Nr 16445  
WIELKOPOLSKIE

KOŚCIÓŁ RZYM.-KAT. PARAFIALNY pw. ŚW. KATARZYNY

2. Czas powstania  
1926-30

K O S Z U T Y

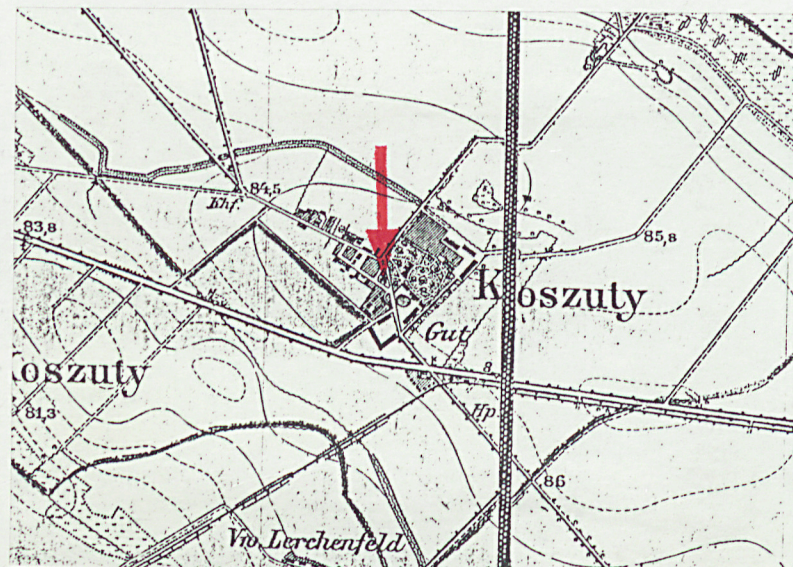
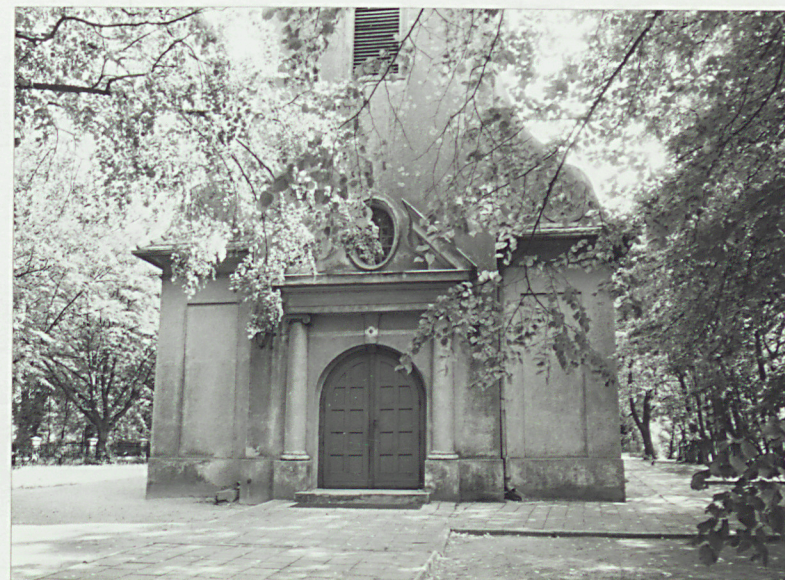
Elewacja zach. – fasada – jednoosiowa, na cokole występującym, 3-przęskowa. Środkowe przęsło, najszersze, odpowiadające szerokości kruchty i występuje, nieco z lica ściany w formie ryzalitu, przechodząc w wyższych kondygnacjach w wieżę; na osi – wejście gł. ujęte w kolumnowy portal; na jońskich kapitelach kolumn belkowanie z trójkątnym naczółkiem, przerwanym w górnej części przez owalny otwór okienny wypełniający jego pole. Boczne przęsła ślepe, dekorowane prostokątnymi blendami. Elewację wieńczy wydatny, profilowany gzymś, przerwany przez ryzalit środkowy. Wieża zwieńczona również wydatnym, profilowanym gzymsem, wygiętym na osi fasady łukowo ku górze. Od naroży wieży spływają na przęsła boczne spływy, zawinięte wolutowo na końcach.

Fasada kościoła.

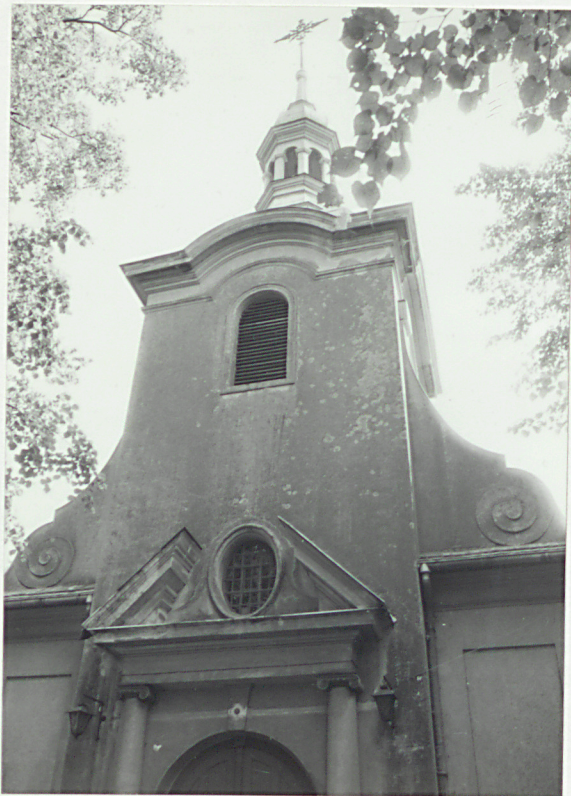
BRYŁA. Bryła rozłożysta, przysadzista, zróżnicowana na wyższy korpus, nakryty dachem 2-spadowym, wyodrębnione niższe i węższe prezbiterium z dachem wielopołaciowym oraz wyróżnione w bryle aneksy wsch.nakryte własnymi daszkami 3-spadowymi. Nad kruchtą zach. wznosi się masywna, przysadzista wieża 2-kond., zwieńczona dachem baniastym, przechodzącym w ośmioboczną latarnię z baniastym hełmem zakończonym krzyżem.

Wieża od strony zach.

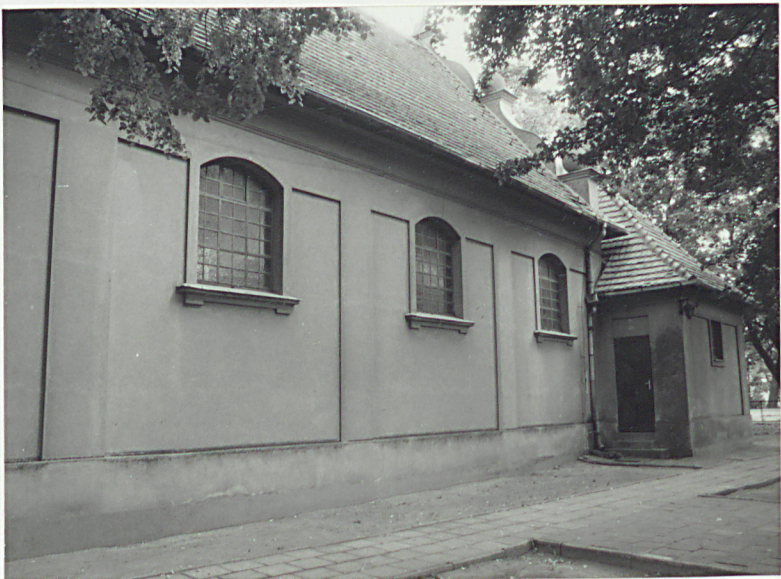
Elewacja pd. – 5-osiowa, na cokole; z mocno wyładowaną przybudówką wsch./ kruchta/; aneksy wsch. i zach. z otworami okiennymi w innych kształtach niż w nawie gł. Elewacja 5-przęskowa, z przęsłami zaznaczonymi lizenami

wyrastającymi z cokołu i ginącymi w szerokim pasie, ograniczającym elewację od góry/ elementy artykulacji wykonane w tynku/. Całość zwieńczona gzymsem gł.

Fragment elew. pd.

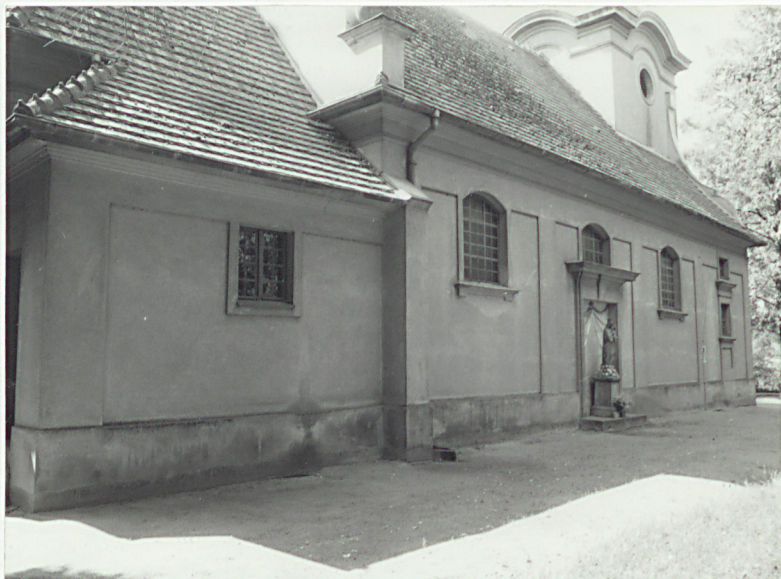
Elewacja pn. - 5-osiowa, na cokole. Między częścią nawową a aneksem pn.-wsch. przypora. Na osi środkowej płytką, prostokątną wnęką /dawny otwór drzwiowy/ z figurą Matki Boskiej. Otwór okienny nad wnęką skrócony /kształt prostokąta leżącego/. Podziały pionowe i poziome przeprowadzone podobnie jak w innych elewacjach.

Frag. elew. pn. bez części prezbiterium.

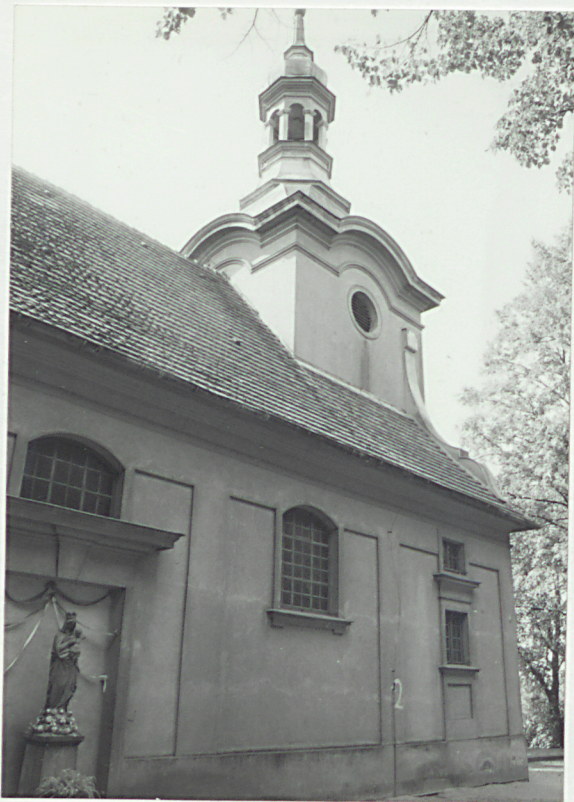
Część zach. kościoła od strony pn.

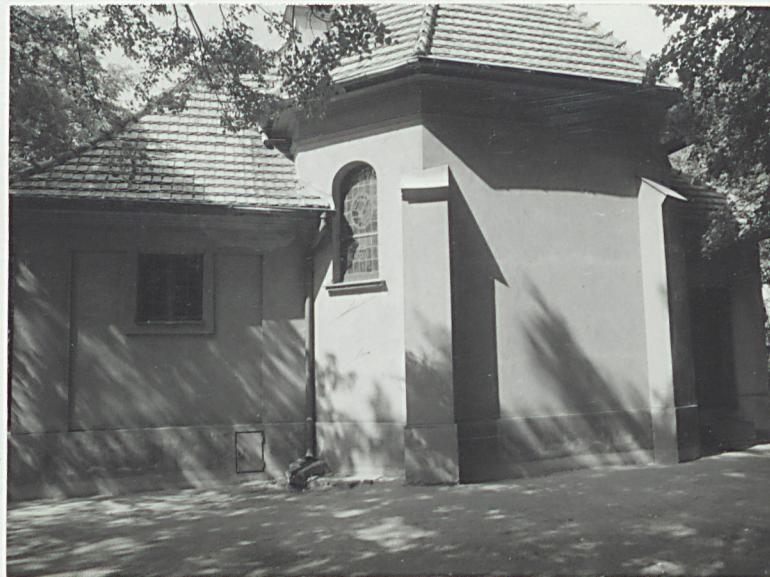
Elewacja wsch. - 4-osiowa, na cokole. Część środkowa - prezbiterium - trójboczna, z przyporami na narożach. Niższe części boczne - aneksy - nierównej szerokości /w pn.tylne wejście do kościoła/. Ściany aneksów dekorowane lizenami i pasami poziomymi jak w elew.pd. U góry gzyms wieńczący, w części prezbiterialnej poprzedzony pasem fryzu.

Cz. wsch. - zamknięcie prezbiterium i aneksy.

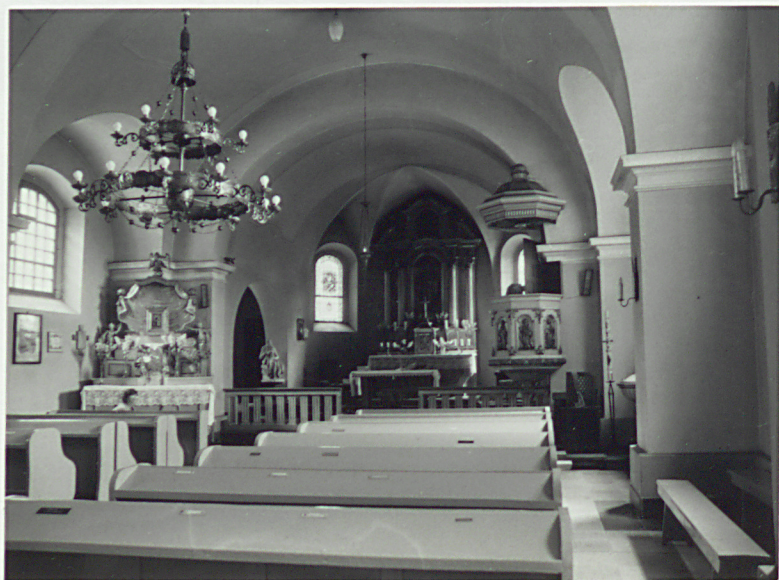
WNĘTRZE. Wnętrze jednonawowe, z wyodrębnionym łukiem tarczy, węższym prezbiterium, zamkniętym trójbocznie. Nawa trzyprzęskowa z filarami przyściennymi, na których gurty sklepienia kolebkowego. Poprzedzająca nawę kruchta sklepiona, podobnie jak prezbiterium krzyżowo. Boczne aneksy w części wsch.i zach. pełnią częściowo funkcje pomocnicze /zakrystia, klatka schodowa/ a częściowo kultowe /kap.św.Maksymiliana Kolbe/.

Wnętrze kościoła - widok na prezbiterium.

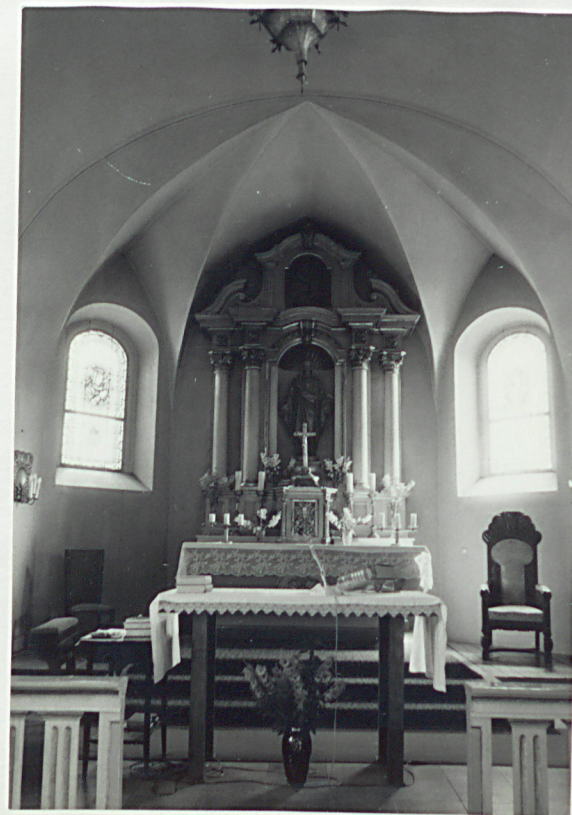
Wyposażenie zostało wystylizowane na pochodzące z 2 poł.XVIII w.; kolumnowy ołtarz gł., architektoniczny, z figurą Chrystusa Zmartwychwstałego, ambona z płaskorzeźbami ewangelistów, witraże ze św.Kazimierzem i św.Katarzyną i herbami Wantoch i Rawicz. Znamiona oryginalności ma ołtarz boczny, atektoniczny, w formie odsłoniętej kotary, flankowej przez anioły i zwieńczonej przez pelikana karmiącego pisklęta /późnobarok./ oraz 2 figury aniołów przymocowane do balustrady prospektu organowego /za-pewne fragmenty jakiegoś ołtarza/.

Ołtarz gł.

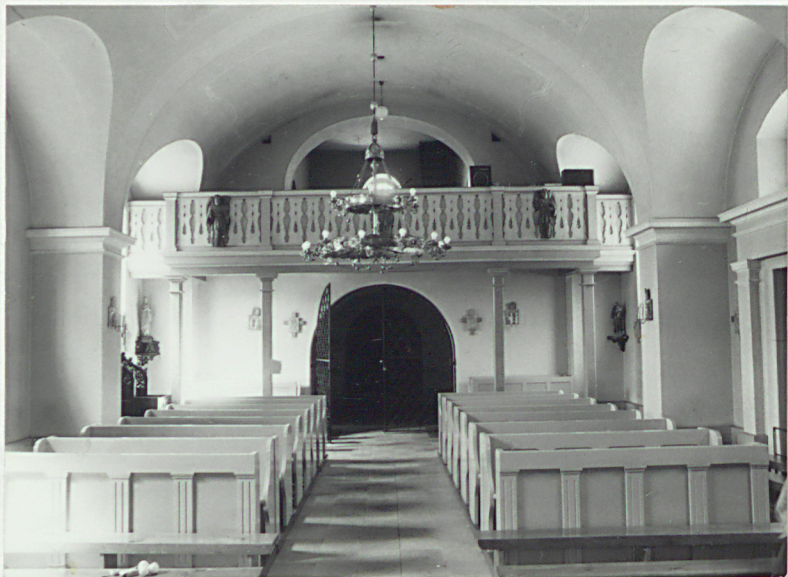
Wnętrze kościoła - widok na prospekt organowy.

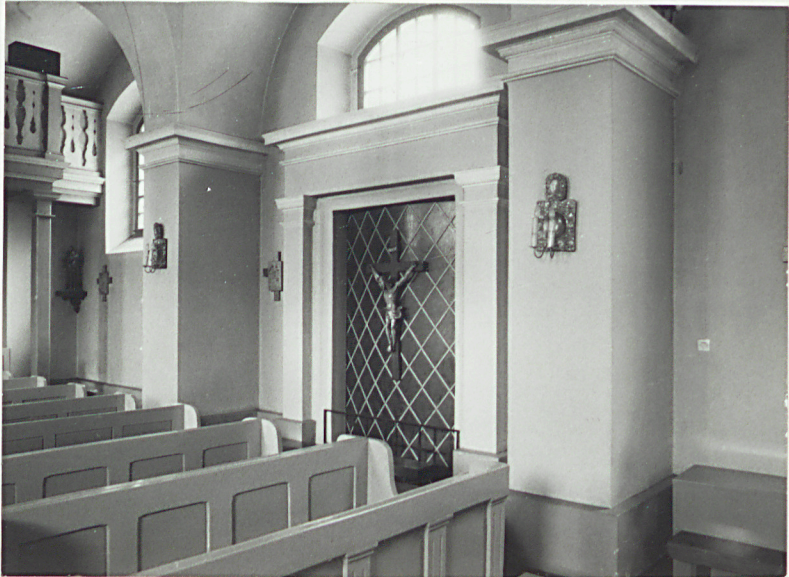
Wnętrze kościoła - ściana pn. korpusu.
