WIATRAK WIEŻOWY - KOŻŁAK

poł. XVIII w.

KOSZUTY - I

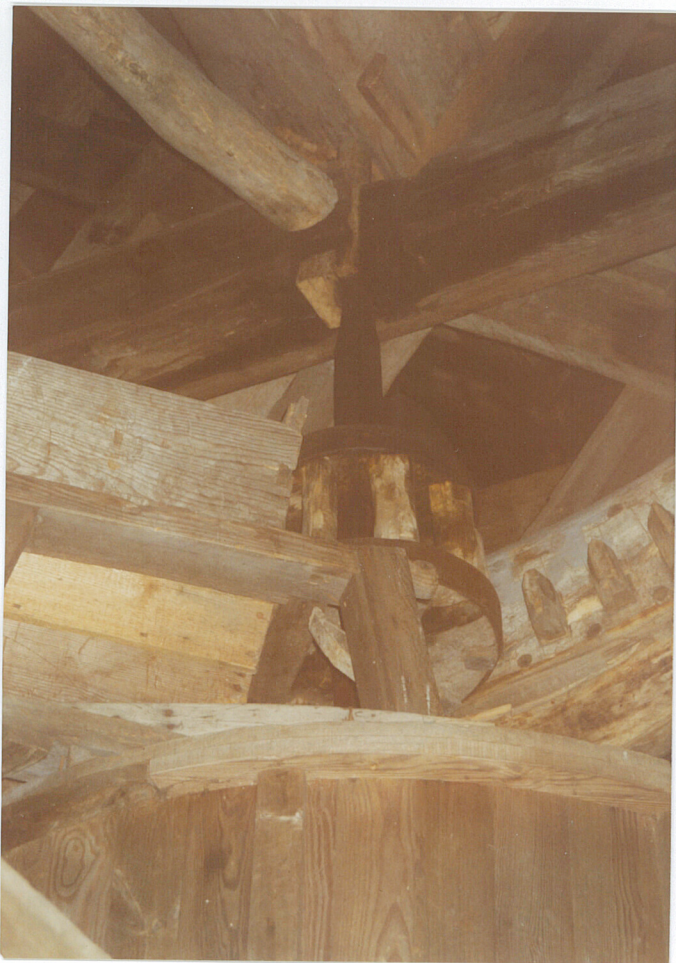
9. Szczegół współpracy koła cewkowego z kołem palecznym, neg. 400/58/3.

**Zespół napędowy.** Skrzydła wiatraka zbudowane były z trzonu - ("bruśnik" - belka osadzana w wale skrzydłowym; "szczypce" - belki będące przedłużeniem bruśników i mocowane do nich) oraz z poziomych żerdzi - "mieczy" i pionowych listew tworzących obramowanie skrzydła. Przestrzeń między mieczami i ramą (po obu stronach osi) była wypełniana (zapierzana) "plachtami" - zbijane w większe zespoły cienkie deseczki. Płachty te na czas postoju lub w czasie silnych wiatrów były wyjmowane ze skrzydeł (od dołu skrzydła - 2 z węższej i 3 z szerszej strony skrzydła). Skrzydła zamocowane były w metalowej głowicy. Wał skrzydłowy - umieszczony jest w górnej kondygnacji wiatraka. W przekroju poprzecznym jest on częściowo czworoboczny (od podparcia głowicy do końca koła pałecznego), reszta o przekroju sześciokątnym przechodzącym za kołami przekazania napędu w okrągły. Część przeciwna do skrzydeł jest nieco cieńsza. W obu końcach tkwią żelazne głowice. Głowica umocowana w cieńszym końcu wału skrzydłowego posiada wystającą szyjkę, na której opiera się i obracał wał. Głowica w przedniej części wału zamocowana jest przy pomocy czterech płyt metalowych, końcówka wału ściągnięta jest dodatkowo metalowymi płaskownikami i śrubami, tzw. klubami. Głowica ta składa się z dwóch części: "szyjki" i "łba". Szyjka opiera się na kamiennym łożysku pokrytym smarem. W wysuniętym na zewnątrz wiatraka łbie tkwią dwa zniszczone skrzydła. Nad wałem głównym, w jego tylnej części znajduje się drugi, o znacznie mniejszych rozmiarach wał służący do transportu ziarna oraz do napędu drobniejszych elementów wyposażenia wiatraka. Koło pałeczne - jedno, o konstrukcji promienistoszprychowej wzmocnionej przez szprychy krzyżowe. Szprychy główne koła tworzą cztery belki mocowane w otworach wydrążonych w wale, natomiast szprychy krzyżowe to cztery belki krzyżujące się parami w formie kraty, przez środek której przechodzi wał skrzydłowy. Końce belek mocowane są w wale (i na nim) za pomocą drewnianych klinów, zapobiegających przesuwaniu się koła. Koło cewkowe wraz z wrzecionem - służyło do przenoszenia ruchu obrotowego wału skrzydłowego na pionową oś wrzeciona, a co za tym idzie na złożenie kamieni młyńskich przy równoczesnym zwiększaniu ilości ich obrotów w stosunku do obrotów koła pałecznego. Koło cewkowe o kształcie niewielkiego cylindra, składającego się z pionowo ustawionych wałeczków tkwiących końcami w dwóch drewnianych kołach tarczowych, ściągniętych metalowymi obręczami, wykonane jest z drewna akacjowego. Osadzone jest na ruchomej, pionowej osi wykonanej z żelaza, której górny koniec obracał się w gnieździe wydrążonym w grubej belce, łączącej dwie przeciwległe ściany wiatraka, dolny zaś stanowił uchwyt obejmujący paprzącę tkwiącą w spodzie górnego kamienia młyńskiego. Paprzącą nazywano rozwidloną żelazną sztabę, wpuszczaną od spodu w ruchomy kamień młyński. W jej środku znajdowało się od spodniej strony czworokątne wgłębienie, w które jest wpuszczony górny koniec wrzeciona. Hamulec - służył do zmniejszania prędkości obrotowej wału oraz do zatrzymania obrotów skrzydeł wiatraka, czyli całego mechanizmu. Urządzenie to przypomina grubą taśmę złożoną z kilku drewnianych segmentów, połączonych ze sobą kółkami. Jeden koniec taśmy przymocowany jest do nieruchomej belki, drugi natomiast do belki spełniającej rolę dźwigni. Podnoszenie tej dźwigni powodowało zacieśnianie lub rozluźnianie hamulca.

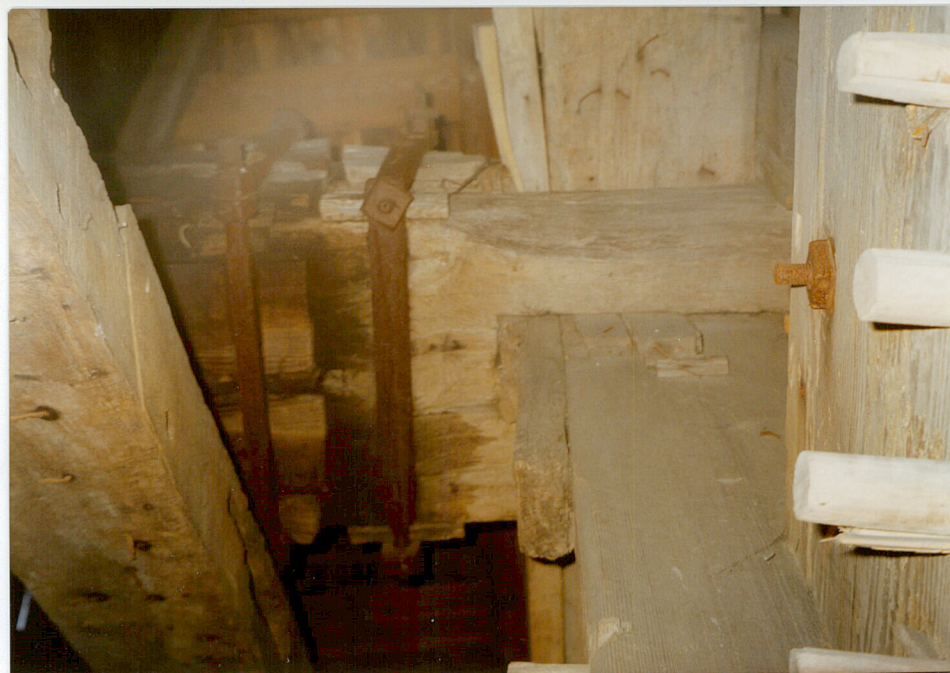
10. Mocowanie szprych i głowicy w wale skrzydłowym, neg. 400/58/5.

Czteroramienne skrzydła wiatraka osadzano na poziomym wale głównym w metalowej głowicy na zewnątrz budynku. Do zapierania skrzydeł stosowano płachty skonstruowane z cienkich deszczulek sosnowych. Regulowanie naporu wiatru na śmigła odbywało się wyłącznie ręcznie, poprzez zdejmowanie płacht przy każdorazowym zatrzymaniu wiatraka. Wprawiane w ruch przy pomocy siły wiatru skrzydła powodowały obrót wału skrzydłowego oraz osadzonego na nim koła trybowego - palecznego. Na wale, w pobliżu głowicy przedniej osadzone było jedno koło paleczne. Koło to zazębiało się z kołem cewkowym, przenosząc ruch obrotowy wału skrzydłowego na pionową oś, przy równoczesnym zwiększaniu ilości obrotów kamiennych złożeń w stosunku do obrotów koła palecznego. Koło cewkowe o kształcie niewielkiego cylindra, składającego się z pionowo ustawionych wałeczków osadzone jest na ruchomej, pionowej osi wykonanej z żelaza. Dolny jej koniec stanowił uchwyt obejmujący paprzycę tkwiącą w spodzie górnego kamienia młyńskiego. Paprzycą nazywano rozwidloną żelazną sztabę, wpuszczaną od spodu w ruchomy kamień młyński. Za pośrednictwem paprzycy opiera się wierzchni kamień młyński oraz od dołu - górna część pionowej osi - wrzeciona. Dolny koniec wrzeciona spoczywał w gnieździe umieszczonym na poziomej belce pod złożeniem kamieni, zaś górny przechodził przez strop dolnej kondygnacji oraz otwór spodniego kamienia młyńskiego i wchodził w gniazdo paprzycy. Najprawdopodobniej w dolnej kondygnacji wiatraka, na wrzecionie osadzone było koło tarczowe napędzające dodatkowe mechanizmy narzędziowe. Do zatrzymania obrotów skrzydeł wiatraka, czyli całego mechanizmu, służyło specjalne urządzenie hamujące. Hamulec ten przypominał grubą taśmę złożoną z kilku drewnianych segmentów, połączonych ze sobą kółkami. Jeden koniec taśmy przymocowany był do nieruchomej belki, drugi natomiast do belki spełniającej rolę dźwigni. Podnoszenie tej dźwigni powodowało zacieśnianie lub rozluźnianie hamulca.

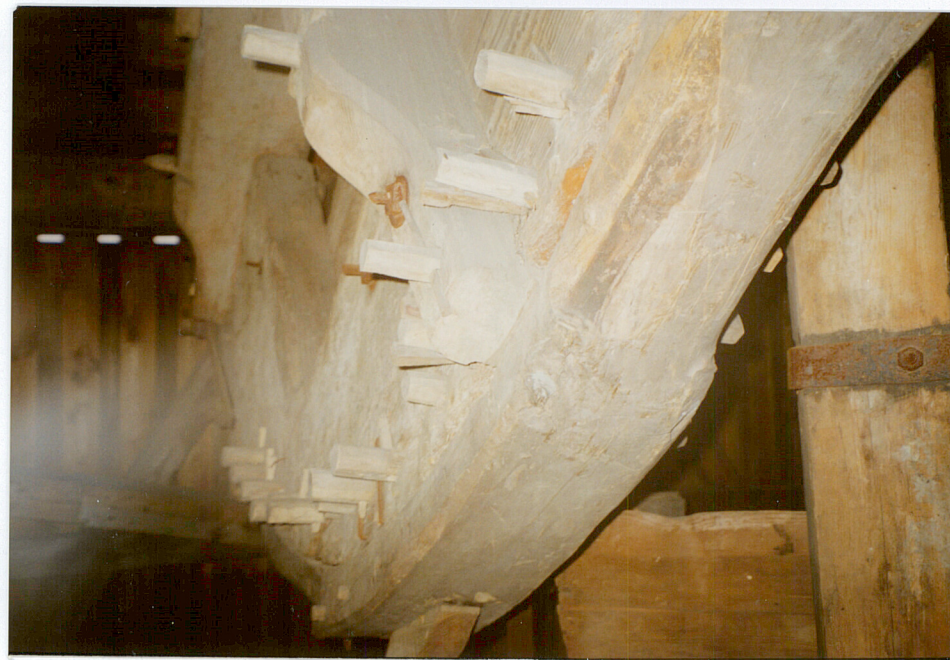
11. Szczegół zamocowania zębów i szprych koła palecznego, neg. 400/58/4.

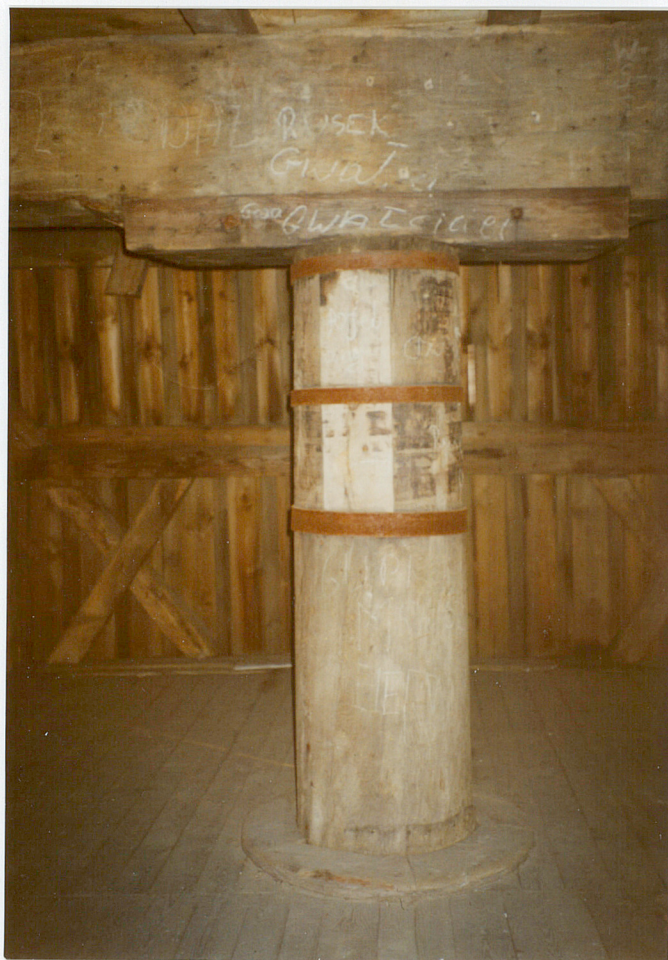
12. Widok na słup i mącznice, neg. 400/58/1.

Na górnym końcu słupa osadzona jest, za pośrednictwem czopu, gruba pozioma belka - *macznica* (57 x 50 cm, dl. 520 cm, e.s.), wzmacniająca konstrukcję drugiej kondygnacji wiatraka. W stosunku do belek izbicowych jest ona ułożona poprzecznie i przesunięta w kierunku skrzydeł o ok. 20 cm. W miejscu osadzenia czopu macznicę wzmocniono poprzez zamocowanie od dołu 2 grubych desek (2 x 16 x 58 cm). Podobnie jak na belkach izbicowych bezpośrednio na macznicy spoczywają belki (e.n.), na których leży podłoga górnej kondygnacji (e.n.). Podłoga w części, na której ustawione są kamienie młyńskie, wykonana została z grubych 6-7 centymetrowych desek łączonych na wpust.

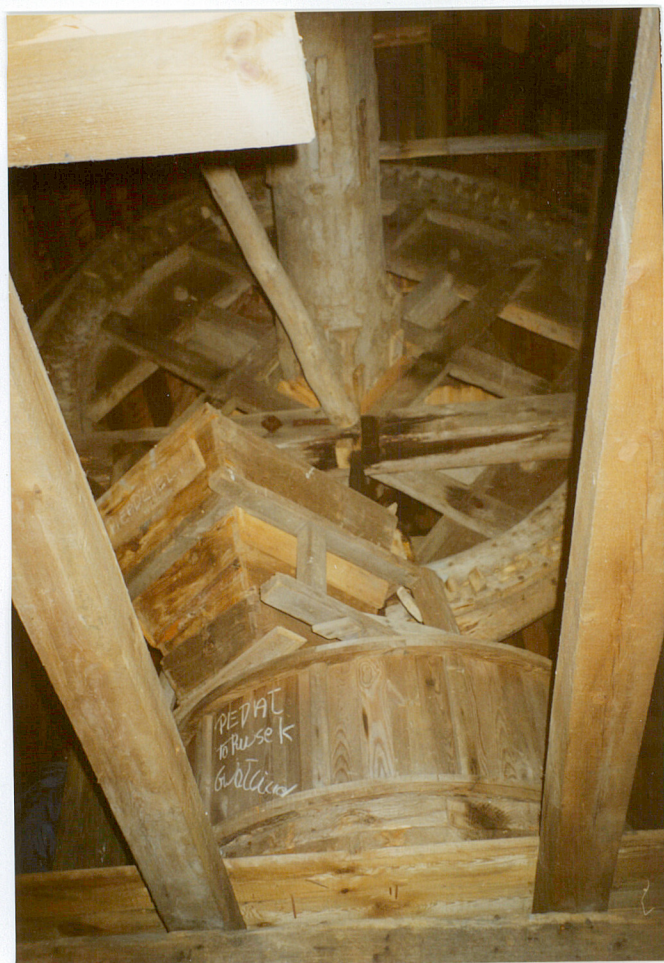
15. Widok na koło pałeczne oraz złożenie przemiałowe, neg. 400/58/2.

Wiatrak w Palczynie (Koszutach), posiadał jedno złożenie przemiałowe, które wraz z obudową i koszem zasypowym zachowało się do dnia dzisiejszego. Ziarno a zapewne i przemiał, wciągane było do kosza zasypowego za pomocą przenośnika kubelkowego, którego relikty zachowały się wewnątrz wiatraka. Roztarte ziarno odprowadzane było następnie specjalnymi drewnianymi rynnami do odsiewacza znajdującego się w dolnej kondygnacji wiatraka. Przesiana mąka była ładowana do worków lub przenoszona na górną kondygnację młyna do powtórnego przemiału.

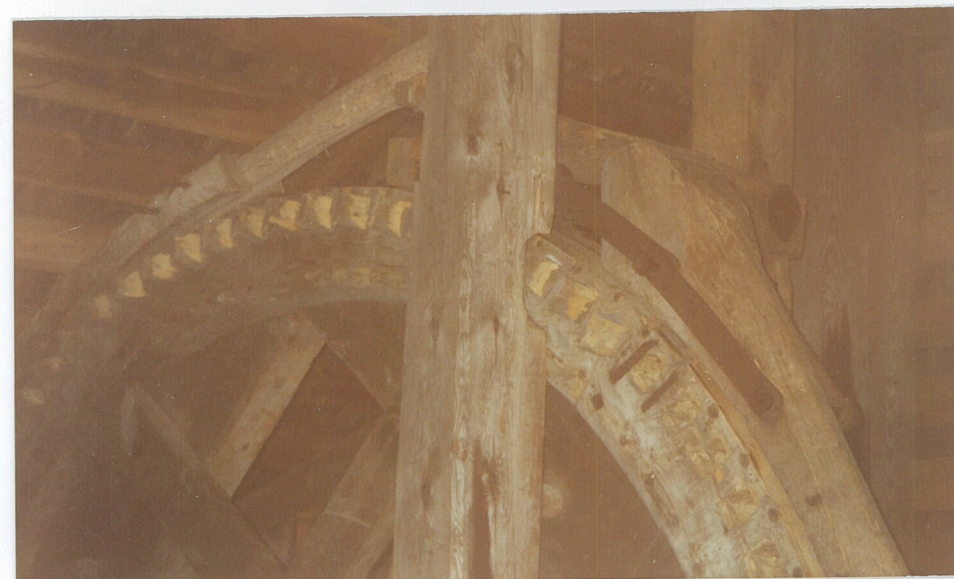
16. Fragment koła pałecznego wraz z hamulcem, neg. 400/57/5.

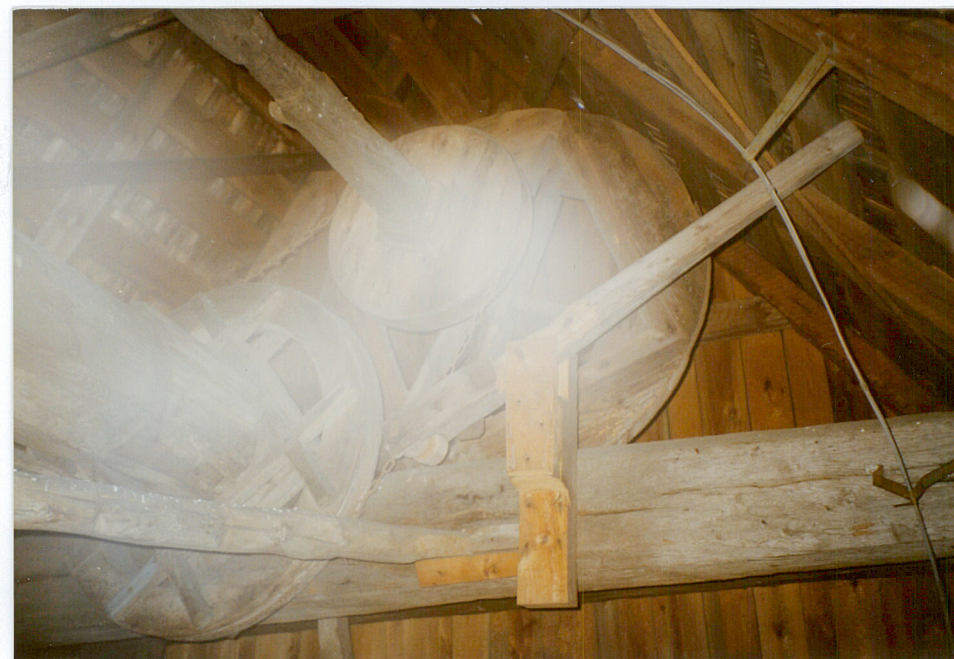
17. Zespół kół przeniesienia napędu, neg. 400/52/1.
