1. Obiekt

KOŚCIÓŁ PARAFIALNY p.w. św. DOROTY

DUSZNO

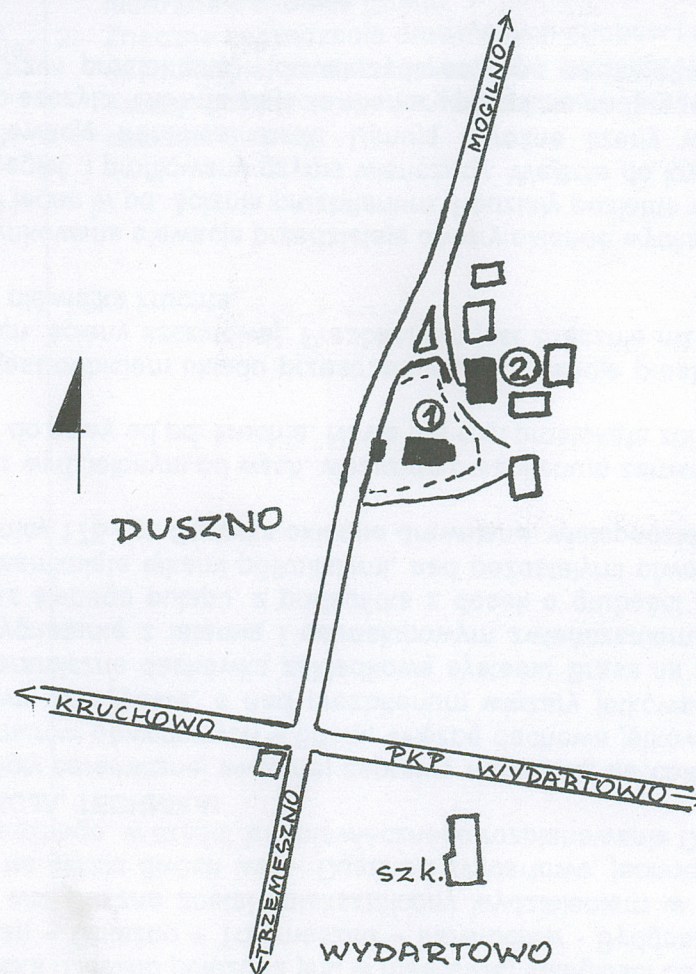
Plan sytuacyjny

1. Kościół
2. Plebania

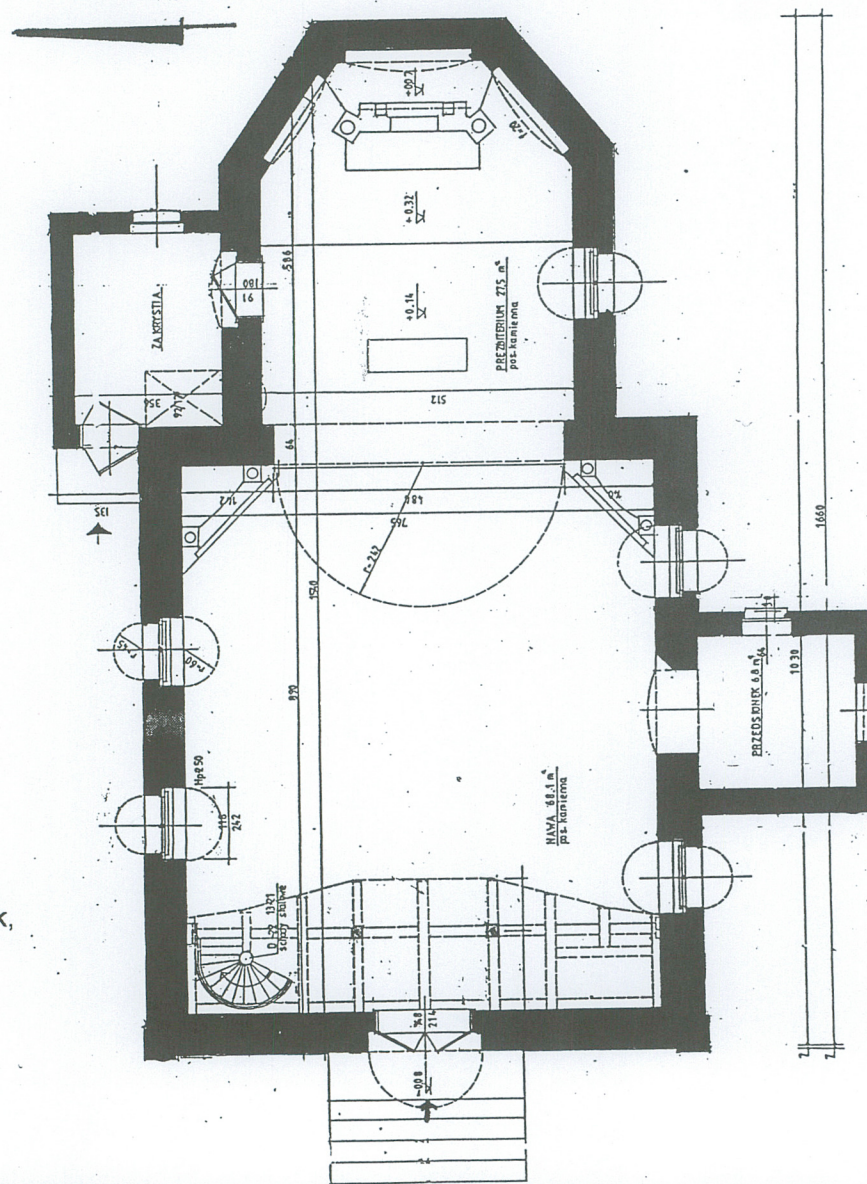
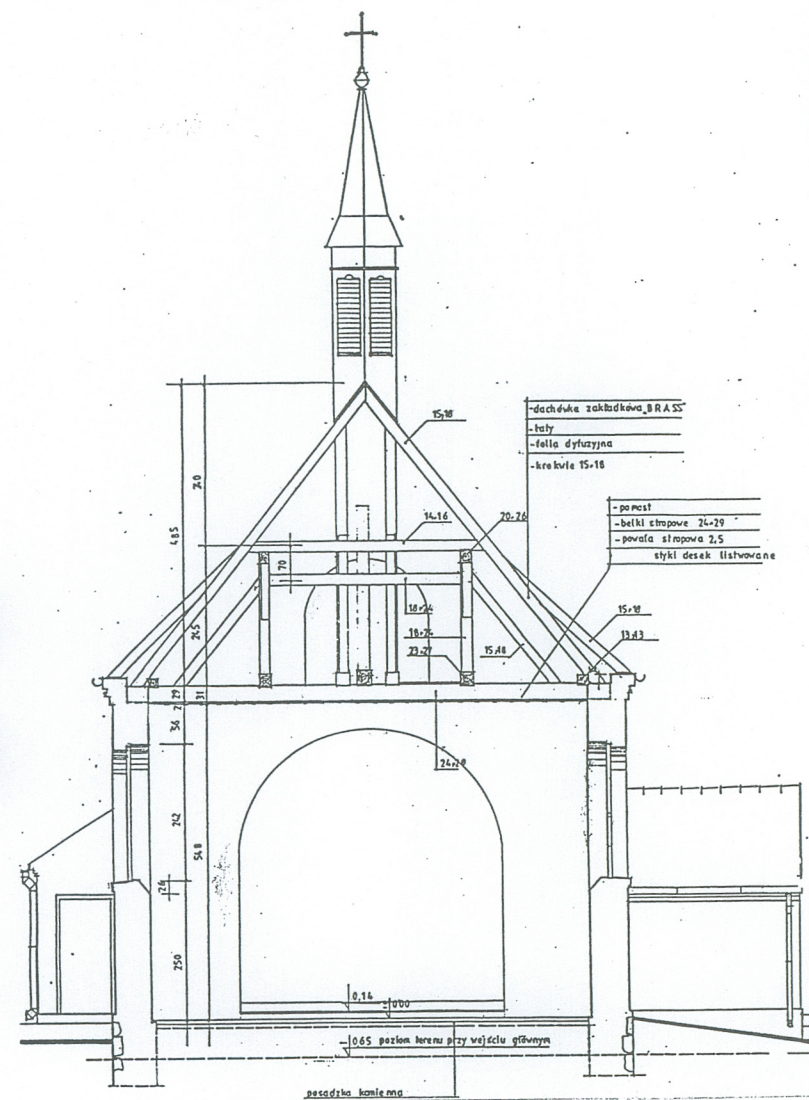
1. Miejscowość	1. Obiekt (nazwa jak w karcie)	1. Zawartość wkładki (nazwa obiektu lub materiału uzupełniającego)
DUSZNO	KOŚCIÓŁ par. p. w. św. Doroty	Rzut, przekrój

Kościół jednonawowy z wydzielonym od wsch. węższym prezbiterium zamkniętym trójbocznie. Do prezbiterium od pn. przylega zakrystia, do nawy od pd. kruchta. Nawa ma rzut prostokąta zbliżony do kwadratu (8,95 x 10,30m).

Nawę o wymiarach wewnętrznych 7,65 x 8,90 m oświetlają po dwa okna w ścianach bocznych. Ścianę wsch otwiera do prezbiterium arkada tęczy o łuku półkolistym. W narożach ściany usytuowane boczne ołtarze. Na emporę muzyczną przy ścianie zach. prowadzą metalowe kręcone schody. Kruchta pd. o ścianach pokrytych boazerią mieści w tej chwili konfesjonał.

Prezbiterium - o szerokości 5,12 m i długości 5,86 m - oświetla okno w ścianie pd. Trzy ściany wsch zamknięcia wypełniają płytkie wnęki zamknięte odcinkowo. Całe wnętrze nakrywają płaskie stropy deskowe z listwowanymi stykami. Posadzka jest kamienna.

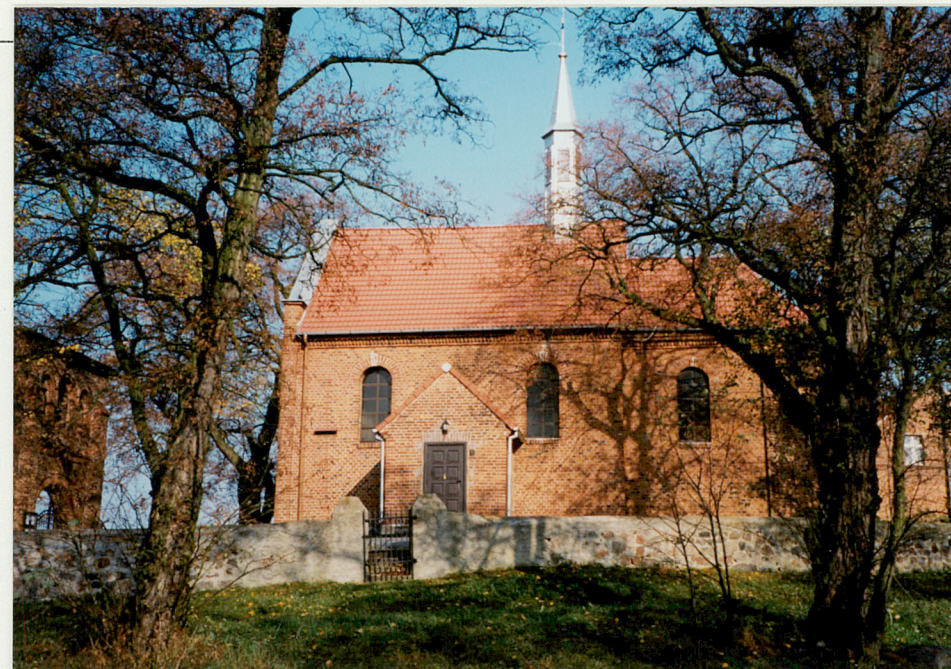
4

Gładkie ceglane, nietynkowane elewacje przedzielają otwory okienne wydłużone, zamknięte półkoliście, po dwa w elewacjach bocznych i jeden w pd. ścianie prezbiterium. Podziały poziome wyznaczają: kamienny cokół oraz fryz z ukośnie ułożonych cegieł i profilowany gzyms wieńczący. Wejście do kruchty pd. Poprzedzają kilkustopniowe schody betonowe. Elewację frontową, zach. Ujmują narożne lizeny wspierające nadwieszane schodkowe obramienie trójkątnego szczytu. Główne wejście wieńczy półkoliste nadproże obwiedzione gzymsem z nieznacznie wysuniętych cegieł. Drzwi prostokątne, dwuskrzydłowe, bez nadświetla. Na osi fasady, w szczycie okulus przeszklony witrażowo.

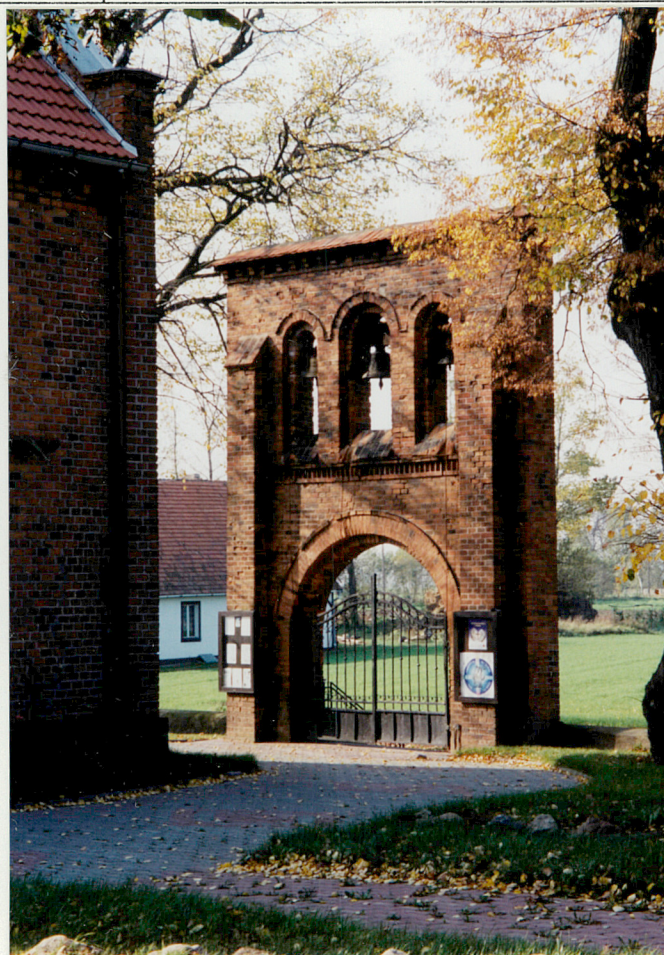
7

Usytuowana w murze okalającym dawny cmentarz przykościelny. Poprzedzają ją kilkustopniowe kamienne schody. Murowana z cegły, na kamiennej podmurówce. Na jednym z kamieni cokołu wyryta data „1865”.

Prezentuje typ bramy – dzwonnicy parawanowej o dwóch kondygnacjach przeżroczy i narożach ujętych lizenami. Dolny arkadowy prześwit zamknięty półkoliście, obwiedziony gzymsem wypełnia neobarokowa żelazna krata. Górną kondygnację wypełniają trzy półkoliste prześwity z parapetami połączonymi fryzem z ukośnie ułożonych cegieł, ujęte od góry trójdzielnym gzymsem. Całość wieńczy konsolkowy gzyms podokapowy.

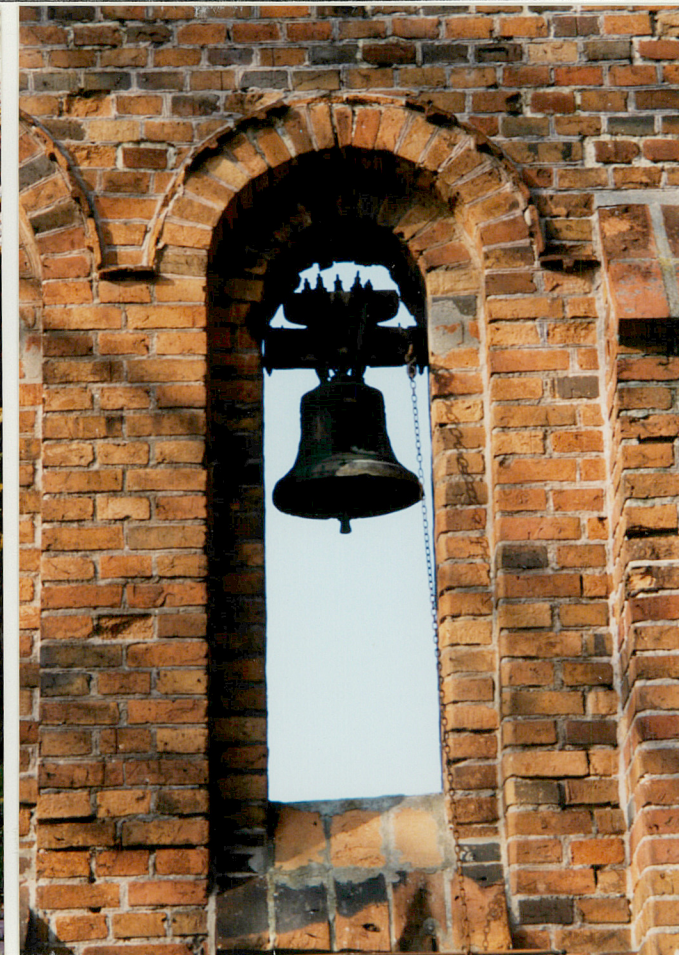
8

W dwóch górnych prześwitach wiszą dwa zabytkowe dzwony:
