1. Obiekt

BUDYNEK KLUBU SPORTOWEGO "Pogoń"

3. Miejscowość  
SMIGIEL

4. Adres  
ul. Północna 1

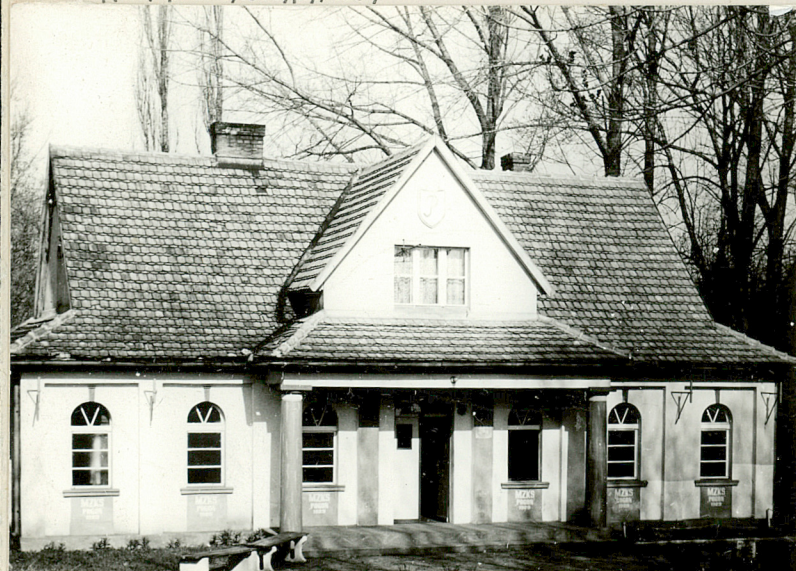
11 Zdjęcia, plan sytuacyjny, rzuty

Elewacja pd., jednokondygnacyjowa, z arkadowymi otworami rozmieszczonymi symetrycznie i prostokątnym otworem drzwiowym na osi, dzielona lizenami. Portyk zewnętrzny, wsparty na dwóch kolumnach. Wyżej wystawka jednoosiowa. Elewacja pn., z arkadowymi otworami okiennymi, lizenami w niesymetrycznym układzie. Elewacja wsch. i zach., z otworami arkadowymi założonymi w prostokątnych płycinach/część otworów zamurowana/
