1. Obiekt

2012/2 BROWAR "TRZEMESZNO"- LODOWNIA /2/ OB.MAGAZYN KISZONEK

TRZEMESZNO

18. Prace budowlane i konserwatorskie, ich przebieg i dokumentacja

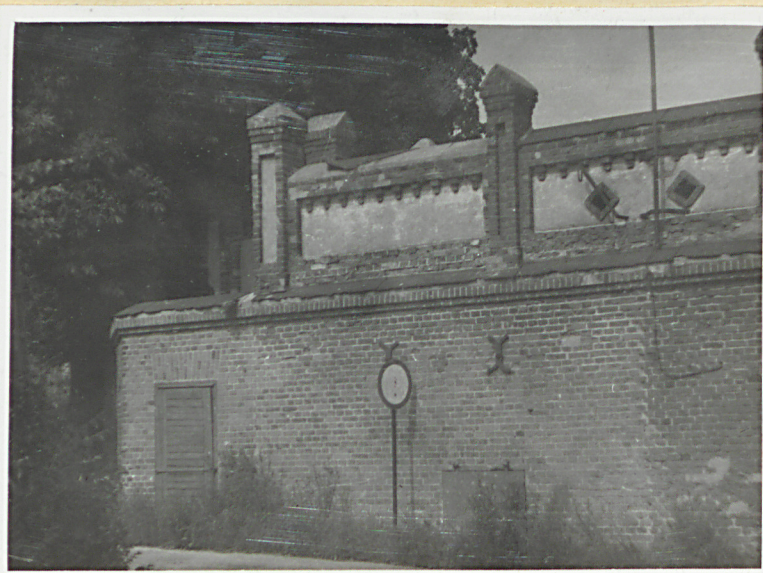
Elewacja frontowa, jedyna widoczna, trójosiowa z przełamującym się uproszczonym gzymsem nadpiętrowym i wieńczącym między którymi ścianą jest otynkowana.

W ścianę wpuszczone na 2/3 wysokości, symetrycznie rozmieszczone "sterczyny".

W ścianach żelazne iksowate proste kotwy.

1. Elewacja frontowa,  
część pn-zach.

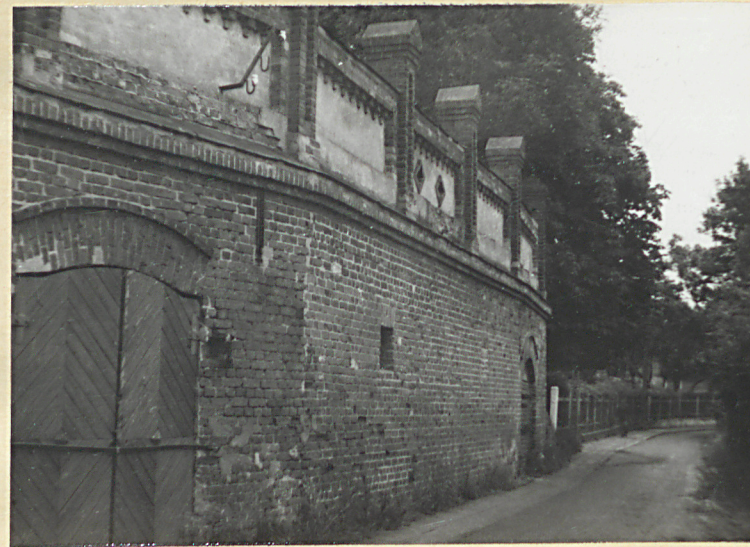
Okna: w biurze okno krosnowe, skrzynkowe, prostokątne z siatką rozpiętą na żelaznej ramie na zewnątrz, w południowo-wschodniej części fasady kwadratowe metalowe okienko z żelaznym podłużnym prętem na zewnątrz, między gzymsami niewielkie otwory w kształcie kwadratów ustawionych po przekątnej.

Drzwi: tylko w ścianie licowej. W biurze jednoskrzydłowe, pojedyncze z desek w układzie poziomym, prostokątne. Pozostałe jedno- i dwuskrzydłowe podwójne, klepkowe, wewnątrz z desek w układzie pionowym z żelaznymi okuciami, zamknięte odcinkowo. W południowo-wschodniej części ściany zamurowany otwór po istniejących dawniej drzwiach dwuskrzydłowych w miejsce których wstawione są drzwi jednoskrzydłowe.

2. Elewacja frontowa,  
część pd-wsch.

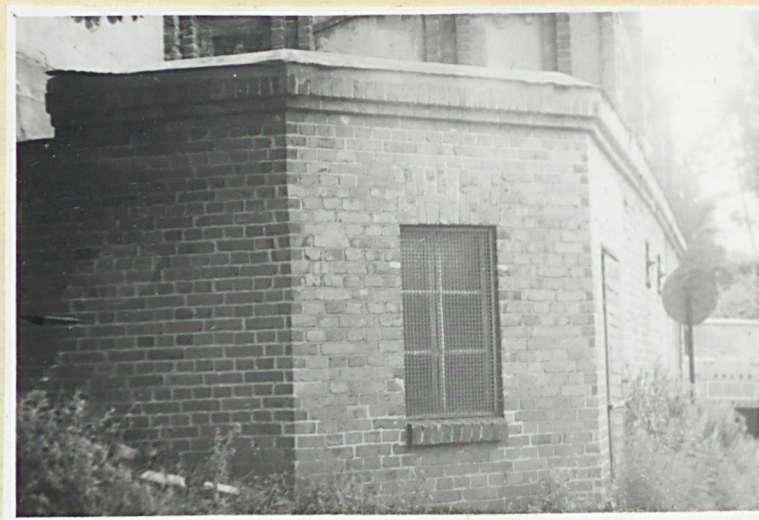
3. Biuro.

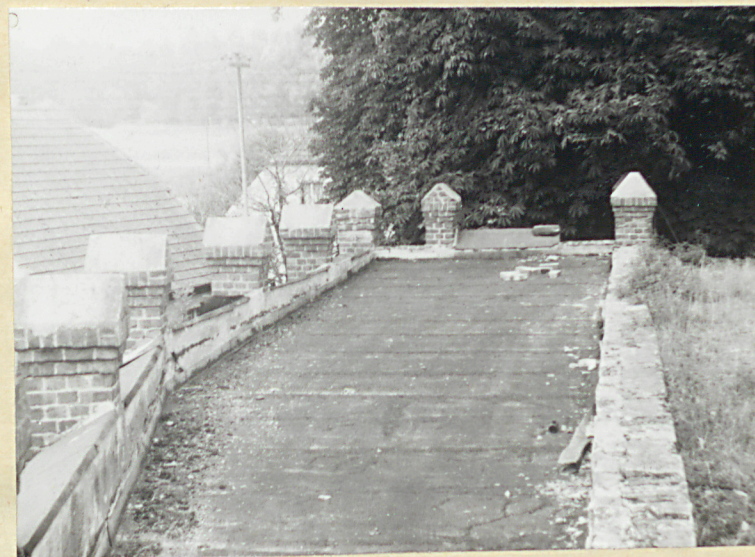
Dach: pokryty blachą stalową i papą na deskowaniu, przysypany ziemią.

4. Fragment dachu.
