1. Obiekt

DOM MIESZKALNY

BANK LUDOWY, ob. Spółdzielczy

SMIGIEL

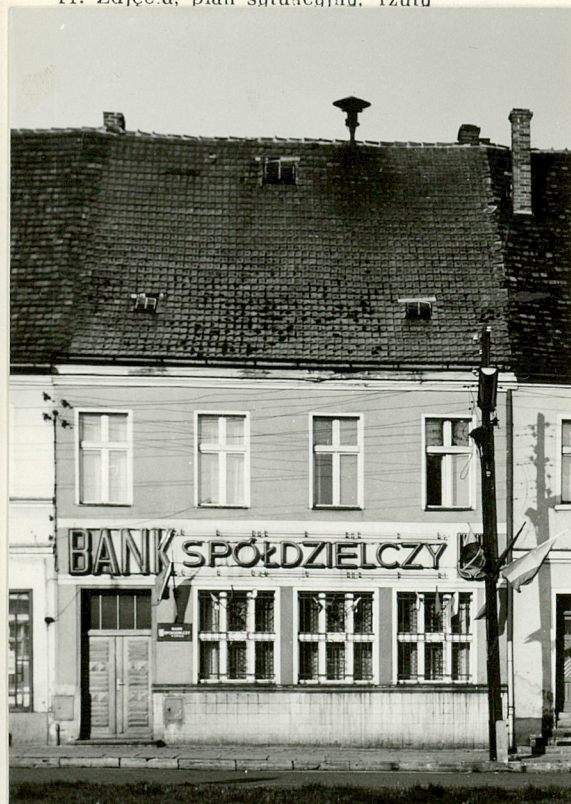
11. Zdjęcie, plan sytuacyjny, rzutu

Elewacja pn-wsch., dwukondygnacyjowa, czteroosiowa, symetryczna. W partii parteru, cztery prostokątne otwory okienne. W kondygnacji piętra cztery prostokątne otwory okienne, w opaskach. Elewacja zamknięta profilowanym gzymsem. Elewacja pd-zach., dwukondygnacyjowa, z nieregularnie rozmieszczonymi otworami okiennymi.
