KARTA EWIDENCYJNA ZABYTEKÓW
ARCHITEKTURY I BUDOWNICTWA

KOSCIÓŁ Pw. Sw. MARCINA, Parafialny

2. Czas powstania
XV w. 1769,
1809, 1891

DŁUGIE STARE

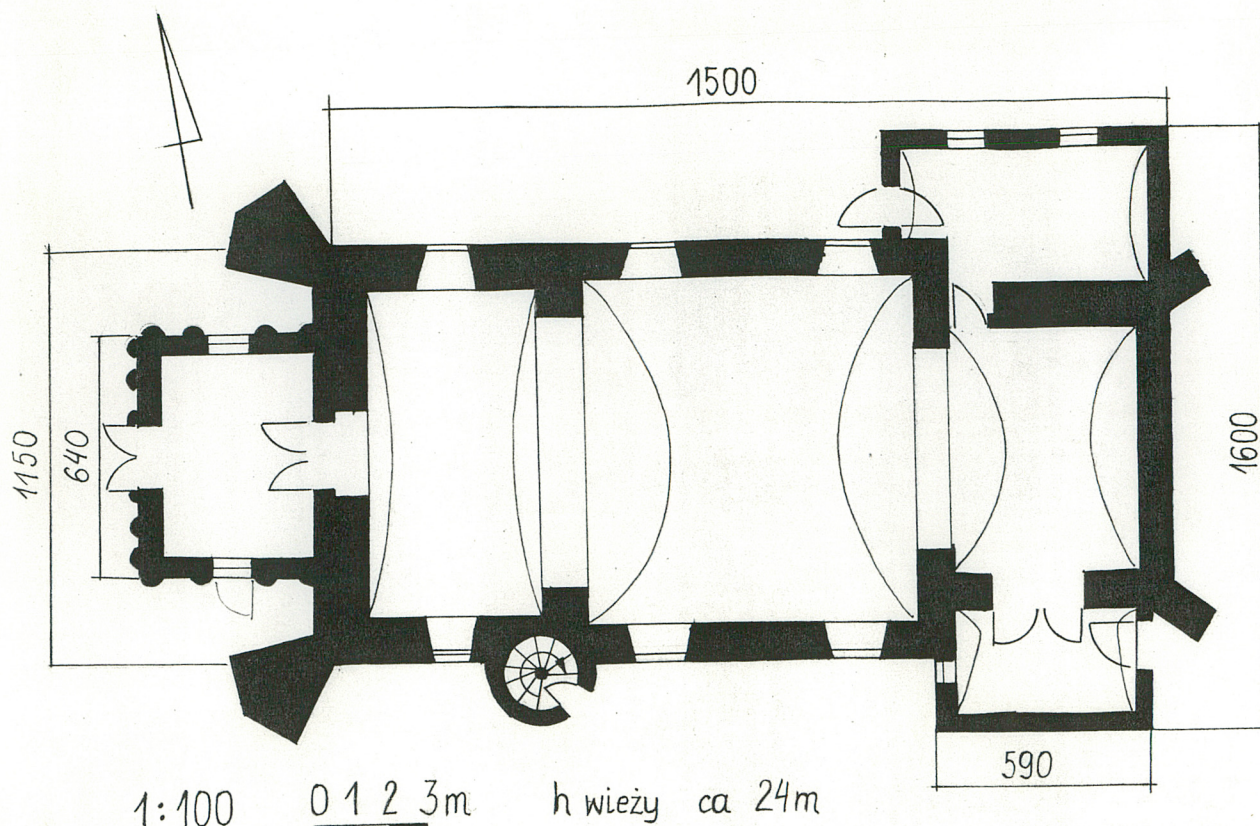
Rzut : Nawa na rzucie prostokąta z prostokątnym, węższym prezbiterium i prostokątnymi pomieszczeniami założonymi po obu jego stronach. Od zachodu, również prostokątne - wieża i przedsionek, przy południowej stronie nawy okrągła wieżyczka mieszcząca kręte schody.

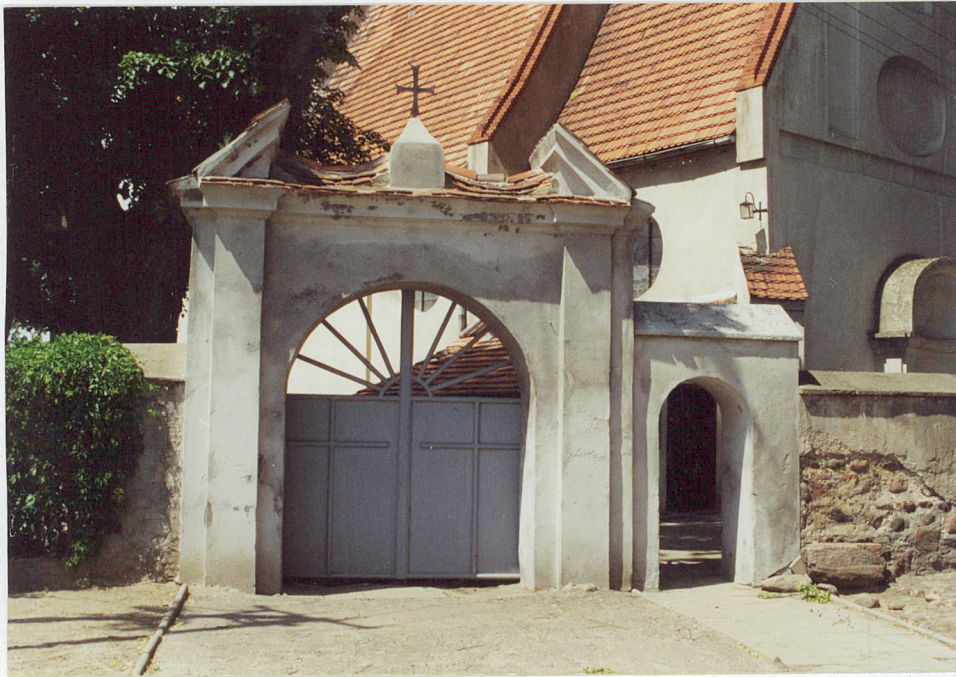
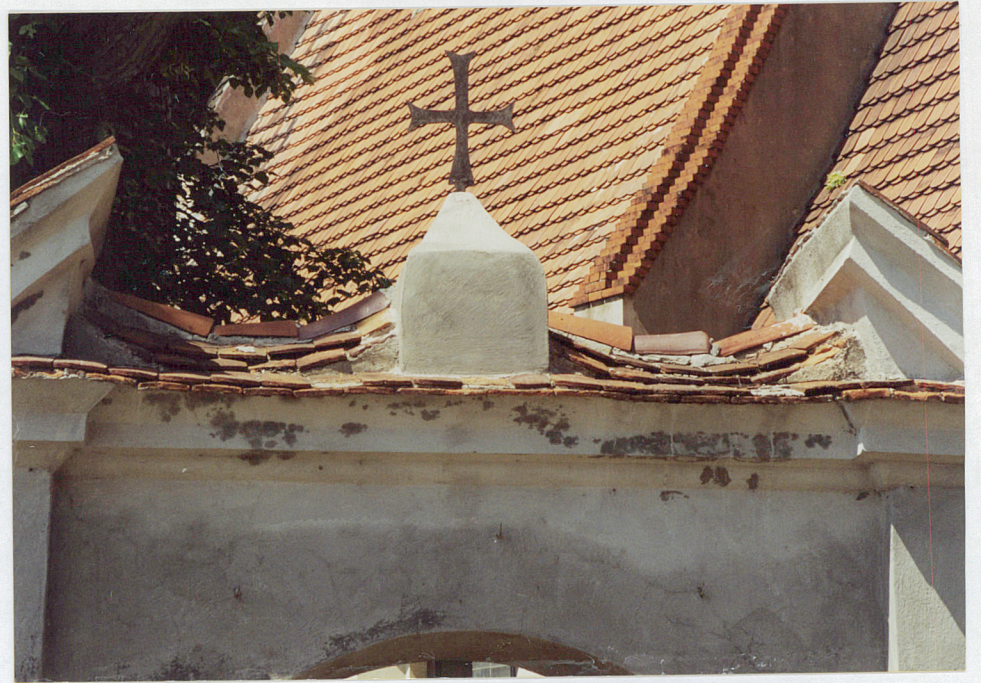
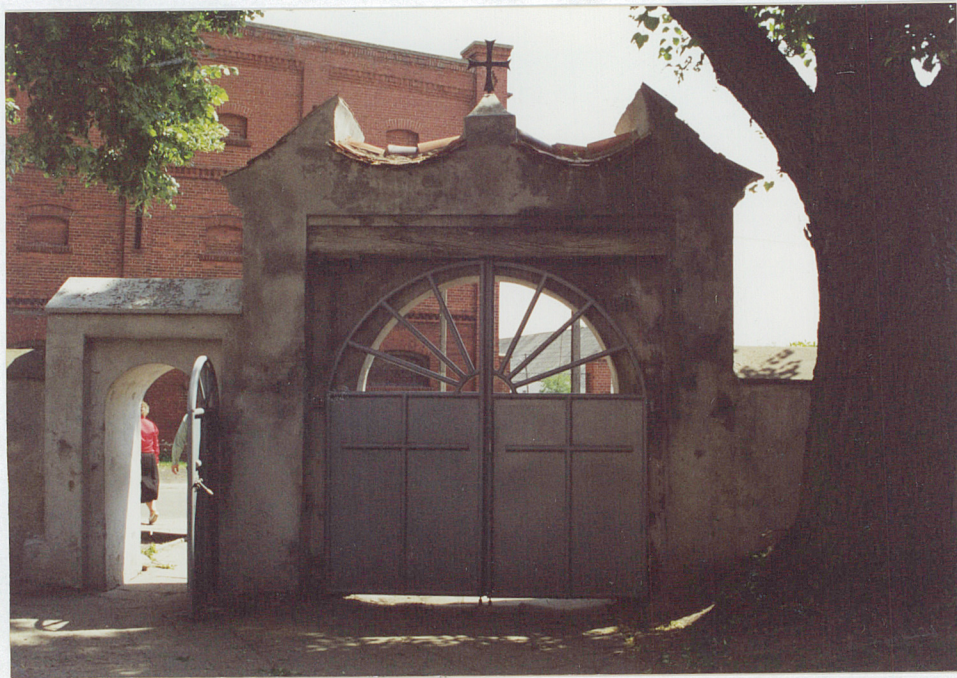
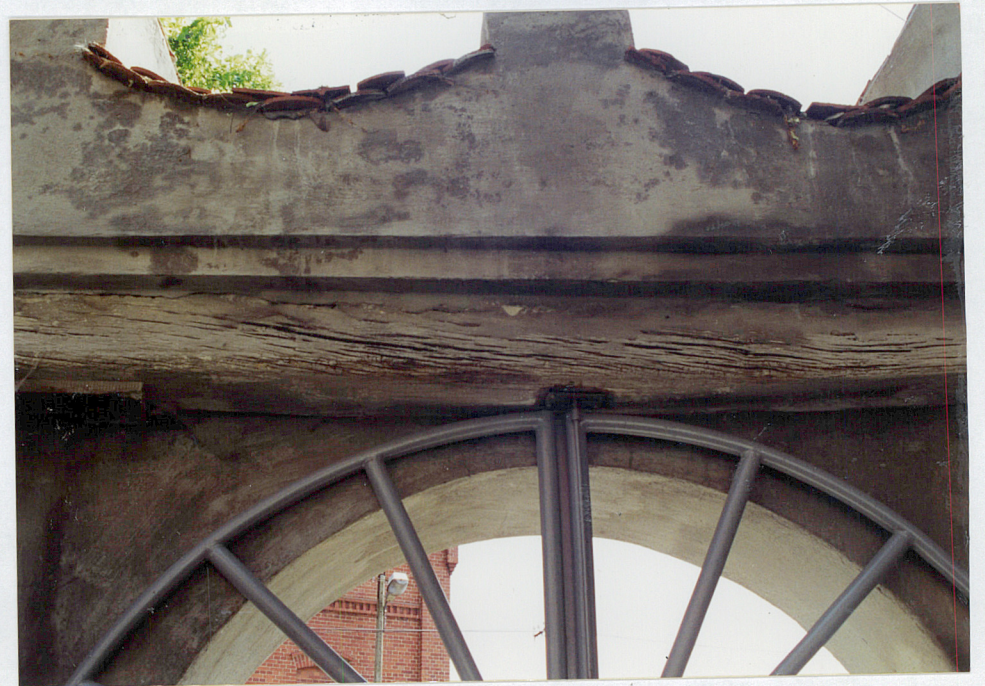
ZDJĘCIA:

1. Brama z furtką widziane od strony ulicy Wiosennej
2. Brama z furtką widziane od strony tylnej, tj. cmentarza przykościelnego
3. Fragment szczytu bramy - postument z żelaznym krzyżem
4. Elewacja tylna bramy - fragment dębowej belki nad wejściem
5. Widoczne wyłobienie w belce - miejsce po zamocowaniu biegunów
6. Prostokątne otwory w murze - miejsce do zamocowania draga

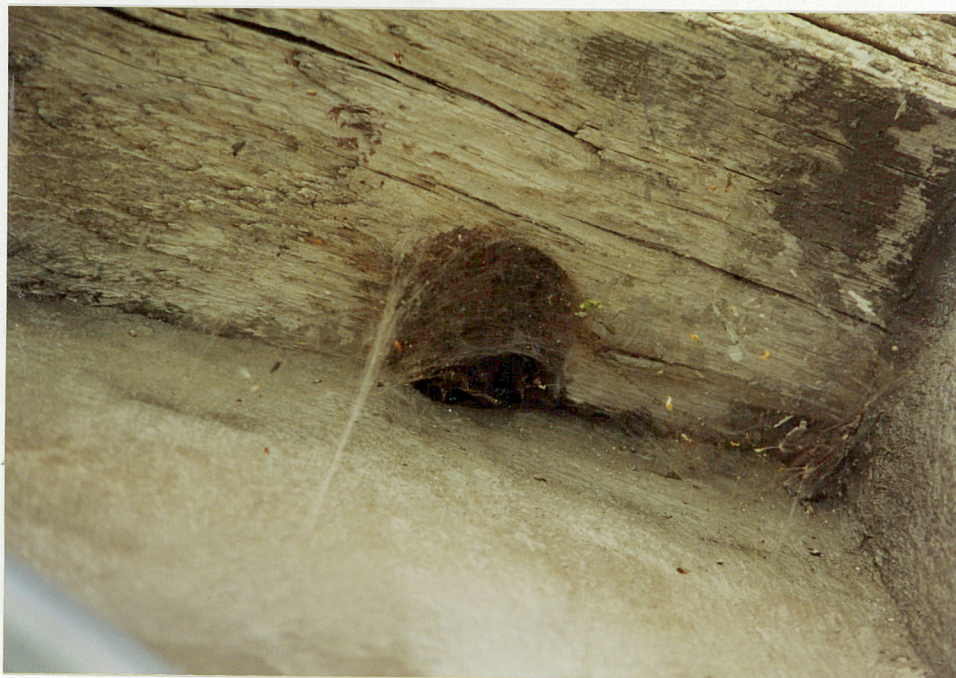
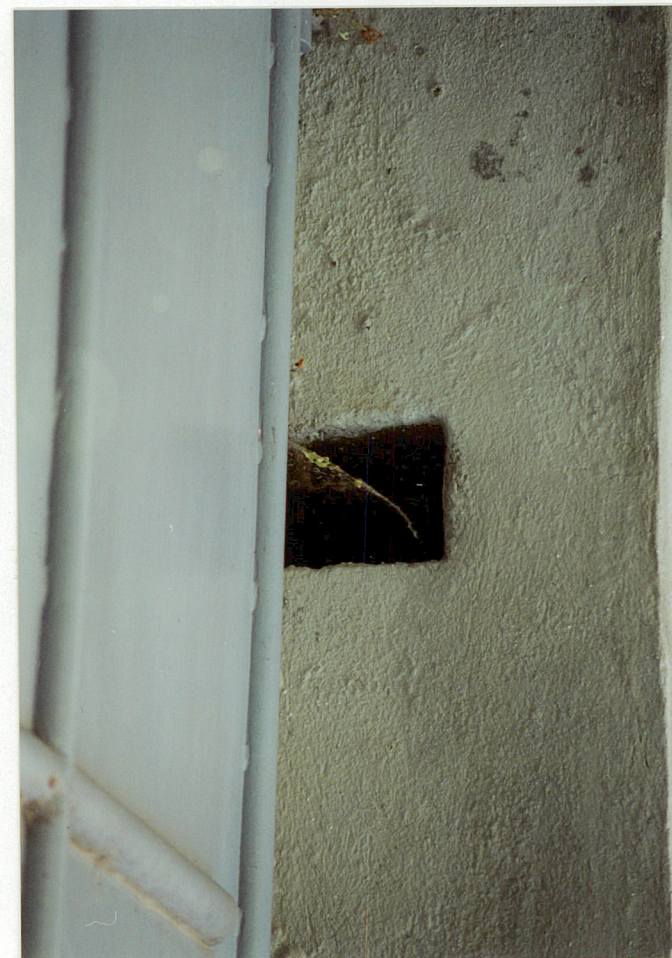
Brama - zdjęcia i rzut

Brama dwudzielna, z wyższym i szerszym przejazdem od strony południowej oraz niższą i węższą furtką od strony północnej. Brama murowana, z cegły, obustronnie tynkowana. Furtka nakryta dwuspadowym, murowanym daszkiem. Zadaszenie przejazdu posiada w części centralnej niewielki postument zwieńczony żelaznym krzyżem. Po bokach postumentu zadaszenie w kształcie dwuspadowego daszka, którego kalenica przybiera kształt odcinka łuku. Zadaszenie kryte dachówką karpiówką, kalenica kryta gąsiorami. Przejazd zamknięty łukiem pełnym. W elewacji frontowej, po bokach przejazdu dwa pilastry, na których opiera się łamany gzyms kryty dachówką karpiówką. Elewacja tylna, od strony kościoła skromniejsza, pozbawiona pilastrów i gzymsu. Nad łukiem wieńczącym przejazd, zamiast gzymsu, widnieje potężna, prawdopodobnie dębowa belka zamocowana w murze. Obecnie wrota zamykające przejazd są nowe, metalowe, dwuskrzydłowe. Na zdjęciu z 1965 r. widnieją wrota drewniane, dwuskrzydłowe, o układzie klepek w skrzydłach w jodełkę. Po wrotach tych pozostały ślady w postaci głębokich wyłobień w skrajach dębowej belki (być może miejsce zamocowań biegunów). Po bokach wnęki, po obu stronach muru, widoczne prostokątne otwory - miejsca zamocowania drewnianego draga blokującego otwarcie wrót. Niższe przejście sklepione łukiem koszowym, zamknięte nową, metalową, jednoskrzydłową furtką.
