PLEBANIA

1848 rok

STARE DŁUGIE

Stan zachowania

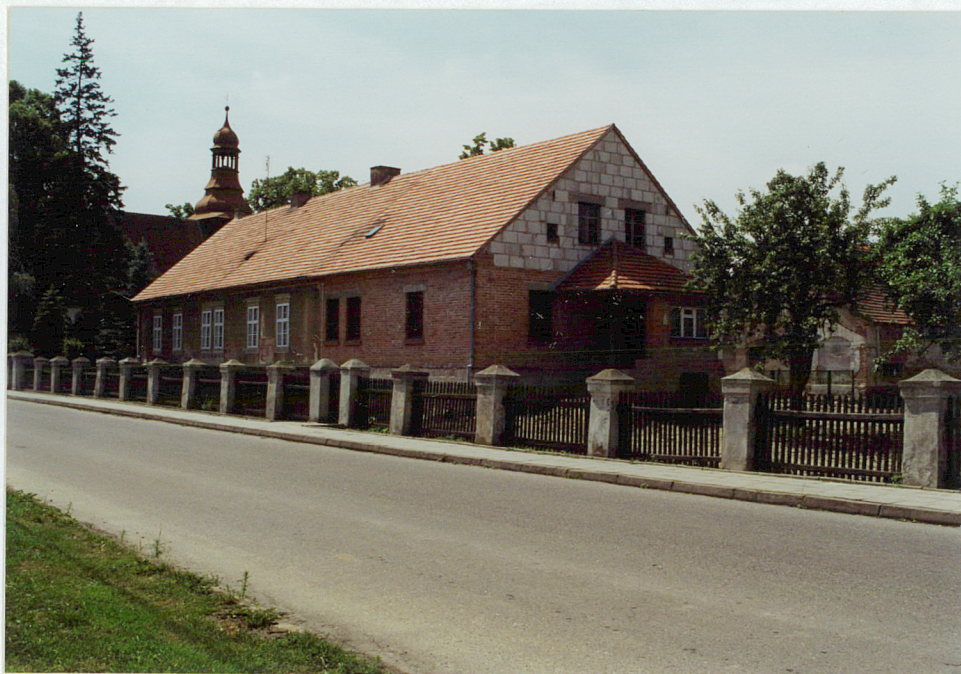
1. Elewacja wschodnia - widok z ulicy Wiosennej
2. Elewacja wschodnia - widok na plebanie(wraz z częścią nową) oraz zespół kościelny
3. Elewacja wschodnia - "stara"plebania
4. Elewacja zachodnia
5. Elewacja zachodnia - "stara" plebania
6. Elewacja boczna - południowa
7. Elewacja boczna, północna - fragment nowej plebani
8. Typowe okna części mieszkalnej
9. Zdwojone okno w elewacji wschodniej
10. Typowy zawias okienny
11. Haki mocujące ościeżnicę
12. Fragment profilowanej opaski i odcinka gzymsu nadproża okiennego
13. Gładki cokół kamienny w elewacji południowej
14. Chropowaty cokół kamienny w elewacji wschodniej

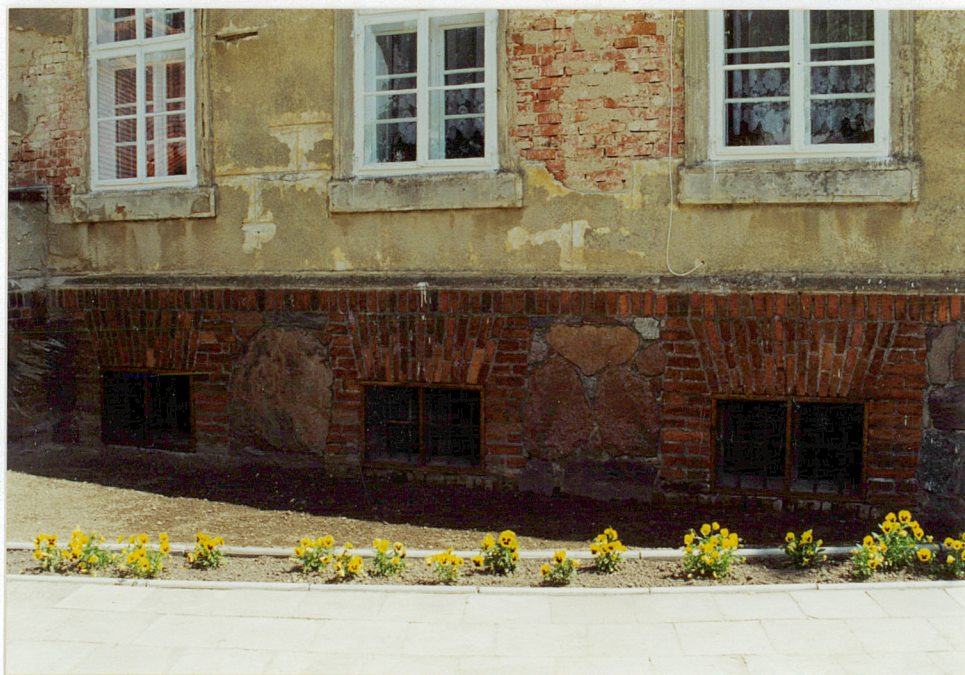
15. Cokół kamienno-ceglany elewacji zachodniej
16. Fragment rolki ceglanej wieńczącej cokół ze spoinowaniem i gzymsem
17. Główne wejście do budynku poprzedzone schodami i gankiem
18. Główny otwór wejściowy
19. Wewnętrzne drzwi z pokoju /8/ do /2/
20. Fragment ściany w konstrukcji muru pruskiego w części użytkowego poddasza
21. Fragment piwnicy
22. Piwnica - ściana z widocznymi kamieniami
23. Piwnica - fragment posadzki
24. Schody w sieni /1/ prowadzące na strych
25. Fragment I kondygnacji strychu - fragment więźby dachowej
26. Zachowany piec kaflowy w pokoju /8/
27. Komin nogawicowy

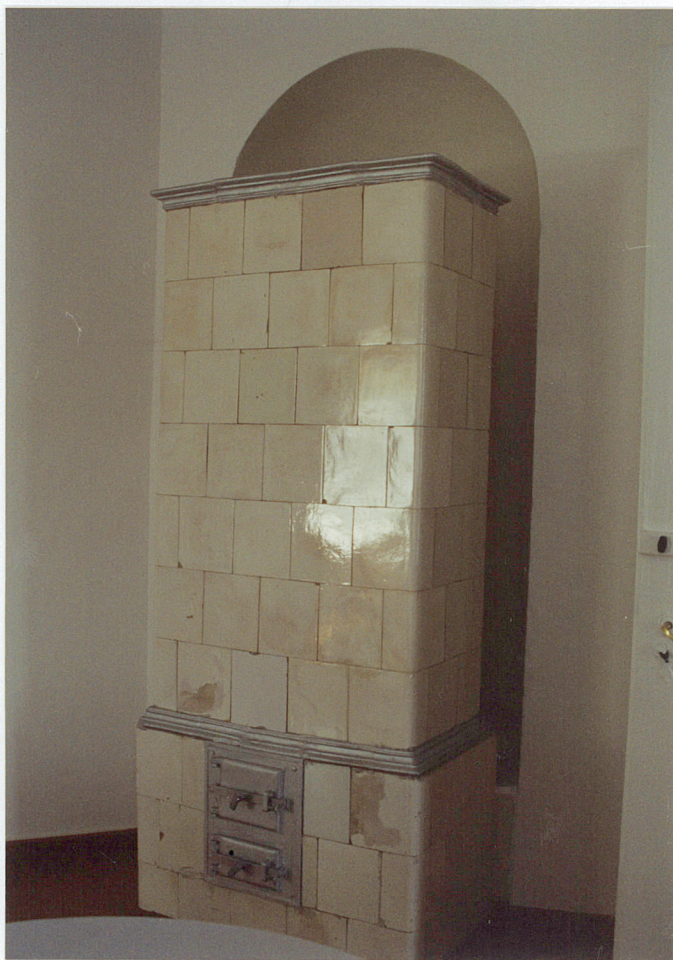
26.

Jest to piec prosty, posadowiony na szerszej podstawie podkreślonej profilowanym gzymsem. Na niej spoczywa prostopadłościenny trzon zwieńczony profilowanym gzymsem. W piwnicy zachowane sklepienia i posadzka. Na strychu zachowany oryginalny komin nogawicowy z wędzarnią na dole.
