1. Obiekt zabytkowy

Dawna Karczma. a) dom mieszkalny.

SZADÓW PAŃSKI

Dawna karczma b.) wozownia

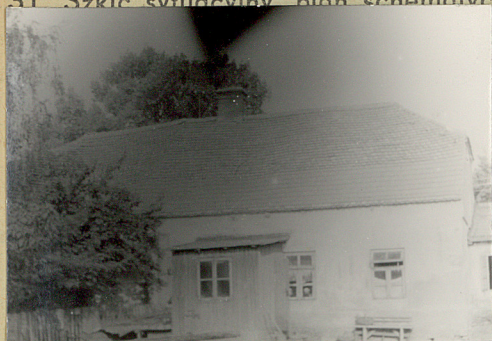
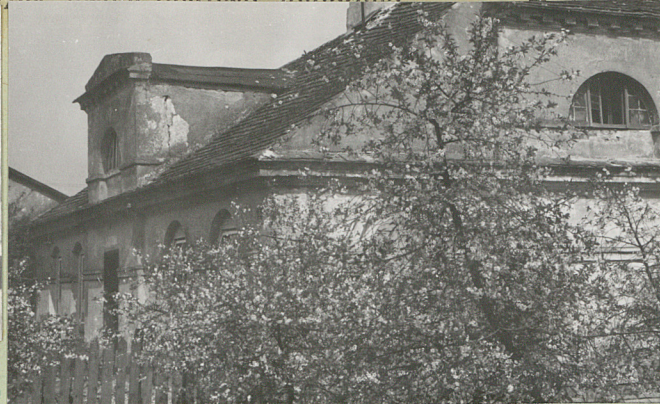
31 Szkic sytuacyjny plan schematyczny uwagi opisowe fotografie

ODPADAJĄ TYNKI
ZARWANE STROPY

STAN DOBRY

Murowany, na planie prostokąta, dwutraktowy, sien
z klatką schodową na osi. Parterowy z mieszkalnym
poddaszem. Od frontu dwa duże pokoje i bokońska,
od podwórka mniejsze izby. Dach naczółkowy, komi-
natory. Nad wejściem wystawa, grzysz zaskładowany.
Okna w półkolistych niszach.

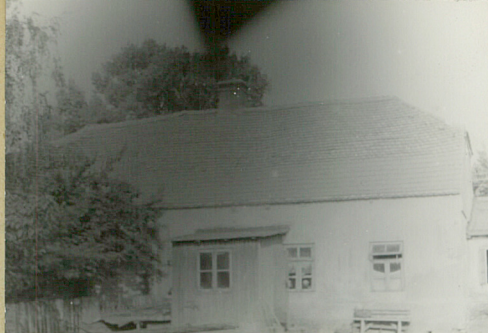
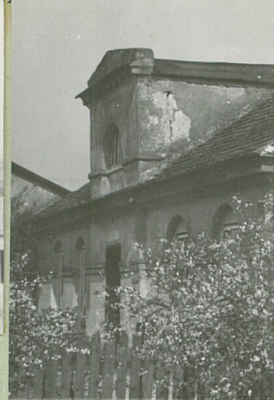
31. Szkic sytuacyjny, plan schematyczny, uwagi opisowe

Murowany, na planie prostokąta, dwustronny z klatką schodową na osi. Parterowy z poddaszem. Od frontu dwa duże pokoje od podwórka mniejsze izby. Dach na zbroczu. Nad wejściem wystawa, gzyms. Okna w półkolistych niszach.

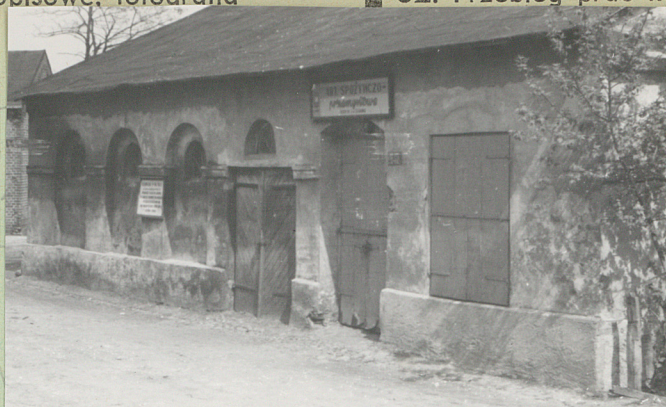
Budynek murowany, pod dachówką. Na planie prostokąta - dwa wejścia, na osi boku krótszego i w boku dłuższym, od drogi. Podział sion pilastrowy i węgłami.

prostokąta - dwie wrota, na osi wewnętrznej
i w boku dłuższym, od drogi. Podział sion pilastrowymi i wnękami.
