Nr III

PAŁAC

gm. TARNOWO PODG.

JANKOWICE III a

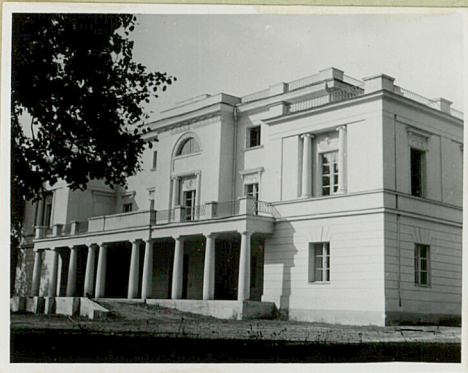
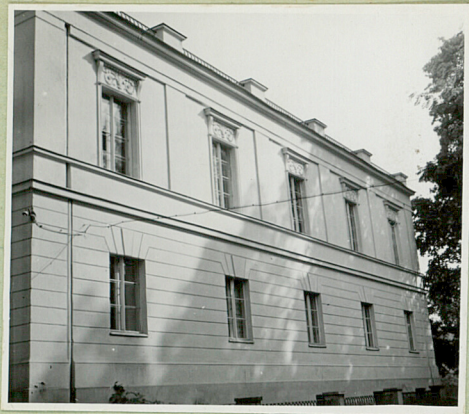
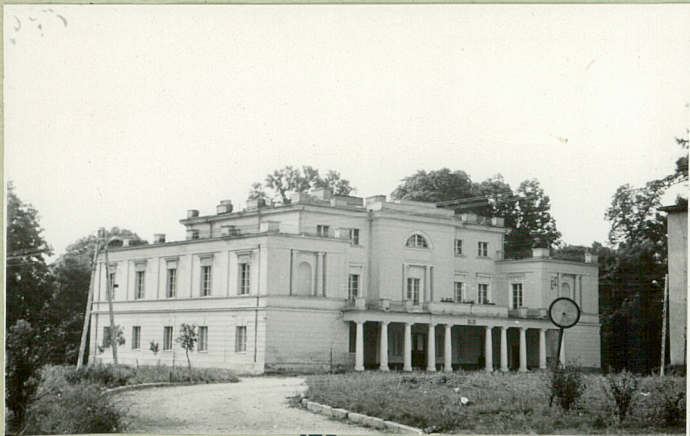
31. Szkic sytuacyjny, plan schematyczny, uwagi opisowe, fotografia

Opis Pięciokątne położony na planie kwadratu jednopiętrowy o wysokim parterze. Dach płaski, zwieńczony balustradą. W obu fasadach tryality śródściowe z wnękami słupowymi wspartymi na kolumnach. Przez całą długość fasady ogrodowej biegnie na I-yu piętrze taras wsparty na filarach. Podział wnętrza dwukrotny z saloneu owalnym i sienią na osi. Po r. 1912 dobudowano 2 skrzydła boczne, nieco niższe, występujące przed frontem portali, połączone wspartymi na kolumnach tarasem.
