1. Obiekt

P A Ł A Ć

2. Czas powstania

3. Miejscowość

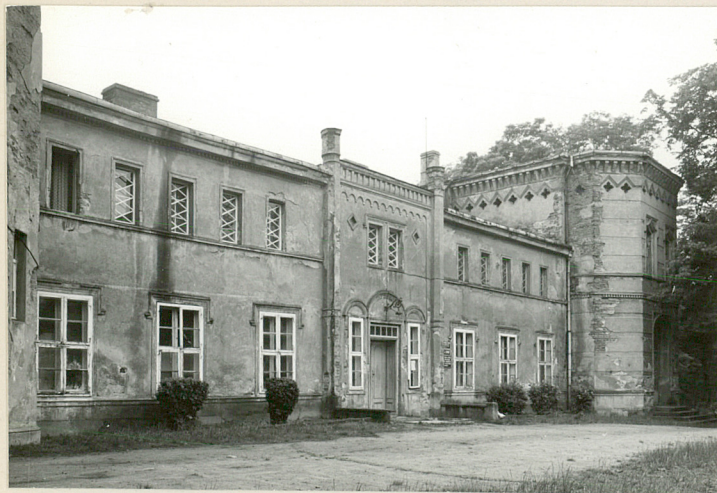
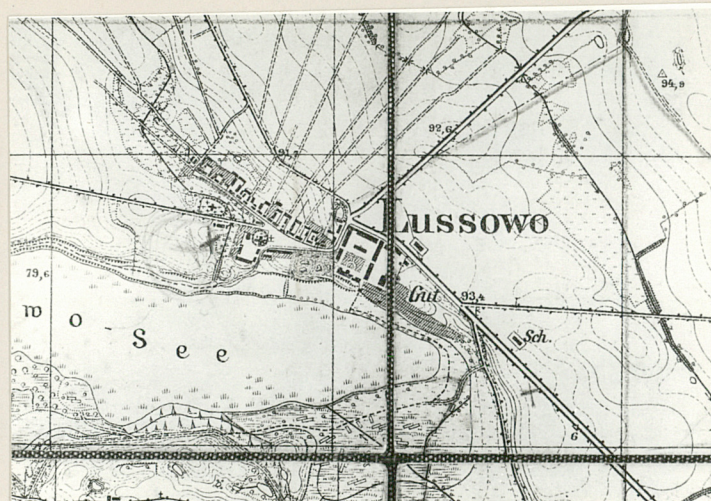
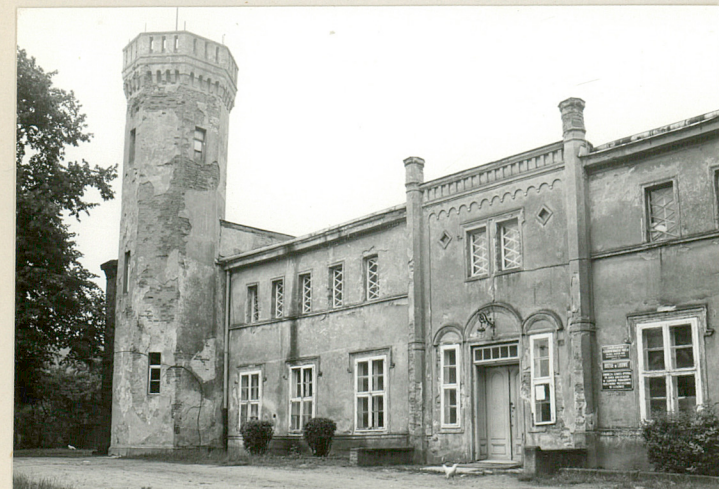
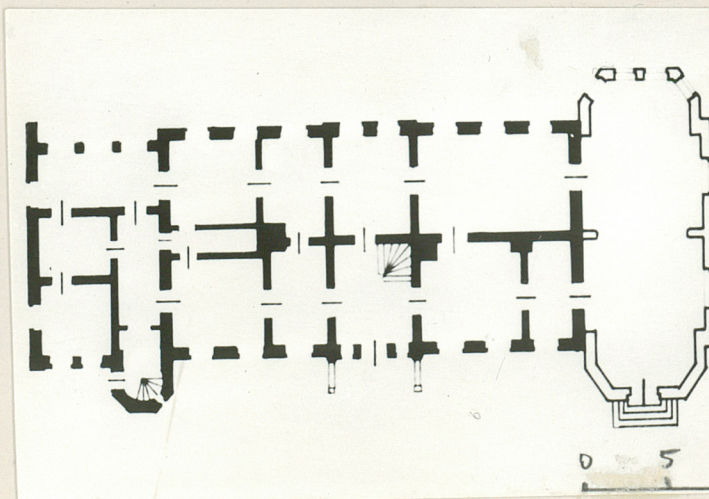
11. Zdjęcia, plan sytuacyjny, rzuty

Pałac usytuowany jest na północnym brzegu Jeziora Lusowskiego, na samej niemal krawędzi skarpy opadającej stromo w kierunku jeziora. Jest to budowla murowana, otynkowana, piętrowa, wsparta na sklepionych w większości piwnicach, elewacją frontową zwrócona w kierunku północnym. Zwarta, zakomponowana horyzontalnie bryła zwieńczona jest niskimi, dwuspadowymi dachami pokrytymi dziś papą. Przy wschodniej części elewacji frontowej usytuowana jest ośmioboczna wieża zwieńczona dekoracją naśladowującą machikuły i blankowanie; od zachodu przylega wyższe nieco od części centralnej, dobudowane skrzydło mieszczące salę balową. Elewacje zasadniczej bryły pałacu, wsparte na cokole mieszczącym okna piwnic, pokryte są gładkim tynkiem. Przepruwają je prostokątne otwory okienne o regularnym układzie, w kondygnacji parteru znacznie większe niż na piętrze, ujęte w profilowane opaski i zwieńczone nadokiennikami w formie załamujących się ku dołowi odcinków gzymsu. Okna piętra - wsparte na przebiegającej pod nimi profilowanej listwie, również ujęte opaskami, lecz bez nadokienników. W elewacji tylnej okna piętra utrzymane są w osiach elewacji przyziemia, w elewacji frontowej rytm ten uległ zdwojeniu i wkomponowano dodatkowe otwory w przestrzeniach międzyokiennych. Elewacje dobudowanej części zachodniej, również wsparte na cokole, pokryte są boniowaniem. Przepruwają je umieszczone w profilowanych rozglifieniach otwory okienne - zamknięte łukiem Tudorów w kondygnacji parteru i łukiem kotarowym na piętrze. W zwieńczeniu tej części budynku przebiega fryz utworzony z czterolistnych blend i okienek; całość wieńczy konsolkowy gzyms zakończony profilowaniem. Główne wejście do pałacu, umieszczone na osi elewacji frontowej zasadniczej bryły obiektu, zaakcentowano opracowaniem tej części fasady w formie pozornego ryzalitu ujętego dwoma wysmukłymi wieżyczkami-sterczynami. Układ wnętrza dwutraktowy z sienią na osi. Z pierwotnego wystroju i wyposażenia zachowała się jedynie stolarka okienna i drzwiowa oraz drewniana klatka schodowa w hallu.

14. Kubatura 5.990 m ³	15. Powierzchnia użytkowa 590 m ²	16. Przeznaczenie pierwotne rezydencja właścicieli dóbr	17. Użytkowanie obecne
18. Prace budowlane i konserwatorskie, ich przebieg i dokumentacja Pałac w trakcie prac remontowych		19. Stan zachowania (fundamenty, ściany zewnętrzne, ściany wewnętrzne, sklepienia, stropy konstrukcje dachowe, pokrycie dachu, wyposażenie i instalacje)	
20. Najpilniejsze postulaty konserwatorskie - zachowanie bryły i elewacji wraz z całą istniejącą dekoracją architektoniczną - odtworzenie trójjarkadowej loggi w elewacji tylnej - zachowanie i konserwacja zabytkowej stolarki okiennej i drzwiowej a również klatki schodowej w sieni.
