1. Obiekt
DOM MIESZKALNY (Rynek 4)

2. Czas powstania
ok. poł. XIXw.

3. Miejscowość
WIELICHOWO

4. Adres Rynek 4, 64-050
Wielichowo

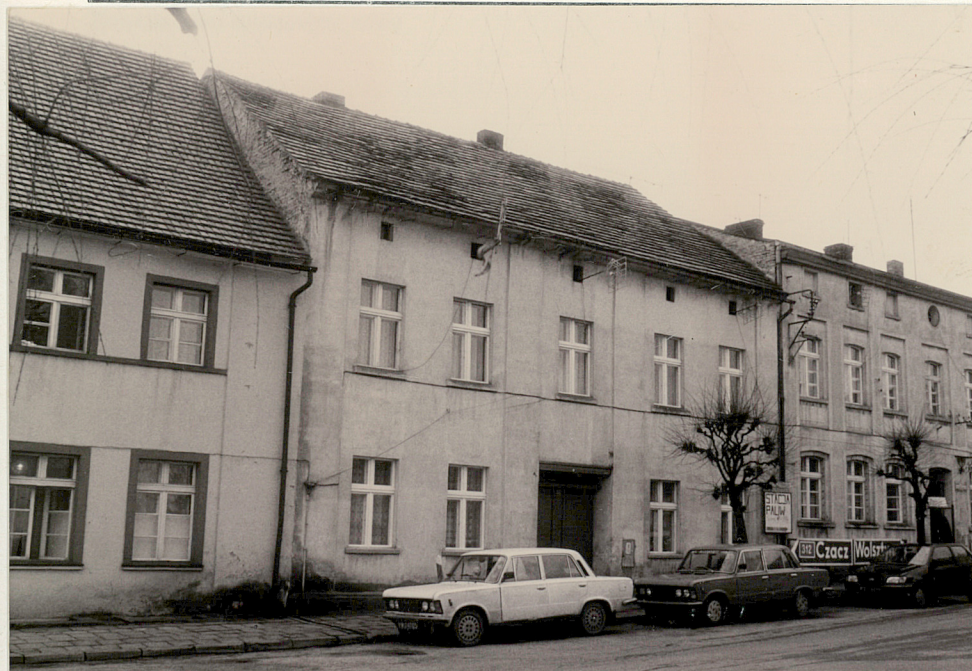
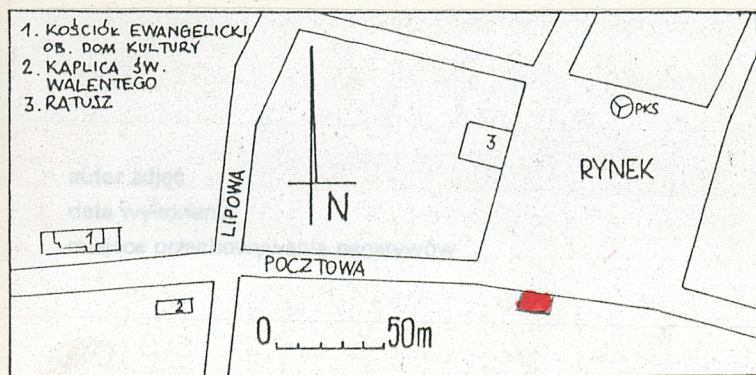
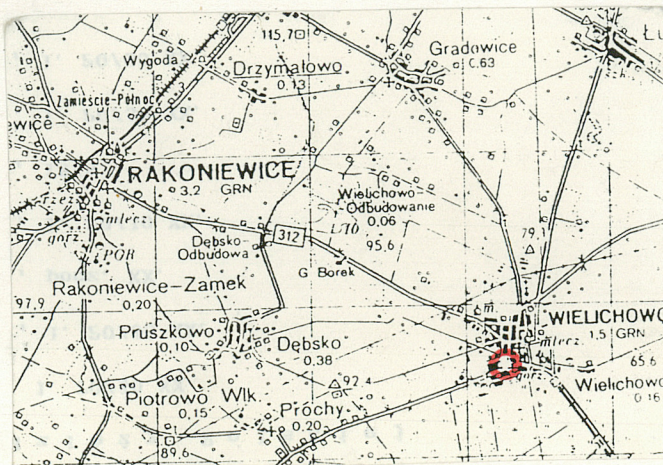
SYTUACJA: Budynek kalenicowy w zabudowie ciągłej pd. pierzei rynku. Licząc od wsch.- dom czwarty. Na fundamencie kamiennym, częściowo podpiwniczony (od strony pd.).

RZUT: Budynek na planie prostokąta o stosunku boków ok. 6:5, trójdzielny: część środkową zajmuje sień na przestrzał; część zach.- pierwotnie dwa pomieszczenia na rzucie kwadratu, przy czym frontowe wtórnie podzielono na trzy mniejsze; podobnie część wsch.- pierwotnie dwupokojowa, uległa wewnętrznym podziałom. Schody na piętro i do piwnicy są dostępne z sieni w jej pd. części, we wsch. ścianie.

BRYŁA: Budynek o nieskomplikowanej formie- poziomy prostopadłościan nakryty dwuspadowym dachem o kalenicy równoległej do dłuższych boków.

ELEWACJE: Fasada 5-osiowa, 3-kondygnacyjna. Kondygnacje są wyznaczone przez ciągi otworów okiennych i drzwiowych dwóch kondygnacji mieszkalnych oraz ciąg otworów oświetleniowo-wentylacyjnych partii poddasza. Na osi domuwejście do sieni- prostokątna brama z wąskim nadświetlem oraz okna powyżej. Po obu stronach pary współosiowych okien kondygnacji mieszkalnych i poddasza. Boki budynku i oś centralną ujmują szerokie lizeny, przebiegające przez całą wysokość elewacji.

Brak widocznych śladów utraty statyki. Silne zawilgocenie przyziemia (gł. narożników). Nieszczelne pionowe wodne i rynny. Ubytki tynku. Pęknięty strop w pn.-wsch. pokoju. Zmurszałe cegły w sklepieniach piwnicznych.

Remont kapitalny. Założenie odgromu. Usunięcie ~~źródeł~~ zawilgocenia.
