Nr 14891
WIELKOPOLSKIE

KOŚCIÓŁ FILIALNY P.W. ŚW. KLEMENSA

Zielęcin

1. Miejscowość	2. Obiekt (nazwa jak w karcie)	3. Zawartość wkładki (nazwa obiektu lub materiału uzupełniającego)
Zielęcín	kościół filialny p.w. św. Klemensa	dokumentacja fotograficzna

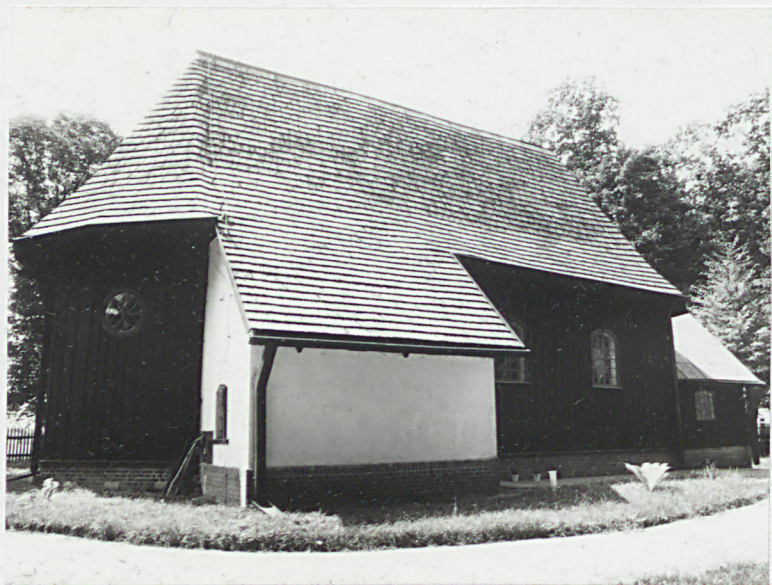
2

1. Elewacja południowa
2. Elewacja północna
3. Elewacja wschodnia
4. Elewacja zachodnia
5. Widok na prezbiterium
6. Ołtarz główny
7. Widok na chór muzyczny
8. Ambona
9. Wejście do pierwotnej kruchty
10. Wspornik empory
11. Okienko prezbiterium
13. Okno nawy.

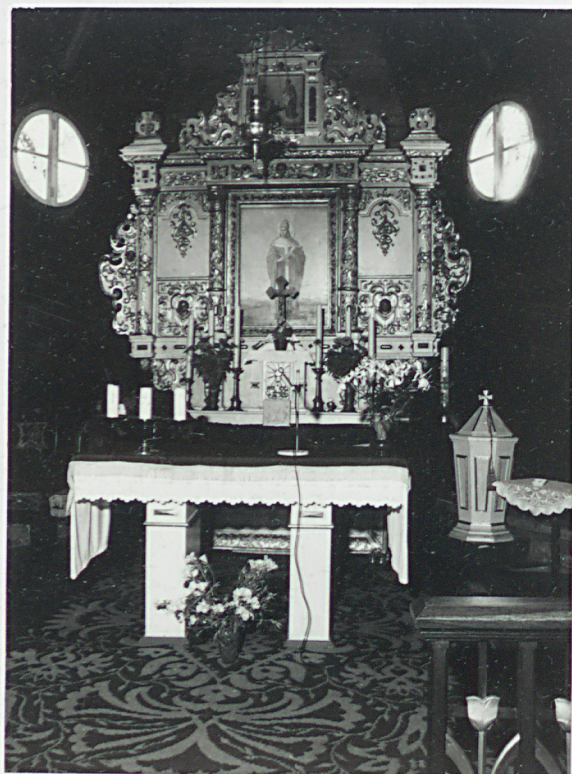
6

Wyposażenie - wczesnobarokowy bogato rzeźbiony ołtarz główny, ok. 1630, uzupełniany ok. 1900 r. - najcenniejszy element wyposażenia.. W podłodze nawy lub prezbiterium znajdowała się płyta epitafijna nakrywająca kryptę nieznaną osobę wzmiankowana w XIX - wiecznych źródłach. Nie udało się ustalić gdzie znajduje się obecnie.
