KARTA EWIDENCYJNA ZABYTKÓW
ARCHITEKTURY I BUDOWNICTWA

ZESPÓŁ FOLWARCZNY

kon. XIX w.

KOPYDŁÓWO
KOPYDŁÓWEK

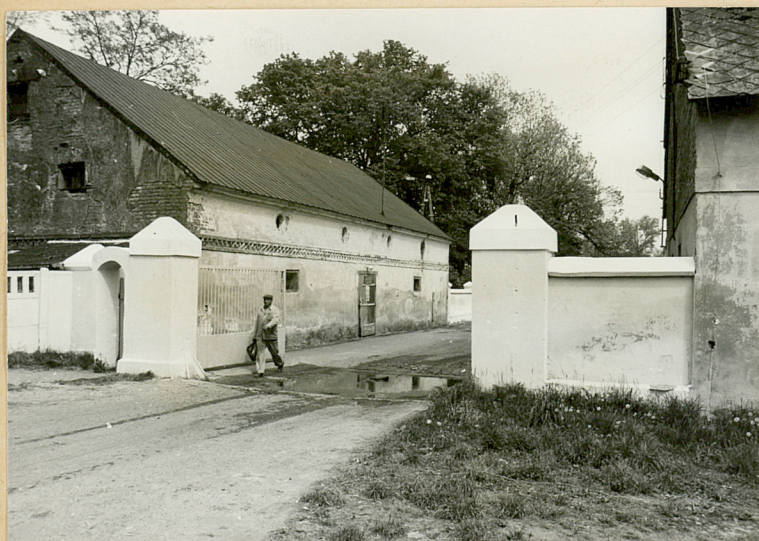
1. Brama wjazdowa na teren
folwarku z szosy Konin -
Wilczyn.
Widok z zach.

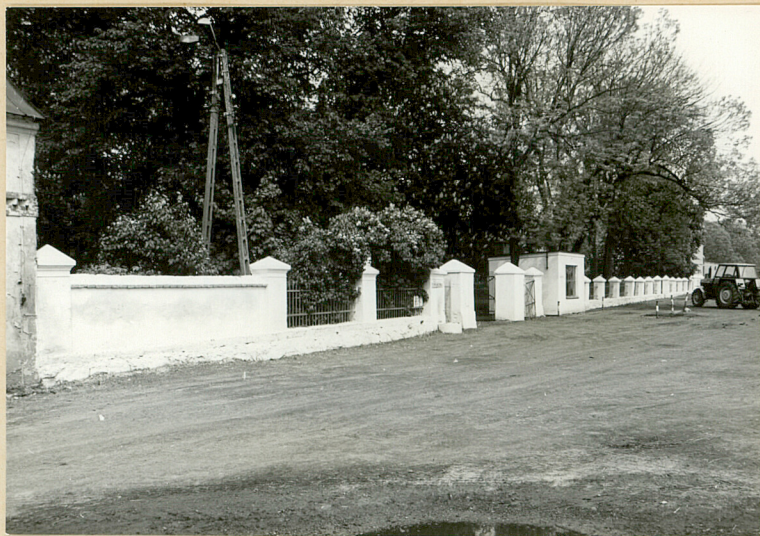
2. Ogrodzenie z bramą dzielącą plac
folwarku od założenia parkowego.
Widok z pd.-zach.

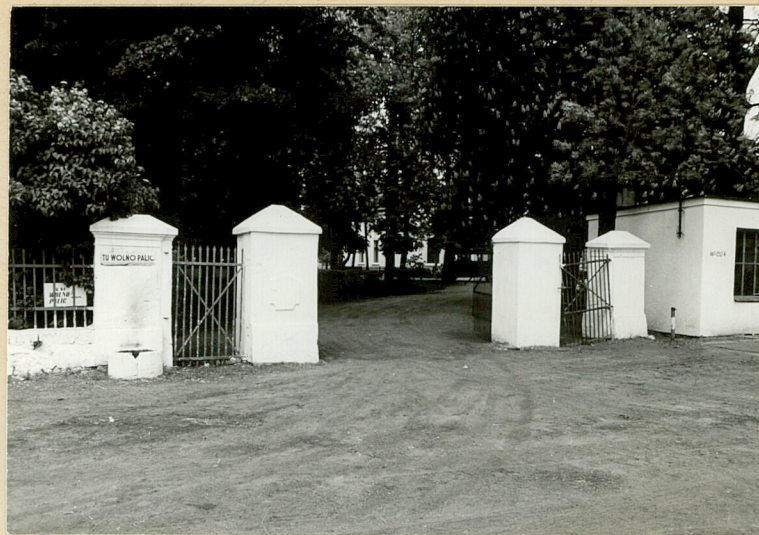
3. Brama wjazdowa na teren parku z placu
folwarku. Widok z pd.

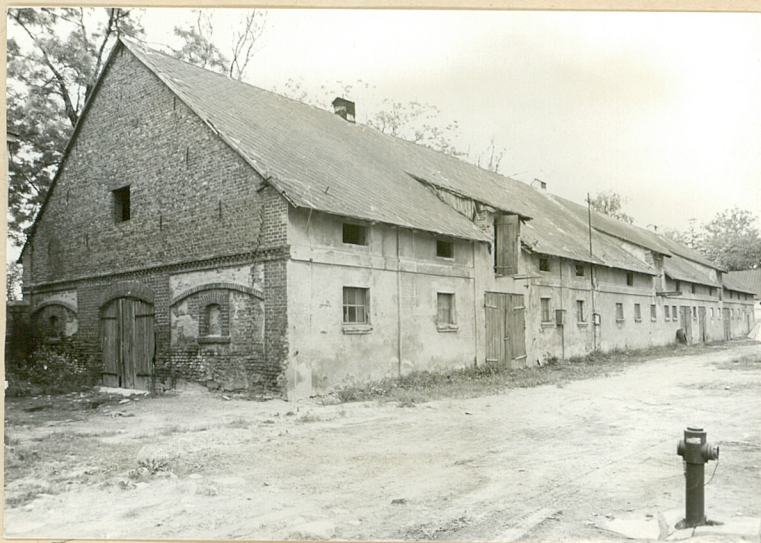
Zbudowana w końcu XIX wieku. Murowana z cegły, częściowo otynkowana. Stropy drewniane, więźba dachowa drewniana krokwiowo-płatwiowa. Dach dwuspadowy kryty małymi płytkami eternitu w kształcie rombów. Fasada, elew. wsch., jednokondygnacyjna, dwuśzesto-jednoosiowa, otynkowana, okna małe kwadratowe częściowo flankowane lizenami. Bramy dwuskrzydłowe, prostokątne. Parter oddzielony od poddasza słabo wysuniętym pasem tynku. Pod okapem w partii poddasza małe prostokątne okno oraz troje drzwi wysuniętych powyżej okapu, przykryte osobnymi dachami jednospadowymi. Elewacja pd. trzyosiowa, jednokondygnacyjna, częściowo otynkowana. Na osi znajduje się brama flankowana blendami. Brama oraz blendy sklepione są łukami odcinkowymi. Kondygnacja oddzielona od szczytu fryzem.

4. Chlewnia (ob. magazyn).
Widok z pd.-wsch.

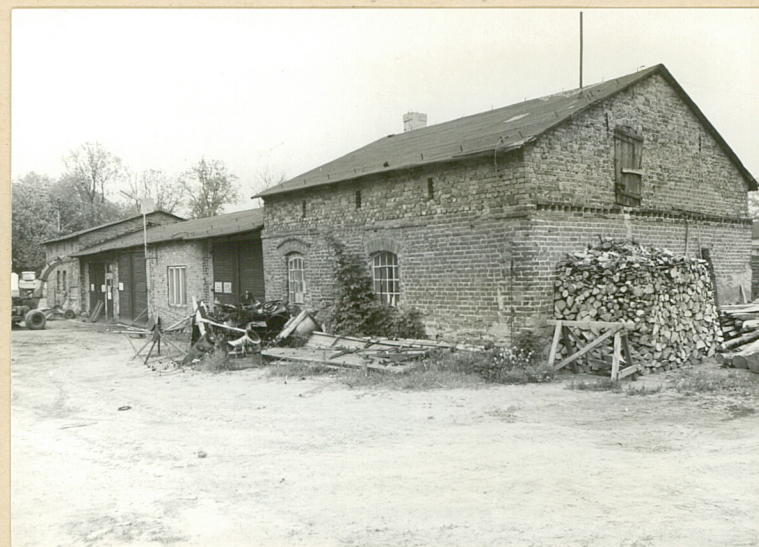
Zbudowany na pocz. XX wieku. Murowany z cegły, nieotynkowany. Stropy drewniane, więźba dachowa drewniana krokwiowo-płatwiowa i krokwiowa wzmocniona kratownicami więzarów. Dachy dwuspadowe kryte papą. Część środkowa budynku obniżona bez poddasza. Budynek jednokondygnacyjny. Fasada, elew. zach., jednokondygnacyjna, ośmioosiowa, skrajne pary osi stanowią okna prostokątne zwieńczone łukami odcinkowymi. Wewnętrzne osie wypełnione są dużymi dwuskrzydłowymi bramami. Jedna z bram zamurowana i zastąpiona oknem współczesnym. Nad pierwszą kondygnacją resztki gzymsu. W partii poddasza znajdują się małe okienka.

5. Warsztaty oraz magazyn narzędzi.
Widok z pd.-zach.

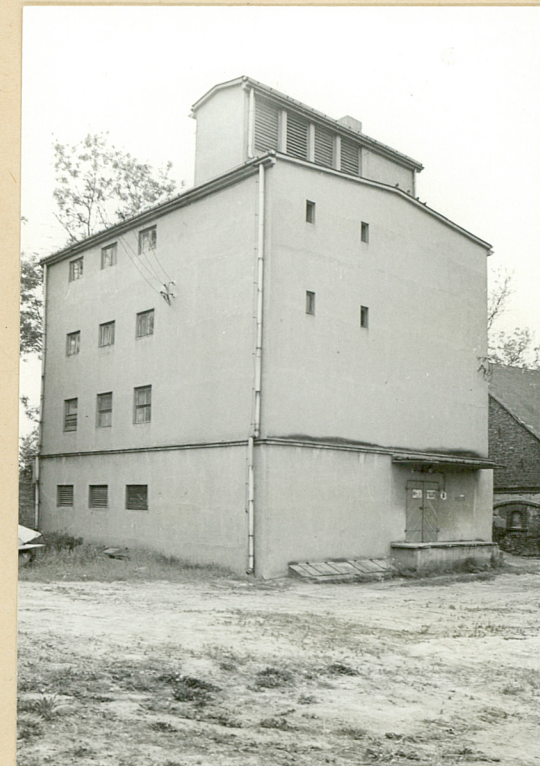
Zbudowany na pocz. XX wieku. Murowany z cegły, otynkowany. Obiekt przebudowany, utracił w znacznym stopniu zabytkowy charakter.

6. Magazyn chmielu (ob. zbożowy)
Widok od pd.-wsch.
