1. Obiekt

DWÓR

3. Miejscowość

KOWNATY

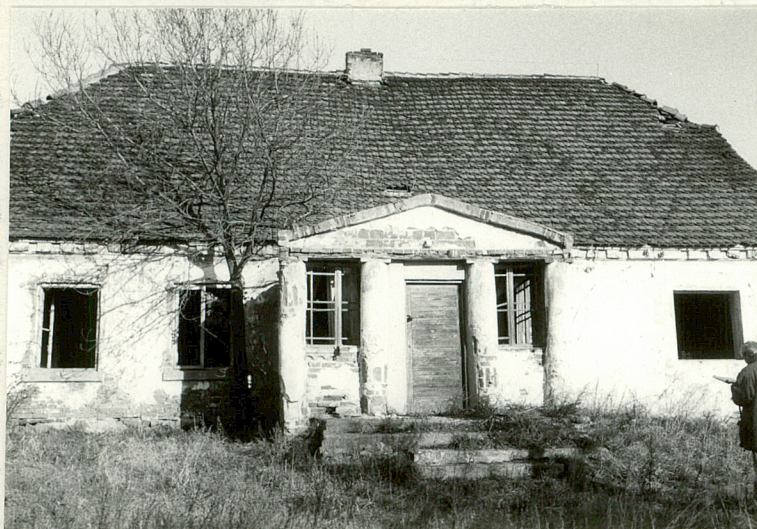
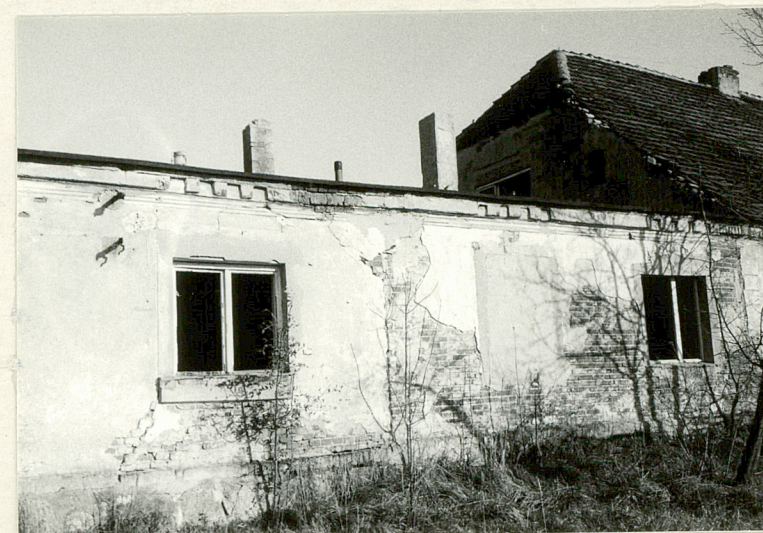
Południowa - budynek główny: na osi wejście główne do budynku poprzedzone gankiem wspartym na czterech półkolumnach, zwieńczonym trójkątnym szczytem, nakrytym dwuspadowym daszkiem, zaopatrzonym w okna. Lewa strona elewacji z dwoma równomiernie rozmieszczonymi oknami, po prawej stronie bliżej naroża jeden kwadratowy otwór okienny, naroża boniowane; przybudówka: dwa kwadratowe otwory okienne, środkowe zamurowane. Elewacja zwieńczona gzymsem, nad otworami okiennymi z ząbkowaniem. Północna - budynek główny: na osi wejście do budynku, lewa strona elewacji z dwoma kwadratowymi otworami okiennymi, prawa strona z dwoma otworami prostokątnymi. W połaci dachu, w osi - wole oko; przybudówka: dwa nierównomiernie rozmieszczone otwory drzwiowe. Wschodnia - w poziomie poddasza prostokątne okno. Zachodnia - nad przybudówką w poziomie poddasza prostokątne okno; przybudówka - lewa strona elewacji z dwoma prostokątnymi oknami, poniżej schody do piwnicy, dalej drzwi wejściowe, w poziomie poddasza mały prostokątny otwór okienny.

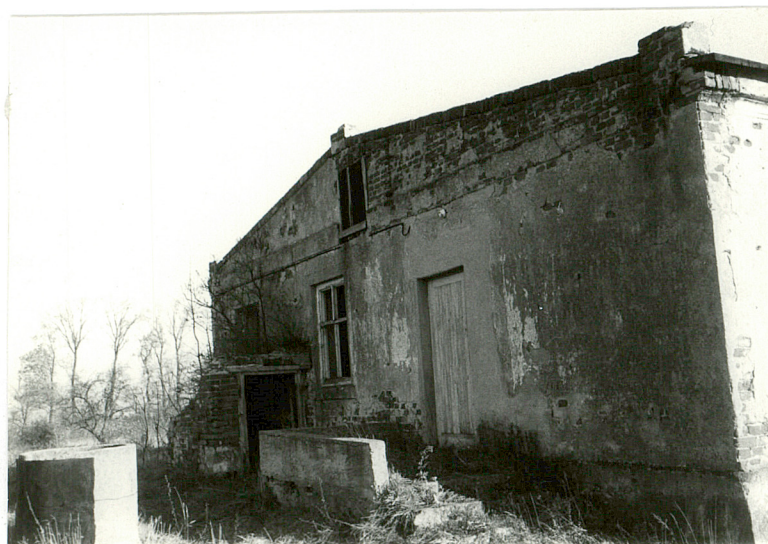
1. Elewacja południowa
2. Elewacja połudn. - przybudówka
3. Elewacja północna
4. Elewacja półn. - przybudówka
5. Elewacja wschodnia
6. Okno w elewacji południowej
7. Elewacja zachodnia - przybudówka
