1. Obiekt zabytkowy

DWÓR

2. Miejscowość

gm. WILCZYŃ  
KOWNATY

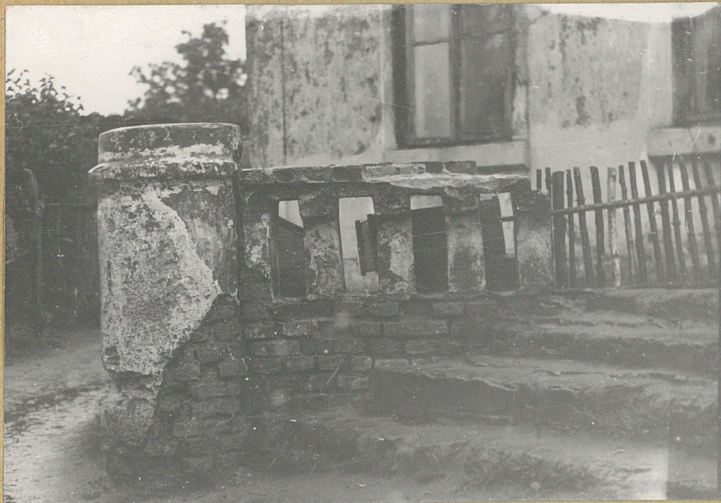
31. Szkic sytuacyjny, plan schematyczny, uwagi opisowe, fotografia

Parterowy, murowany, tytulowany z muru-  
kalnym poddanem. Front 5-cio osiowy z  
portykiem kolumnowym. Równie kubelko-  
wy. Wzrostnie mieszczące merobiole.  
Stara składowa, parbiet w gwiezdzie.  
Od ogrodu taras z oryginalnie zachowaną  
murowaną balastami. Również ce-  
siochody zakończone kolumnami na  
nich przemieszczanie warstw.

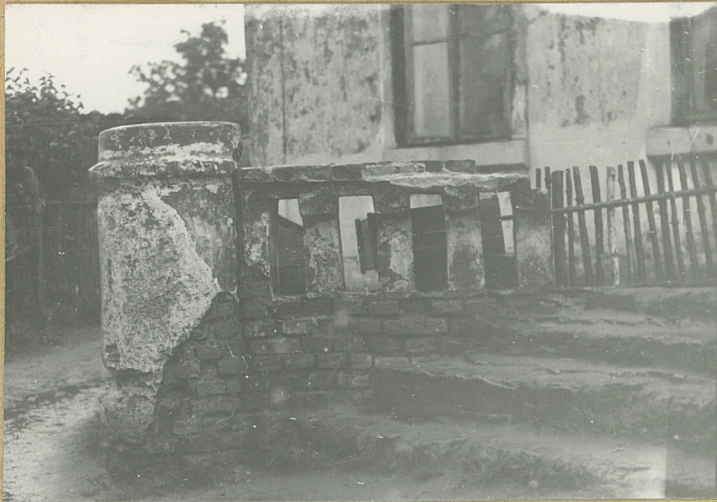
31. Szkic sytuacyjny, plan schematyczny, uwagi opisowe, fotografia

Parterowy, murowany, tynkowany z ławą  
kolumny podłogowej. Front 5-cio osiowy z  
portykiem kolumnowym. Kolumny kanelko-  
ne. Wnętrze mieszkalne mieszkalne.  
Stara stółka, parkiet w gwardii.  
Od ogrodu taras z częściowo zachowaną  
murowaną balustradą. Rozciągające  
się schody zakończone kolumnami na  
nich pierwotnie warowny.
