KOŚCIÓŁ EWANGELICKI

1851-1852, przebud.  
1927-1929.

U J Ś C I E WIELKOPOLSKIE

1. Miejscowość  
UJSCIE2. Obiekt (nazwa jak w karcie)  
kościół ewangelicki3. Zawartość wkładki (nazwa obiektu lub materiału uzupełniającego)  
c.d. opisu

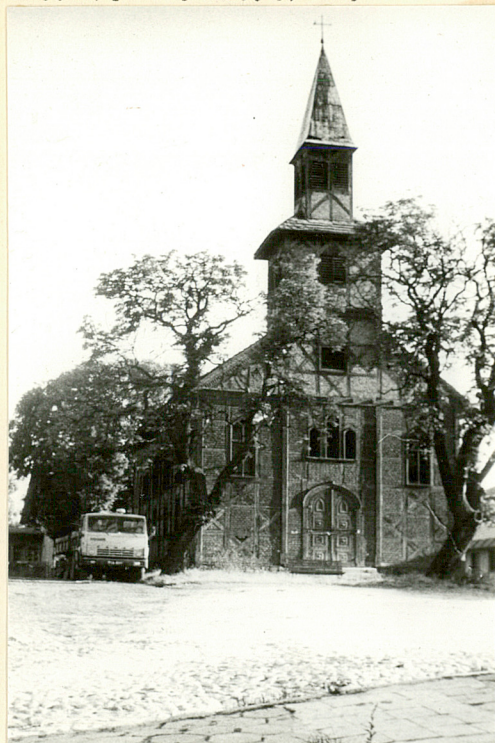
11. Zdjęcia, plan sytuacyjny, rzuty

18. Prace budowlane i konserwatorskie, ich przebieg i dokumentacja po 1945 roku nie były wykonywane		19. Stan zachowania (fundamenty, ściany zewnętrzne, ściany wewnętrzne, sklepienia, stropy, konstrukcje dachowe, pokrycie dachu, wyposażenie i instalacje) Fundamenty w stanie dobrym, ściany odchylone od pionu, drewno konstrukcji częściowo zniszczone, niektóre wypełnienia wymienione prawdopodobnie w latach 1927-29, inne w stanie złym szczególnie w części prezbiterialnej, ściany wewnętrzne w Stanie dostatecznym za wyjątkiem ścian pn.-wsch. zakrystii i prezbiterium w stanie bardzo złym, na pułapie nawy liczne zacieki, zniszczone drewno, odpadająca farba i zacieki na pułapie prezbiterium; wieżba wieży niedostępna zarwane schody, dach nawy przeciekający, ubytki w pokryciu; okna 1 kondygnacji zamurowane, okna 2 kondygnacji bez oszklenia, częściowo zabite deskami; drzwi do zakrystii zewnętrzne spalone, brak drzwi wewnętrznych do zakrystii pn.-wsch. otwór zabity płytą, brak starych drzwi na chór wykonane nowe prowizoryczne, brak drzwi z klatki schodowej na chór od strony wsch. i drzwi do pomieszczenia za prospektem organowym. Posadzki zniszczone, najbardziej w nawie- liczne ubytki, Brak ławek, ołtarz ambohowy i organy zdewastowane - brak piszczałek ubytki w dekoracji. Całe wnętrze zaśmieczone i zdewastowane, składowane są tu w dużym nieładzie stare i nowe materiały budowlane: żwir, beczki ze smołą, belki drewniane, deski, kafle piecowe i in.

20. Najpilniejsze postulaty konserwatorskie konieczne szybkie przystąpienie do remontu, stabilizacja niektórych odcinków ścian, uzupełnienie ubytków, remont pokrycia dachowego, remont stolarki okiennej, remont schodów na wieżę. Jak najszybsze uporządkowanie wnętrza kościoła.
