WIELKOPOLSKIE

ZESPÓŁ FOLWARCZNY

poł. XIX w.

C H Y L I N

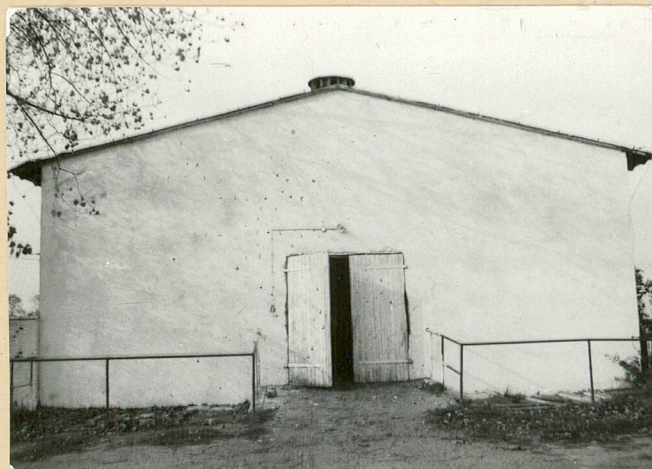
STODOŁA ob. bukaciarnia
w zespole folwarcznym

Stodoła wzniesiona w połowie XIX w.Zlokalizowana na północnej części podwórza gospodarczego na osi wschód-zachód przy bramie wjazdowej na fermę. Zachodnią ścianą przylega do sąsiedniej stodoły.Materiał: ściany zewnętrzne murowane z cegły, w wątku krzyżowym, na zaprawie wapiennej.Strop drewniany, nagi. Część belek srtopowych wymieniona na belki stalowe dwuteowe podparte dwoma rzędami słupów murowanych z cegłyPodłoga o desek ułożonych na belkach stropowych.Wieżba drewniana, krokwiowo-płatwiowa z dwoma ściankami stolcowymiDach kryty papą.Stanowiska na rusztach, ciąg paszowy wybatonowany. W części zachodniej klepisko.Okna metalowe w kształcie leżącego prostokąta, proste.Budynek Na planie wydłużonego prostokąta, trójpomieszczeniowy, w założeniu stajnia, bukaciarnia.Drzwi drewniane dwuskrzydłowe.Bryła zwarta, jednokondygnacyjna z poddaszem użytkowym, nakryta dachem dwuspadowym o małym nachyleniu połaci, kryta papą.Elewacja południowa i zachodnia tynkowane gładko, północna nietynkowana.Elewacja zachodnia symetryczna, symetrię upypukła duży otwór drzwiowy umieszczony w osi środkowej. Elewacje północna i południowa niesymetryczne we wschodniej części duże otwory drzwiowe zakończone łukiem odcinkowym. Od strony południowej, w poziomie poddasza otwór drzwipowy w kształcie kwadratu.Instalacja elektryczna i kanalizacyjna.

W 1968 r. stdoła została przebudowana na bukaciarnię.

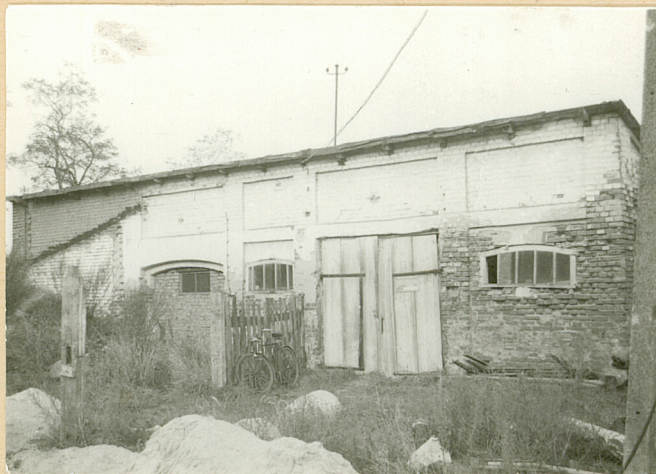
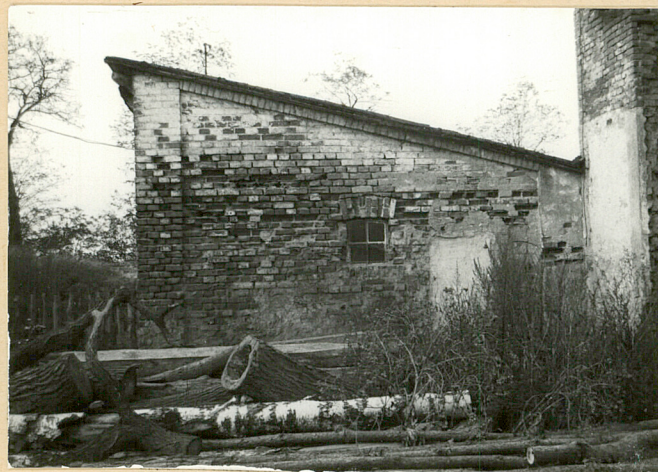
WOZOWNIA/8/ob.stolarnia
w zespole folwarcznym

Wozownia wzniesiona w połowie XIXw. Składała się z dwóch niezależnych budynków przylegających do siebie pod kątem prostym. Budynek którego elewacja wzdłużna była na osi północ-południe istnieje, pozostał budynek, którego wzdłużna elewacja jest na osi wschód-zachód. Położony we północno-zachodniej części folwarku, styka się od wschodu narożnikiem z resztkami spalonej stodoły.

Materiał: ściany zewnętrzne murowane z cegły w wątku krzyżowym na zaprawie wapiennej, nietynkowane.

Welewacji południowej wrota drewniane dwuskrzydłowe deskowo-listwowe, dwa okna drewniane w kształcie leżącego prostokąta, zakończone łukiem odcinkowym, trzecie odcinkowe znajduje się w murze, który jest w miejscu dawnego wjazdu. Elewacja wschodnia: okno metalowe w kształcie kwadratu zakończone łukiem odcinkowym, zamurowane wejście. Elewacje wschodnia i północna ślepe.

Wozownia na planie prostokąta, jednopomieszczeniowa.

Bryła zwarta, jednokondygnacyjna, niepodpiwniczona w kształcie prostopadłościanu nakrytego dachem jednospadowym o małym kącie nachylenia połaci w kierunku północnym, kryta papą.

Dach pulpitowy oparty za pośrednictwem płatwi pośredniej i pojedynczego słupka na jednej belce stropowej.

Elewacje północna i południowa członowane rytmem lizen biegnących od niskiego cokołu do okapu.
