1. Obiekt

SPICHLERZ /12/
w zespole folwarcznym

poł.XIXw.

C H Y L I N

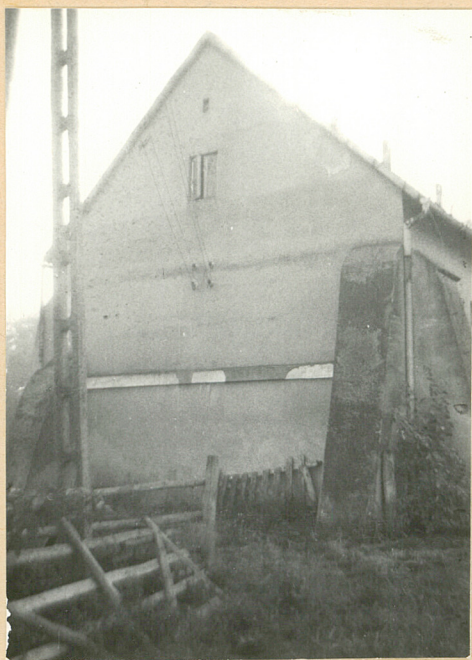
1. Elewacja południowa
2. Elewacja północna
3. Elewacja wschodnia
4. Elewacja zachodnia
