1. Obiekt

DOM MIESZKALNY /14/
w zespole folwarcznym

k. XIX w.

C H Y L I N

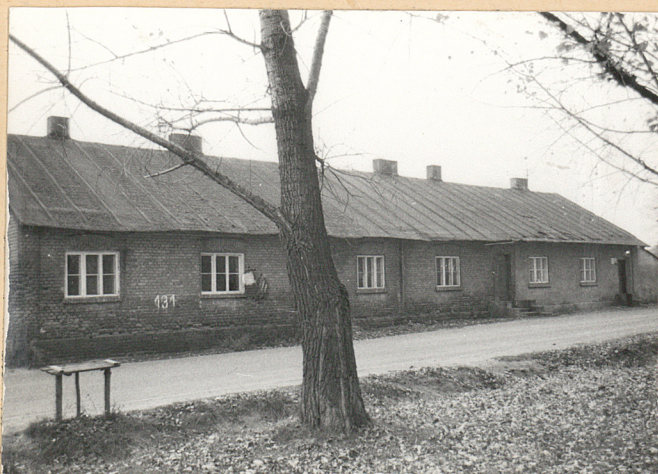
11. Zdjęcia, rzut, przekrój, sytuacja, orientacja

Dom mieszkalny położony jest po drugiej stronie szosy Władysławów-Konin w stosunku do zespołu folwarcznego/w odległości 5 m od szosy/.

Ściany zewnętrzne i działowe murowane z cegły, w wątku krzyżowym, na zaprawie wapiennej, nieotynkowane.

Otwory okienne w poziomie parteru o wykroju prostokąta leżącego i prostokąta stojącego/wtórne/. Okna: drewniane, skrzynkowe, dwu i trzyskrzydłowe, współczesne.

Dom na planie wydłużonego prostokąta, szerokofrontowy, dwutraktowy o traktach równej głębokości. Dom podzielony na sześć identycznych mieszkań o programie: sieni, kuchnia, pokój.

w poziomie stropu znajduje się gzyms, w poziomie poddasza-otwór okienny o wykroju stojącego prostokąta z lukiem odcinkowym/okien brak/.

Ściany zewnętrzne zawilgocone

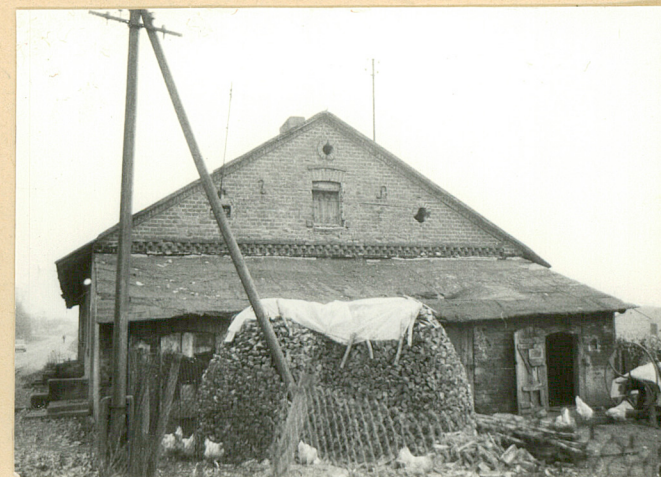
Przy elewacji zachodniej wybudowano pomieszczenie gospodarcze dla mieszkańców.

1. Elewacja północna
2. Elewacja południowa
3. Elewacja wschodnia
4. Elewacja zachodnia
