DWOREK

1 poł. XIXw.

WŁADYSŁAWÓW

Władysławów
ul. Kaliska 10

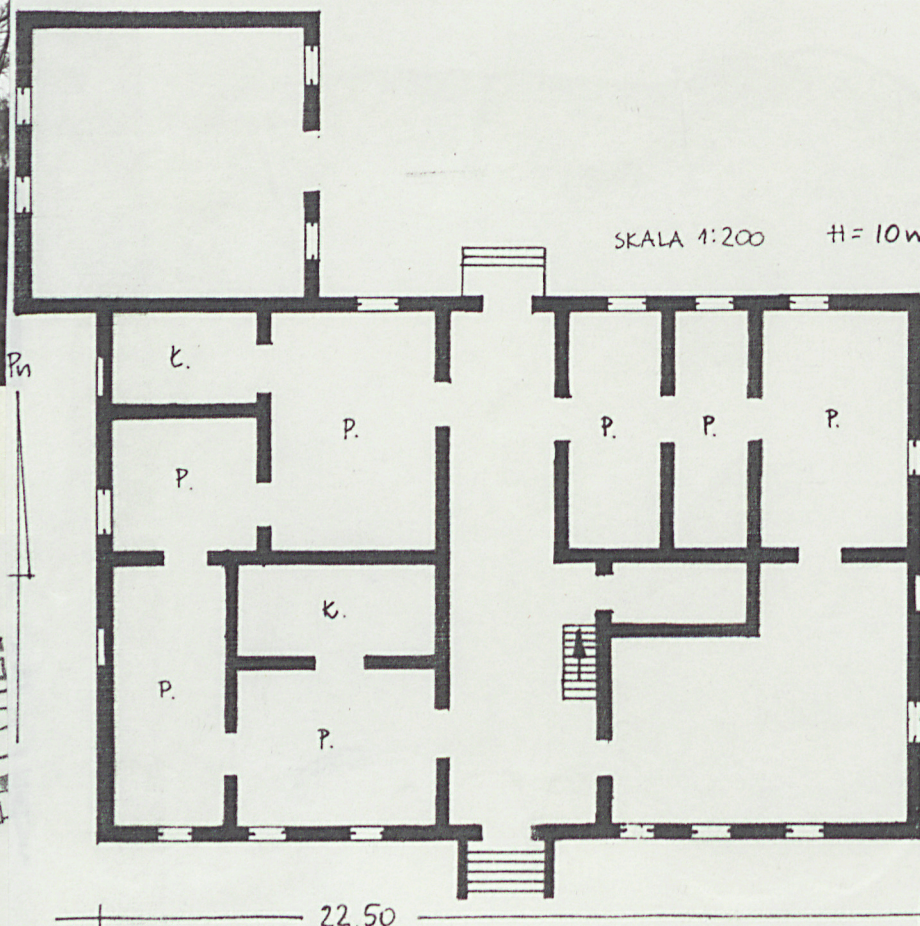
Wydłużonego prostokąta o wymiarach 22,50m x 14,25m. Na osi budynku znajduje się sień przelotowa. Po obu stronach sieni w dwóch traktach rozmieszczone są pomieszczenia mieszkalne. Od pn.-zach. przylega przybudówka, na planie prostokąta.

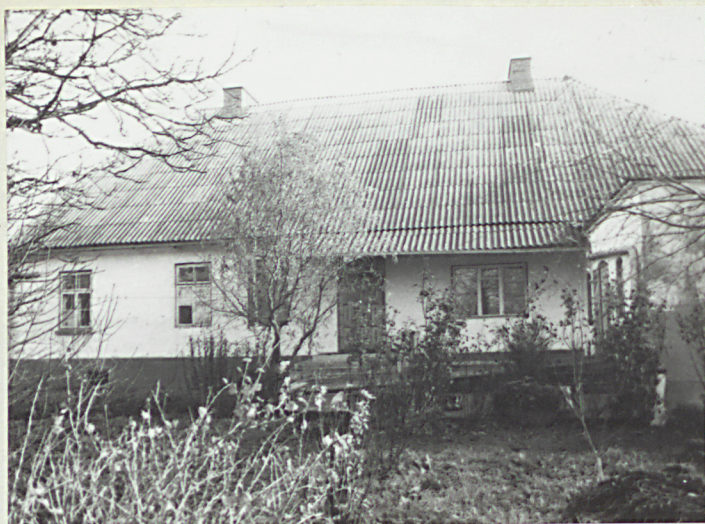
ELEWACJA PN.

Elewacja pn., jest jednokondygnacyjna, pięcioosiowa z parterową przybudówką od zach. Do drzwi wejściowych prowadzą schody z podestem. Elewacja zwieńczona jest

profilowanym gzymsem podokapowym.

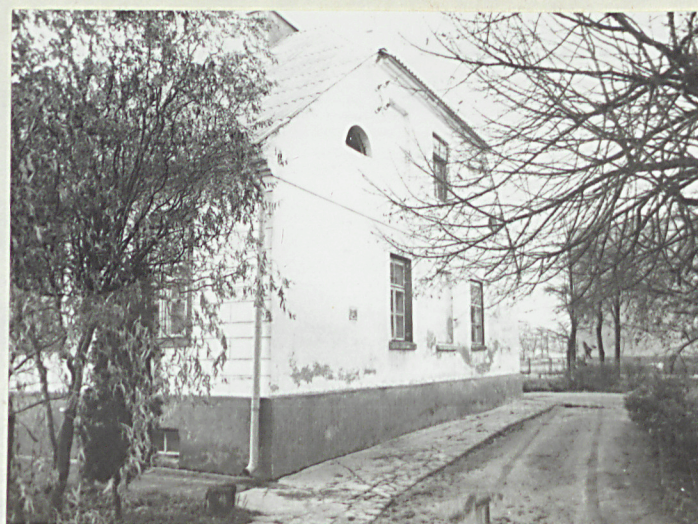
ELEWACJA WSCH.

Elewacja szczytowa wsch., jest dwukondygnacyjna. Pierwsza kondygnację od partii szczytu oddziela gładki gzymś. Pierwsza kondygnacja jest trzyosiowa. Okno w osi środkowej jest zamurowane. Kondygnacja druga jest pięcioosiowa. Dwa okna skrajne są zamurowane. Po bokach kondygnacji dwa otwory okienne półokrągłe. Elewacja zwieńczona jest odcinkiem profilowanego gzymsu podokapowego.

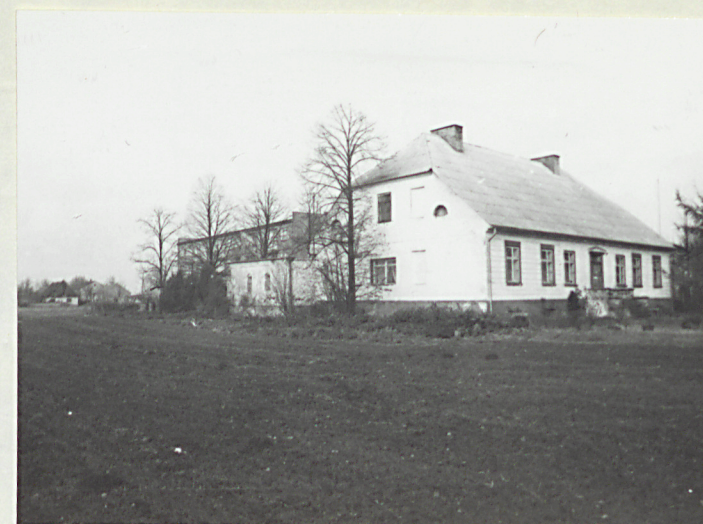
ELEWACJA ZACH.

Elewacja szczytowa zach., jest dwukondygnacyjna. Kondygnacje oddzielone są płaskim gzymsem. Pierwsza kondygnacja jest trzyosiowa. Dwa okna skrajne są zamurowane. Od pn. przylega parterowa przybudówka. Okna przybudówki zamknięte są od góry półokrągło. Druga kondygnacja jest pięcioosiowa. Dwa skrajne okna są zamurowane. Po bokach kondygnacji dwa okna półokrągłe. Elewacja zwieńczona jest odcinkiem profilowanego gzymsu podokapowego.
