Nr 14634
WIELKOPOLSKIE

DOM MIESZKALNY

WĄGROWIEC

ul. Poznańska 4

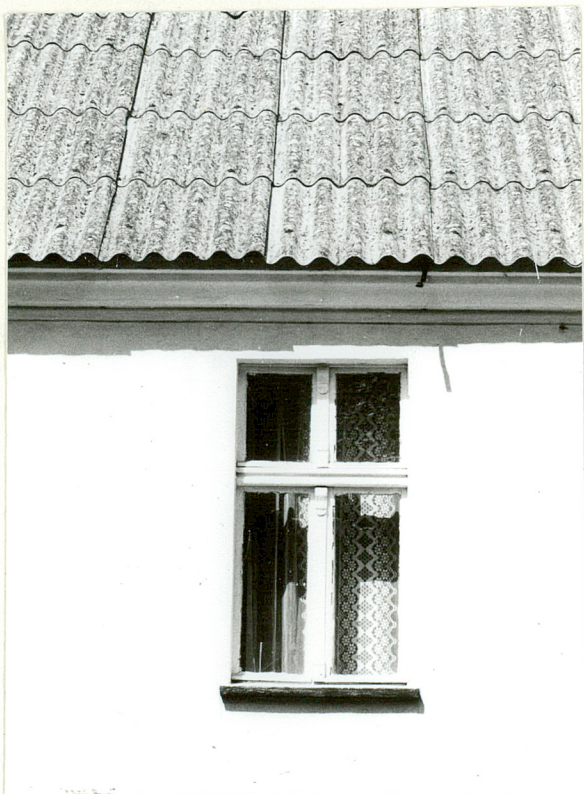
Okna w fasadzie skrzynkowe, 4-podziałowe z pozornym krzyżem okiennym, współczesne. W elewacji północnej od zachodu dwa okna skrzynkowe dwu- skrzydłowe, współczesne, w przedsionku okno krosnowe dwuskrzydłowe, wszystkie współczesne. Od wschodu okno krosnowe 3-dzielne ze słupkiem, skrzydła szklone czteropoziomowo. Analogiczne okno w wystawce z ruchomym skrzydłem środkowym. W szczycie zachodnim dwa okna półskrzynkowe, dwu- skrzydłowe, skrzydło szklone 4-poziomowo w szczeblinach drewnianych. Oficyna połączona z domem murowana, ściany szkieletowe, wypełnione roz- maitymi materiałami, otynkowane, stropy drewniane deskowe z podsufitką. Wieźba krokwiowa pulpitowa, dach kryty papą. Podłogi drewniane. Drzwi ze- wnętrzne jednoskrzydłowe, ościeżynowe, 6-płycinowe, szklone w górnych kwadratowych płycinkach. Drzwi wewnętrzne jednoskrzydłowe, ościeżnicowe,

okno w fasadzie

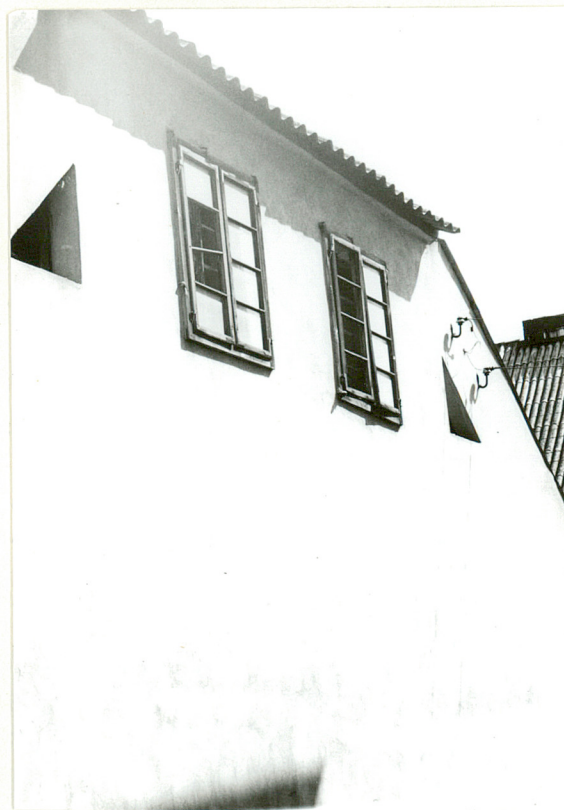
okna w elewacji zachodniej

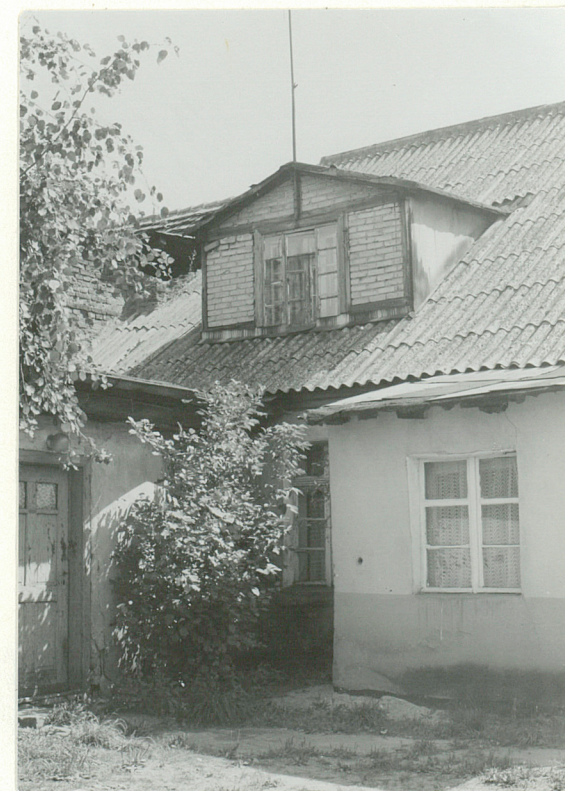
mwystawka

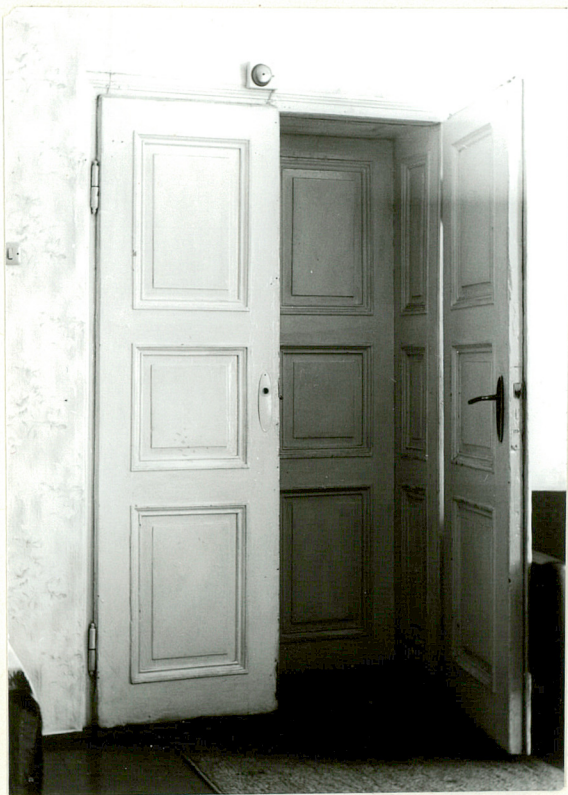
Drzwi z sieni do mieszkań ościeżynowe, przylgowe, dwuskrzydłowe, podwójne. Ościeżyna płycinowa, skrzydło 3-płycinowe. Płyciny profilowane, zawiasy czopowe, zamki wpuszczane. Drzwi pomiędzy pokojami podobne, tyle że jedno- skrzydłowe. Drzwi do pokoi poddasza ościeżynowe, przylgowe, bez wartości zabytkowej.

drzwi do mieszkania

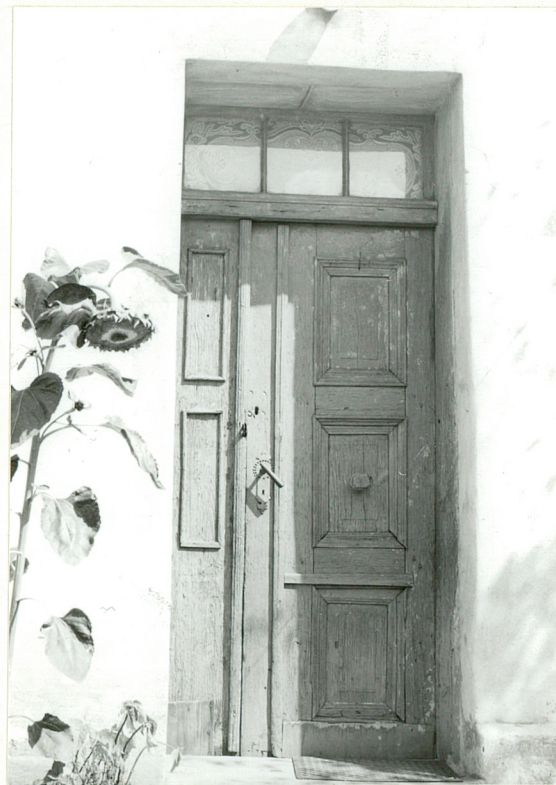
czteropłycinowe, zawiasy tarczowe. Okna skrzynkowe, dwuskrzydłowe, krzyż okienny z przechodzącym ślemieniem. Okno w sąsiedztwie domu krosnowe, dwuskrzydłowe, nowsze. Druga oficyna szachulcowa, więźba dachową krokwiowa, pulpituowa, dach kryty papą. Schody drewniane dwubiegowe łamane, stopnie mocowane w listwach policzkowych. Podłogi drewniane. Drzwi zewnętrzne krosnowe 1 1/2-skrzydłowe z węższym skrzydłem mocowanym pionową zasuwą. Skrzydło ruchome trójpłycinowe, płyciny profilowane, w środkowej uchwyt. Listwa przemykowa żłobkowana.

drzwi do drugiej oficyny
