Obiekt 21351

KOŚCIÓŁ PARAFIALNY P.W. ŚW. MARCINA

1825 r.

BUKOWIEC GÓRNY

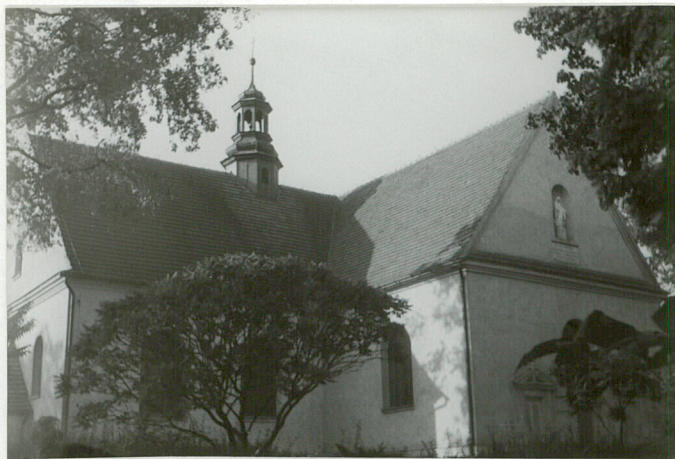
1. Widok od strony cmentarza kościelnego - elewacja pd.-wsch.
2. Elewacja pn.-wsch.
3. Elewacja zach. - frontowa.
4. Elewacja pn.-zach. - kruchta boczna.
5. Widok od strony plebanii - elewacja pd.-zach.

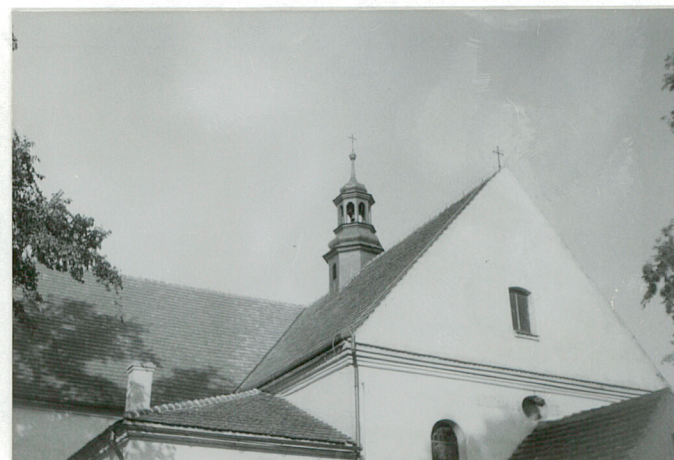
6. Sygnaturka
- 7,8. Kaplica pn. - tablice pamiątkowe
9. Fragment prezbiterium, pn. ściana starej zakrystii
10. Pn. kaplica
11. Szczyt prezbiterium - napis pod gzymssem

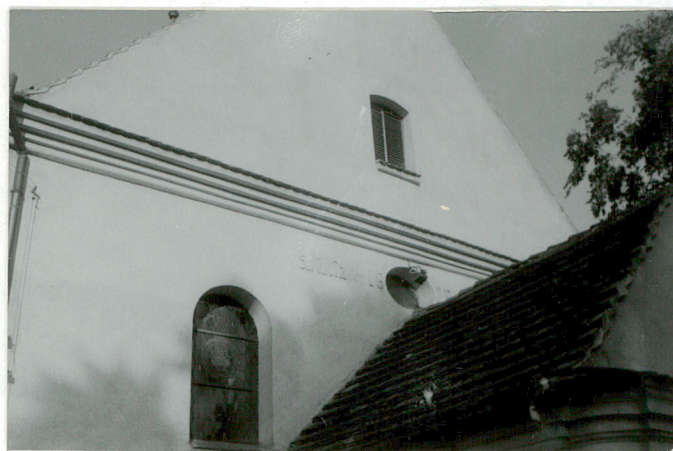
12. -"- -"- -"- -"-
13. Nieotynkowany fragment cokołu
14. Drzwi zewnętrzne do nowej zakrystii
15. Drzwi zewnętrzne główne
16. Drzwi zewnętrzne do starej zakrystii

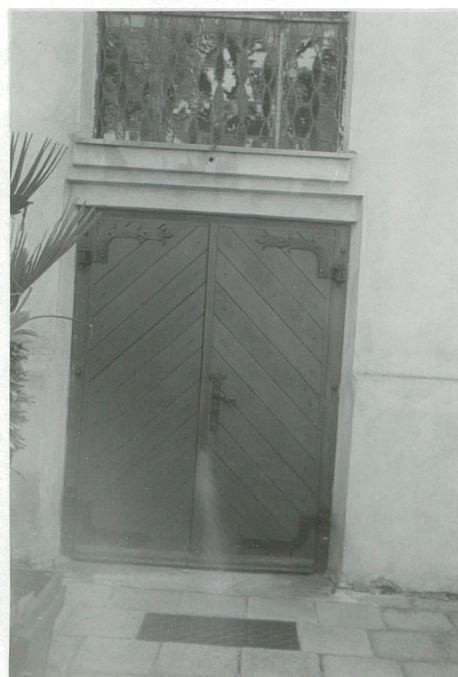
17. Drzwi zewnętrzne do pd. kaplicy
18. Drzwi zewnętrzne do kruchty bocznej
19. Zamek i gałka uchwytna drzwi wewnętrznych z prezbiterium do starej zakrystii

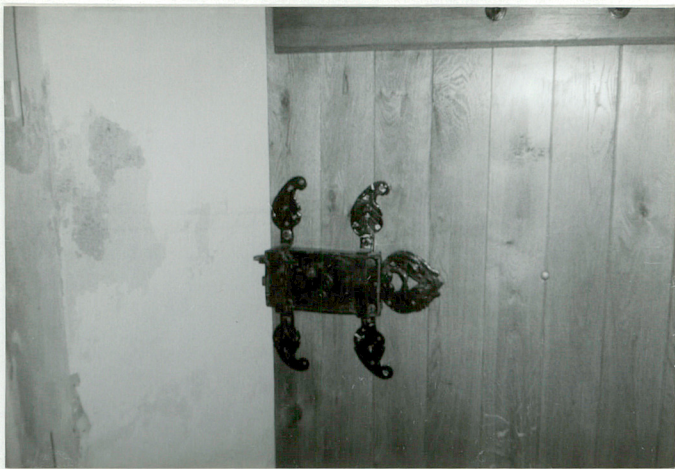
20. Zachowany zamek w drzwiach z prezbiterium do starej zakrystii
21. Klamka i szyld drzwi głównych / ujęcie od wewnątrz /
22. Drzwi z kaplicy pn. do kruchty bocznej

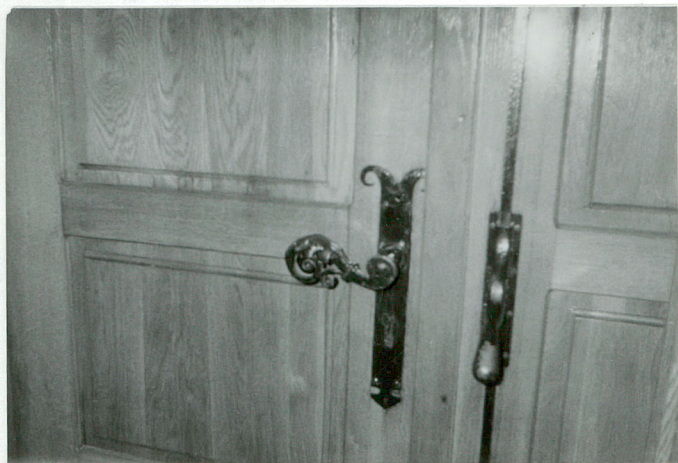
23. Klamka i szyld w drzwiach kaplicy pd. / widok od wewnątrz /
24. Posadzka między ołtarzem a starą zakrystią
25. Fragment wnętrza kościoła - widok spod chóru muzycznego

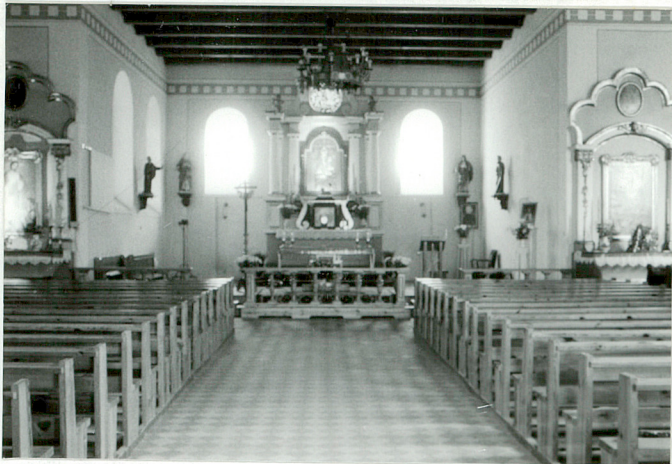
26. Wnętrze - widok od strony chóru
27. Wnętrze - widok od strony prezbiterium
28. Wieża dachowa
29. Dzwonnica
30. Plebania
31. Szkołka parafialna
32. Kserokopia pocztówki z widokiem kościoła z pocz. XX w.
