wiatrak - koźlak

1 poł. XIX w.

BUKOWIEC GÓRNY

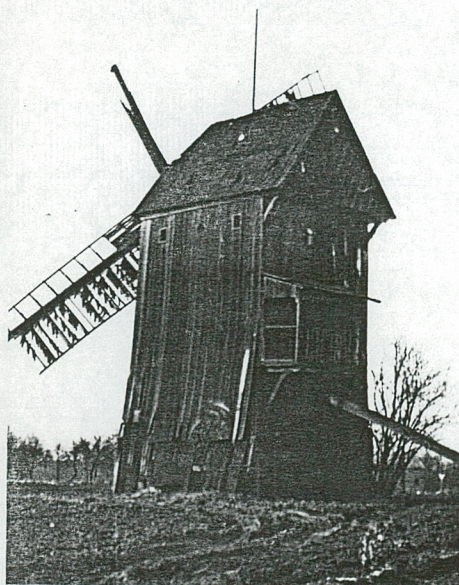
skala 1:100

Wykonany z drewna wiatrak typu koźlak usytuowany jest przy drodze prowadzącej do Krzycka Wielkiego. Podstawę wiatraka stanowi pionowa oś /tzw. słup/ osadzona na czterech skrzyżowanych belach i związana z nimi za pomocą zestrzałów, tworząc tzw. koziół. Koziół wsparty na fundamencie z kamienia polnego na podmurówce /w kształcie krzyża/ z cegieł stanowi część nieruchomą wiatraka. Osadzony na koźle dwukondygnacyjny budynek założony na planie zbliżonym do kwadratu /4,40 m x 4,90 m/ posiada konstrukcję szkieletową. Budynek jest częścią ruchomą poruszaną przy pomocy dyszla umieszczonego w dolnej partii budynku. Ściany szalowane są deskami oraz gontem /ściana wietrzna Całość nakryta jest dwuspadowym dachem gontowym o konstrukcji krokwiowej, ze ściętym szczytem od strony ściany wietrznej. Na wysokości pierwszej kondygnacji znajduje się wejście do budynku poprzedzone galerią. Na osi tej kondygnacji występuje słup podtrzymujący mącznicę. Na niej w drugiej kondygnacji spoczywają dwa młyńskie kamienie /górny i dolny/. Tu również mieści się wał napędowy z kołem pałecznym. Na zewnątrz od strony ściany wietrznej znajdują się trzy śmigła typu żaluzjowego umocowane na głowicy wału napędowego. Komunikacja między kondygnacjami rozwiązana przy pomocy jednobiegowych schodów wewnętrznych. Wiatrak posiada piorunochron.
