1. Obiekt zabytkowy

PAŁAC

WŁOSZAKOWICE

OŚRODEK
DOKUMENTACJI
ZABYTKÓW

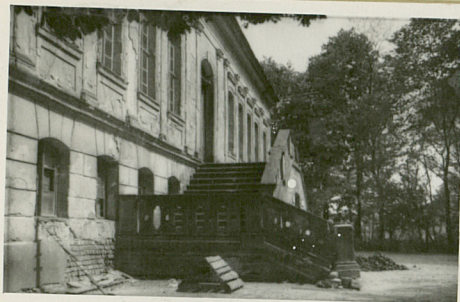
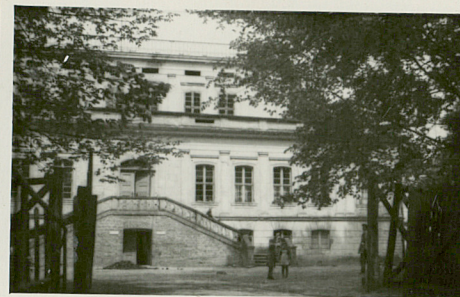
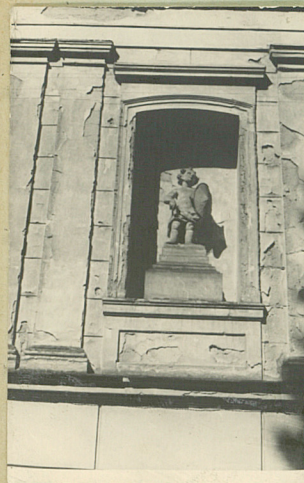
31. Szkic sytuacyjny, plan schematyczny, uwagi opisowe, fotografia

Położony w pn. części miasta, w parku, otoczony fosą. Murowany z cegły, potynkowany. Założony na planie trójkąta. Zwrócony fasadą główną do osi wjazdowej na pd. o 3 kondygnacjach. Na osi w 2 kondygnacji otwór wejściowy do którego dojść po schodach. Powyżej drzwi tarcza herbowa z h. Sulima. 2 kondygnacja rozdzielona pilastrami. One skrajnie ozdobione wieńcami putt. stojących w wykłach. Część centralna wykłna stanowi trójkąt o 2 kondygnacjach, sala do której przejścia z pozostałych pomieszczeń. Przyziemie o charakterze gospodarczym.
