KOŚCIÓŁ PROTESTANCKI, OB. RZYM.-KAT. PARAFIALNY P.W.
MATKI BOSKIEJ ROŻAŃCOWEJ

ok.1595 r.

DZIERŻĄŻNO WIEL-
KIE

Dzierżążno Wielkie 124
64-729 Dzierżążno Wielkie

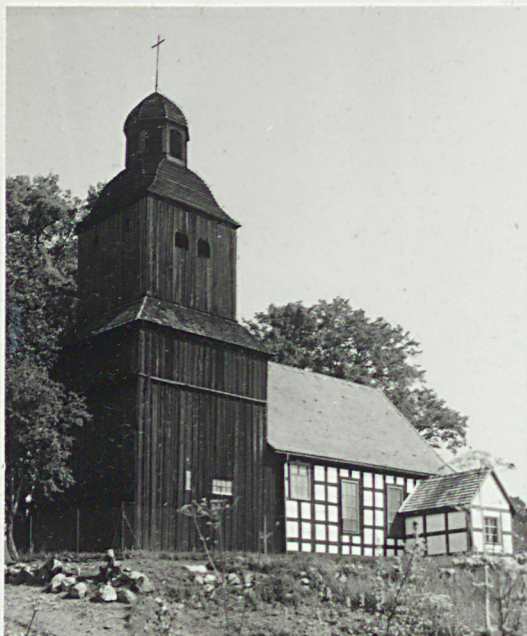
1. Widok od pd-zachodu
2. Widok od pd-wschodu
3. Widok od północy
4. Widok od pn-zachodu

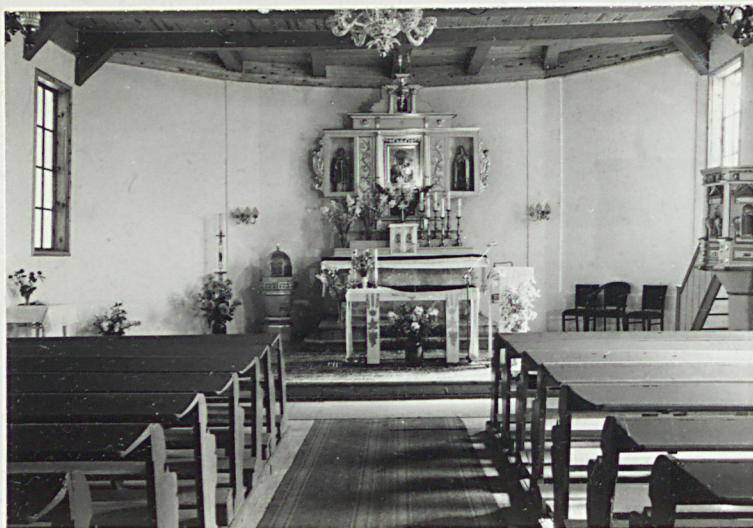
Wnętrze: otynkowane. Od zachodu drewniana empora organowa. Jej podłoga wsparta na belkach równoległych do osi budynku. Czoła belek profilowane, krawędzie sfazowane, ze spływami. Belki oparte na podciągach poprzecznych do osi nawy, podciągi podparte drewnianymi słupami. Balustrada empory organowej pełna. Dolna część ścian nawy obłożona boazerią z listew, współczesną. Belki stropowe malowane farbą olejną na kolor fioletowy.

5. Wnętrze, od zachodu
