KOŚCIÓŁ EWANGELICKO-LUTERAŃSKI
OB. RZYM.-KAT. FIL. P.W. ŚW. ANNY

1843 r.

KOCIEŃ WIELKI

WKŁADKA DO KARTY EWIDENCYJNEJ ZABYTKÓW ARCHITEKTURY I BUDOWNICTWA

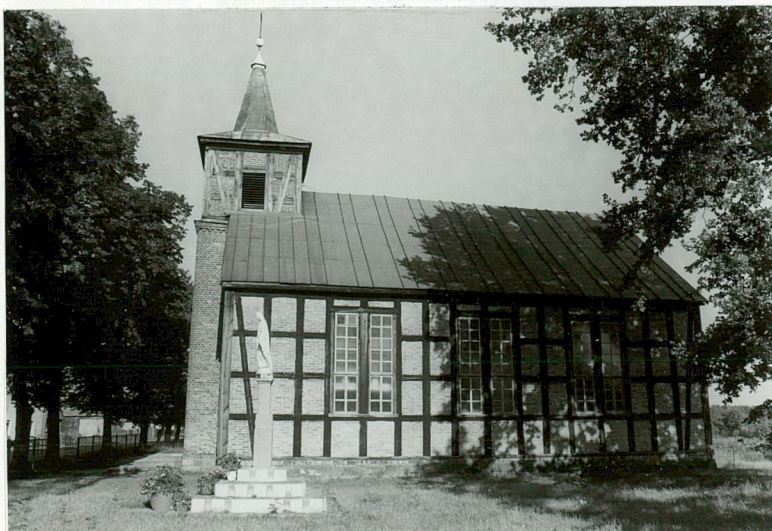
1

1. Widok od wsch.
2. Widok od płn.-wsch.

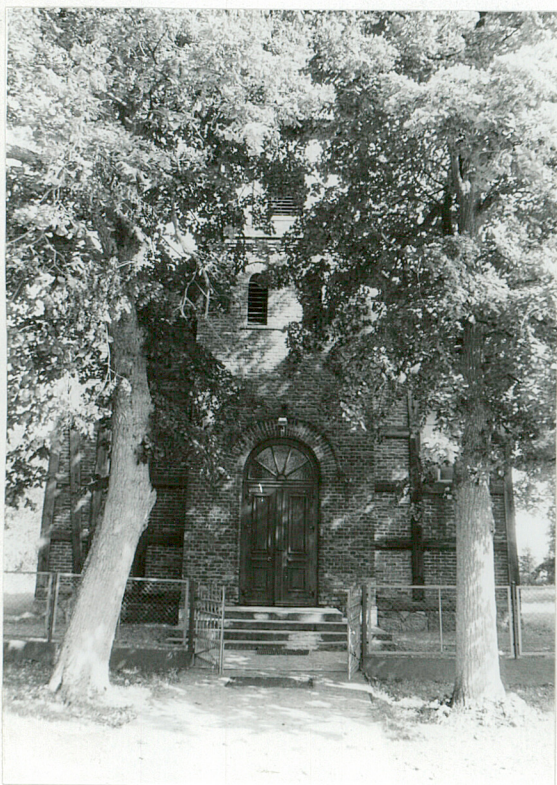
Elewacja frontowa (pdn.): w partii centralnej przysłonięta wieżą, dwuosiowa, z dwuosiowym szczytem; osie wyznaczają otwory okienne rozmieszczone symetrycznie po obu stronach wieży.

3. Elewacja frontowa (pdn.).
4. Widok od zach.
5. Widok od pñn.-zach.
6. Elewacja pñn.
7. Drzwi frontowe - elewacja pdn.
8. Okno w elewacji wsch.
9. Gzyms koronujący ceglana partię wieży.
10. Podwalina. Połączenie ciesielskie.

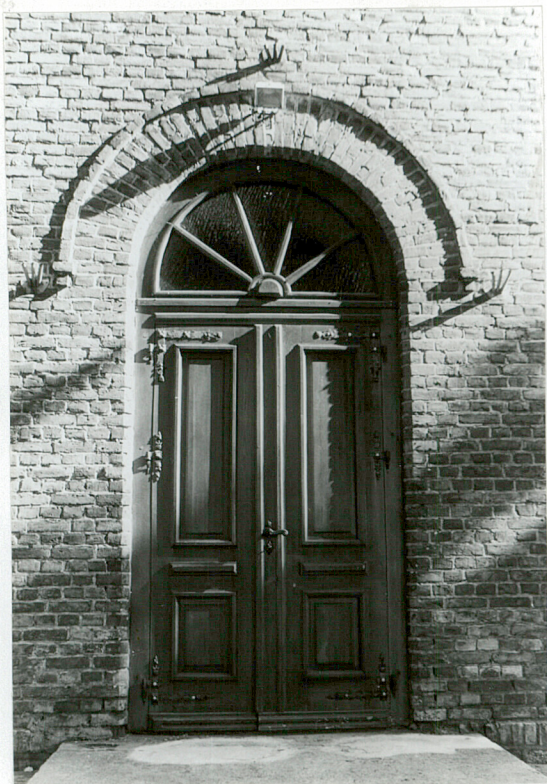
7.

Drzwi: frontowe - współczesne, dwuskrzydłowe, ramowo-płycinowe, z nadświetlem przeszklonym, dzielonym promieniście szczeblinami, tępe; z kruchty podwieżowej do nawy - dwuskrzydłowe, ramowo-płycinowe, na zawiasach czopowych, tępe; do zakrystii - jednoskrzydłowe, ramowo-płycinowe, na zawiasach pionowych na hakach, półtępe; ponadto za ołtarzem - jednoskrzydłowe, deskowo-listwowe, nakładane.

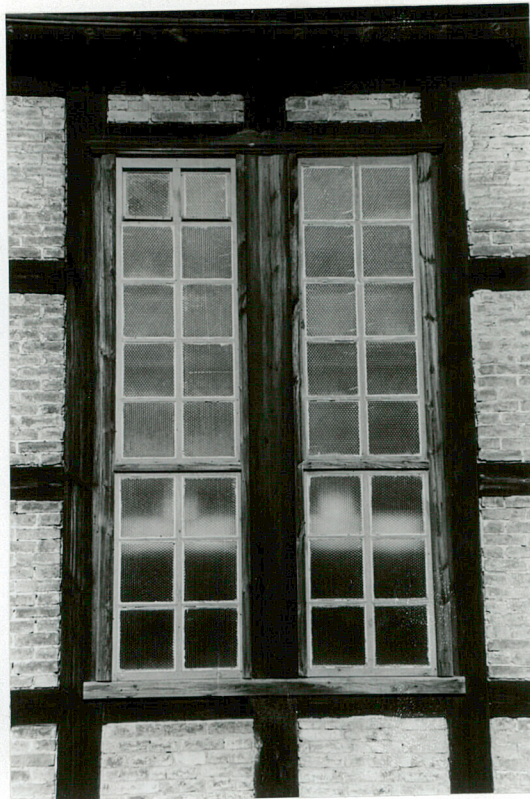
8.

Otwory okienne: prostokątne, w elewacji wsch. - z profilowanym gzymsem i dekoracyjnym zwieńczeniem; w szczytach - zbliżone do kwadratu; na drugiej kondygnacji wieży - para otworów zamkniętych półkoliście.

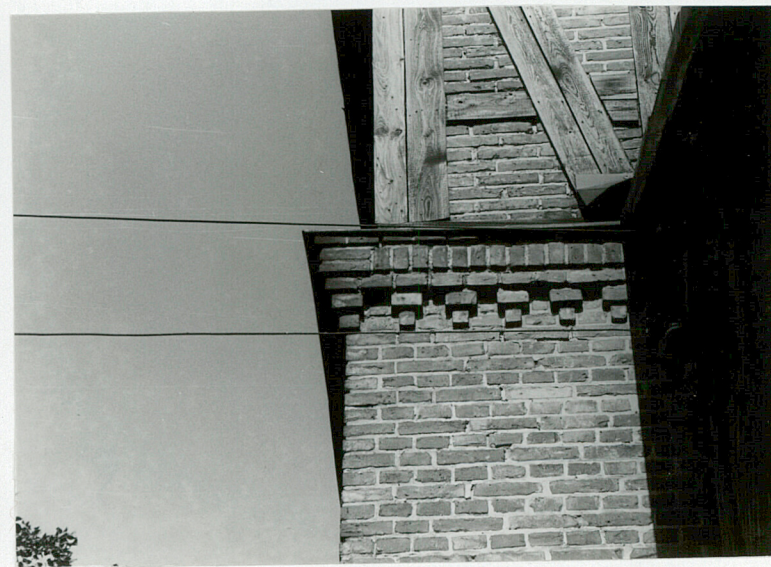
9.

ELEWACJE WIEŻY: na kamiennym cokole, w partii ceglanej zwieńczone wydatnym gzymsem koronującym nad konsolkowym fryzem; trzecia kondygnacja - szkieletowa - o regularnych podziałach, z usztywniającymi narożniki zastrzałami, z oczepem w formie profilowanego gzymsu koronującego.

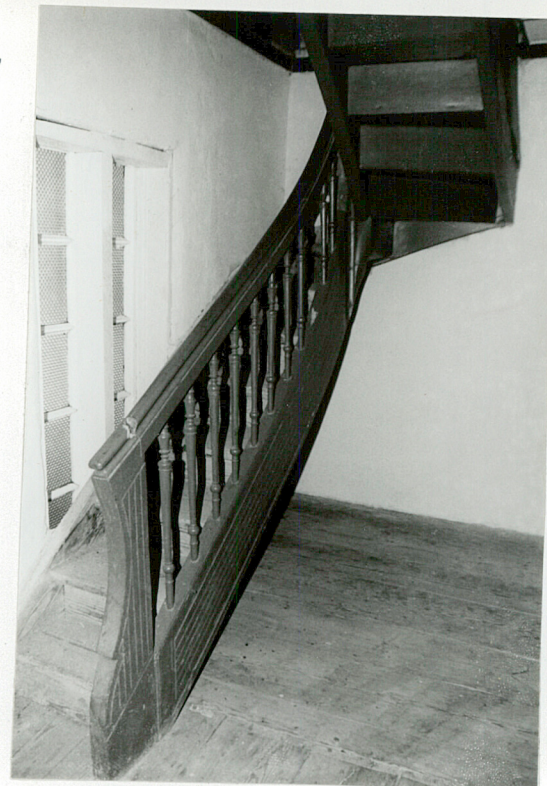
dziesięciopolowe i sześciopolowe; w szczytach - jednopolowe; w wieży - żaluzje rezonansowe. Schody - zewnętrzne - wolne, prostokątne; na emporę i poddasze - drewniane, policzkowe, z balustradą tralkową, jednobiegowe, zabiegowe.

11. Połączenie i znak ciesielski szkieletu.
12. Wnętrze - widok na ołtarz główny (od pdn.).
13. Wnętrze - widok na emporę chóru (od płu.).
14. Wnętrze - ściana zach.
15. Balustrada empory chóru. Prospekt organowy.
16. Podchórze - widok partii wsch.
17. Schody z empory na poddasze.
18. Poddasze. Więźba.

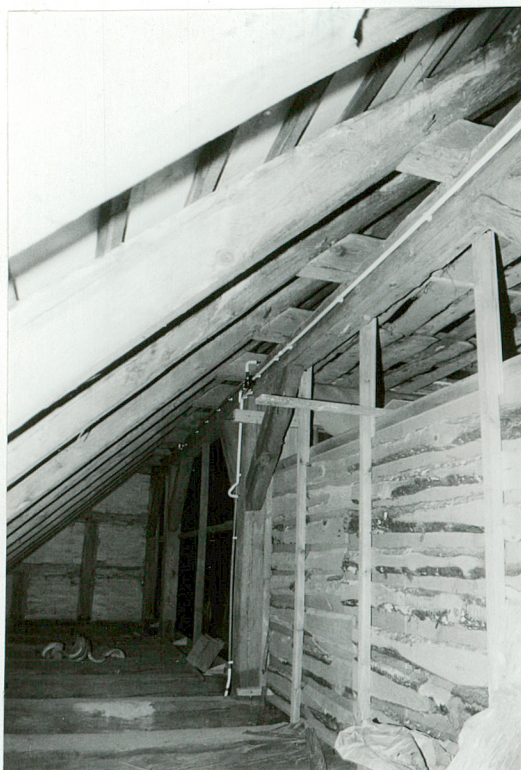
Wieżba dachu: krokwiowo-jętkowa z dwiema ścianami stolcowymi.

19. Poddasze. Więźba.
20.-21. Konstrukcja najwyższej kondygnacji wieży.

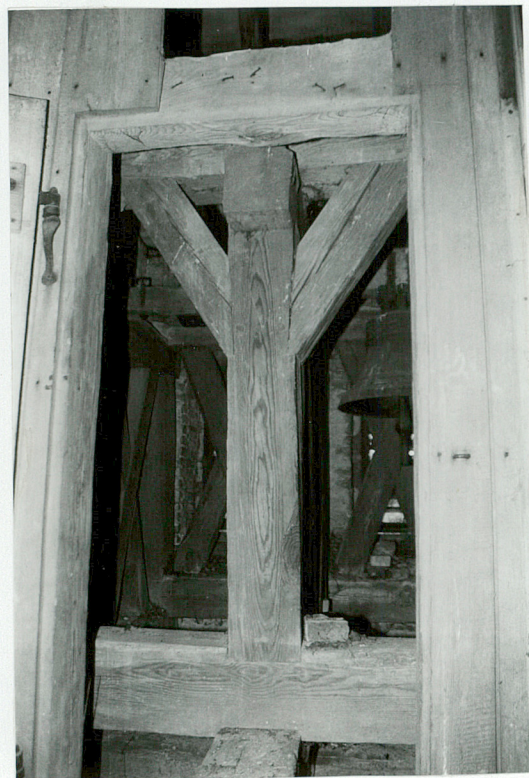
Zapewne między 1904 a 1914 r. przeprowadzono gruntowny remont świątyni i przebudowano wieżę wznosząc dwie ceglane kondygnacje. Zachowano starszy szkielet kondygnacji najwyższej, co wydaje się potwierdzać analiza struktury pdn. partii więźby dachowej, która nie wykazuje żadnych śladów wtórnego wkomponowania elementów konstrukcyjnych górnej kondygnacji wieży. Wraz z przebudową wieży nastąpiła wymiana ceglanego wypełnienia ścian. Usunięto też zniszczoną podwalinę w ścianie zach. We wnętrzu częściowo przekształcono emporę pdn. i układ schodów (pierwotnie biegły one wzdłuż wsch. partii ściany południowej).
