1. Obiekt zabytkowy

KOŚCIÓŁ par. p.w. św. Piotra i Pawła

gm. Węgrów
LEKNO3. Wiek
poł. XVI w.4. Styl
późnogotycki5. Kubatura m³
6372 57706. Powierzchnia w m²
a) zabytkowa: 685 b) użytkowa: 708

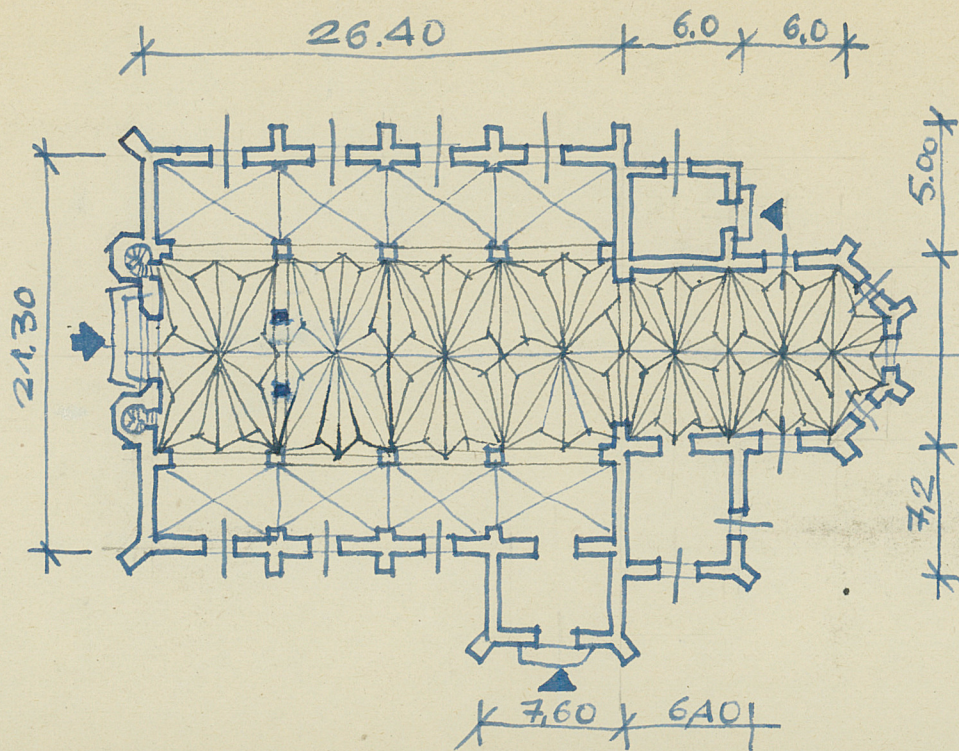
skala: . 1:400 .

Kościół orientowany, mury z cegły - z wyciem ciosów granitowych. Na rzucie prostokąta, o prezbiterium wydłużonym, zamkniętym trójbocznie oskrępowany. Od zachodu przystawione symetrycznie po obu stronach wejścia dwie pięcioboczne wieże. Przy prezbiterium od ptn. zakrystia, od ptd. dawna kaplica, ob. druga zakrystia oraz koncheta, nad którą niska wieżyczka. Trzynawowy, pozornie bazylika, sklepienia gwiazdowe. Dach dwuspadowy, o linii połaci załamanej nad nawami bocznymi, dachówkowy.
