KOŚCIÓŁ POEWANGELICKI P.W. PODNIESIENIA KRZYŻA

2. Czas powstania  
ok. 1910 r.

3. Miejscowość  
Ł E K N O

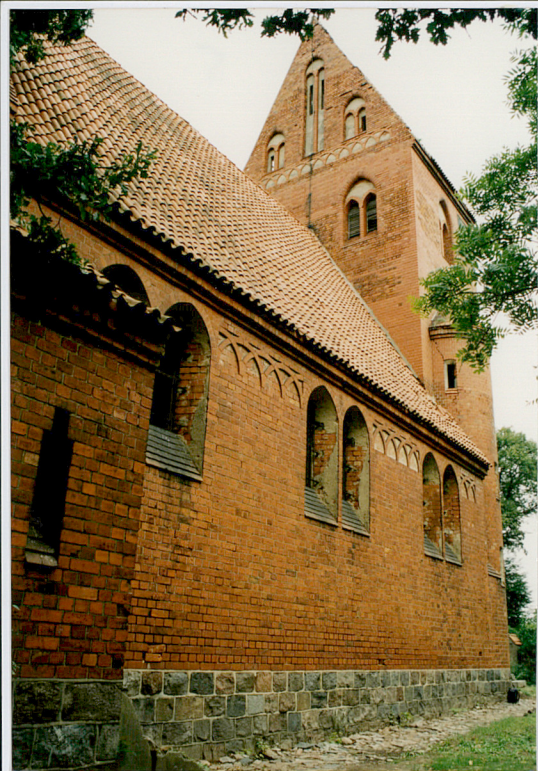
5

1. widok kościoła południowego wschodu
2. widok na wieżę od wschodu
3. elewacja południowa
4. widok ogólny od północy
5. elewacja południowa z widokiem na wieżę

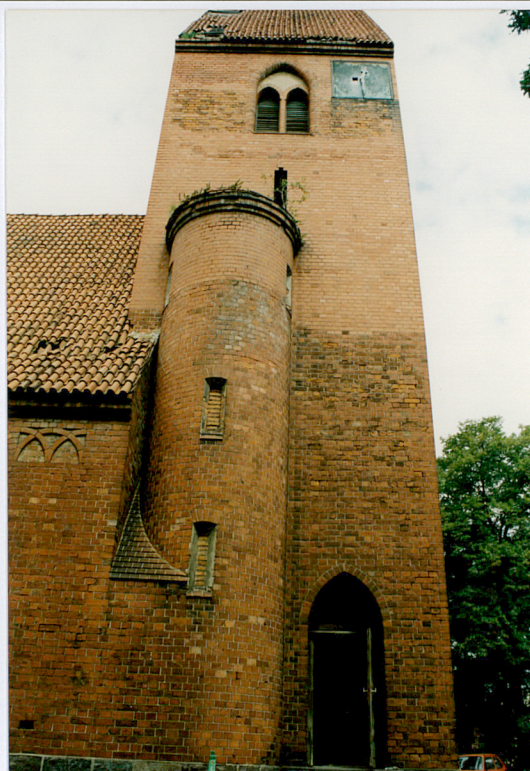
6

6. elewacja południowa wieży
7. biforium i zegar na ścianie południowej wieży
8. okno biforialne oraz fragment fryzu
9. południowa ściana zakrystii
10. widok na prezbiterium od zachodu

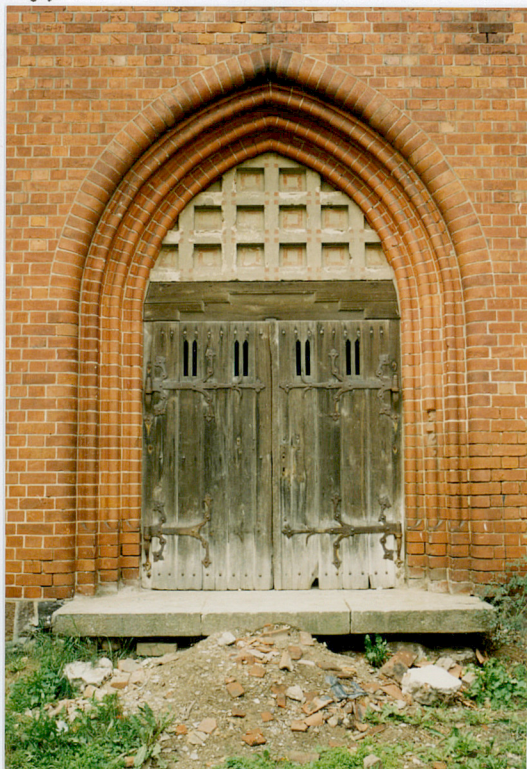
12

11. portal główny w wieży
12. wejście boczne do wieży
13. wejście do zakrystii
14. schody w klatce schodowej
15. widok w kierunku prezbiterium z chóru muzycznego

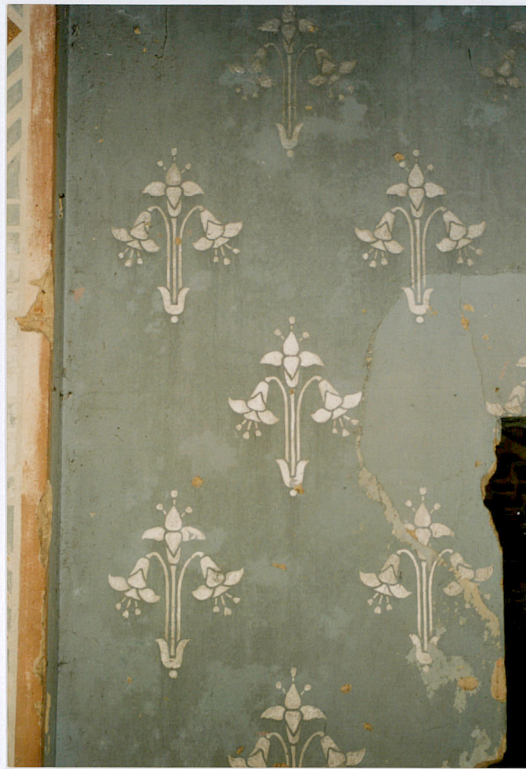
16

16. dekoracja ścian prezbiterium
17. zniszczenia sklepienia w prezbiterium
18. dekoracja łuku tęczowego
19. prezbiterium
20. dekoracja na glifach okien w nawie

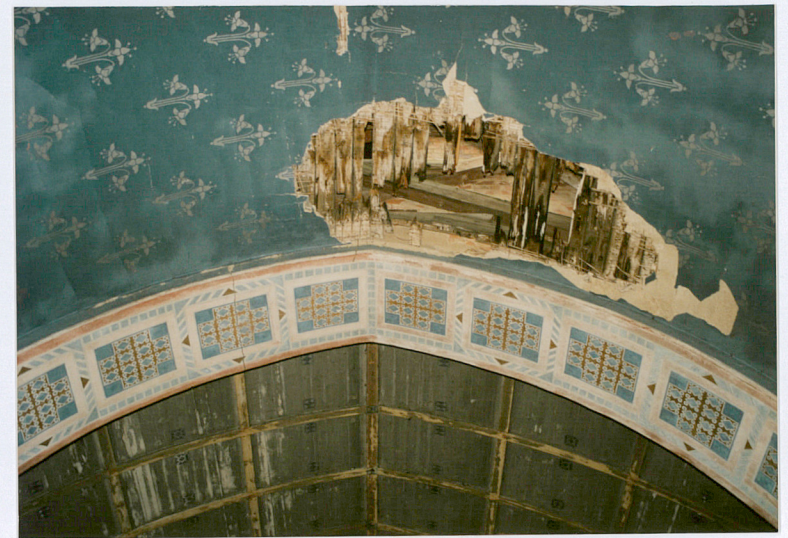
17

20. Najpilniejsze postulaty konserwatorskie Remont zabezpieczający: naprawa dachu, konstrukcji drewnianej stropów i kolebki w wieży, oszklenie lub osłonięcie okien oraz osuszenie ścian.

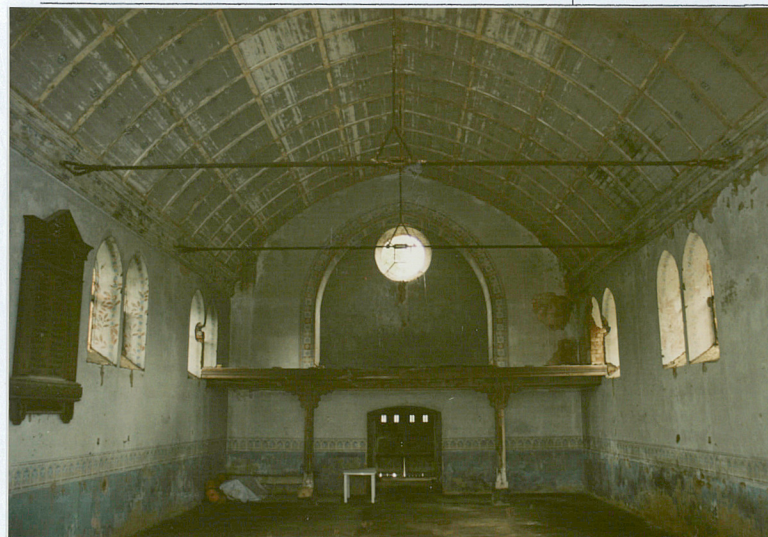
21

21. widok na chór od strony prezbiterium
22. widok sklepienia w nawie głównej
23. polichromia łuku w chórze wschodnim, w wieży
24. słup podtrzymujący chór
