1. Obiekt

PAŁAC

3. Miejscowość

REDGOSZCZ

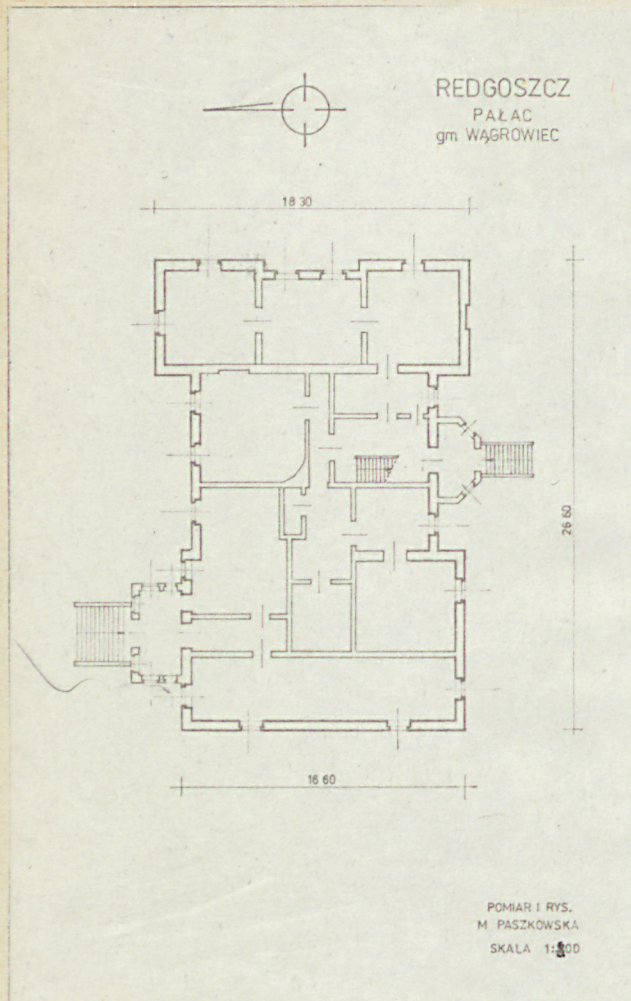
POMIAR I RYS.  
M. PASZKOWSKA  
SKALA 1:500

Pałac znajduje się w pñ.zach.części wsi w pobliżu pñ. brzegu Jeziora Rgielskiego. Na pñd. od pałacu wokół prostokątnego dziedzińca budynki gospodarcze, na pñ. i wsch. park krajobrazowy. Pałac wzniesiony z cegły otynkowany. Budynek dwufasadowy. Fasadą pñd. zwrócony w stronę dziedzińca i zabudowań gospodarczych, fasadą pñ. w stronę parku. Założony na planie prostokąta z dwoma prostokątnymi skrzydłami bocznymi, wyodrębnionymi z bryły budowli wysokością i odmiennymi dachami. Podpiwniczony, posadowiony na rustykowanym cokole, parterowy z dwukondygnacyjowym skrzydłem zachodnim i parterowym wschodnim z mieszkalnym poddaszem. Korpus przykryty dachem dwuspadowym o niewielkim kącie nachylenia pałacu, papą. Skrzydła boczne dachem czterospadowym, ściętym. Zachodnie łupkiem ciętym w sześcioboki, stanowiącym pierwotnie pokrycie całego dachu budowli. Wschodnie blachą cynkową ciętą w czworoboki, w części środkowej o dachu dwuspadowym, kryte papą. W dachu skrzydła zach. lukarny typu "oeil de beuf" ujęte ozdobnym obramowaniem, pokrytym opierzeniem z blachy cynkowej. W dachu skrzydła wsch. od strony fasad 1-osiowa wystawka zwieńczona półkolistym tympanonem. Budynek o fasadzie pñ. 8-osiowej, pñd.również 8-osiowej z zamurowanym oknem od strony wsch. Fasady kształtowane niesymetrycznie. W pñ. dwa różnej szerokości ryzality boczne. Ryzalit zach. niewiele wysunięty przed lico z murowanym arkadowym gankiem w środku, zwieńczonym balkonem o murowanej tralkowej balustradzie. W pñd. dwa ryzality boczne także różnej szerokości i w części środkowej, mieszczącej wejście zabudowany ganek na planie z pięciu boków ośmioboku zwieńczony balkonem o murowanej balustradzie. W elewacji wsch. dwa symetryczne, 1-osiove ryzality boczne. Elewacje budynku zwieńczone profilowanym gzymsem koronującym pod którym rząd wsporników. Nad cokołem profilowany gzyms działowy. Naroża ryzalitów dekorowane pilastrami - w skrzydle zachodnim w wielkim porządku. Podobnie naroża boków ganku w fasadzie pñd. zdobione pilastrami z zachowanym kanelowaniem. W fasadzie pñ. i elewacji wsch. ponadto pilastry między otworami okiennymi. Otwory okienne ujęte pilastrami, zwieńczone półkolistymi tympanonami. Poniżej okien prostokątne płyciny. Otwory okienne w znacznej części pałacu wtórnie przemurwane, a stolarka wymieniona. W pierwotnej formie zachowane jedynie okna parteru w fasadzie pñ. i elewacji wsch. oraz okna ganku, pierwsza oś okienna od strony zach. i otwór okienny przy ganku od strony wsch. w fasadzie pñd. Wnętrza założone w układzie dwutraktowym z korytarem międzytraktowym w środku, oraz niewielką sienią od strony pñ. i hall'em od strony pñd. Przylegają do nich pomieszczenia skrzydeł tworzące ozdobne trakty w kierunku pñ.-pñd. Dawny układ wnętrza mocno zakłócony przez liczne ścianki działowe wbudowane podczas powojennych prac remontowych obiektu. W pñ. trakcie zachowane w pomieszczeniu wsch. sztukaterie z motywem lwich masek i bukietów liści na gzymsie fasetowym, oraz drewniana boazeria i płycinowa profilowana stolarka drzwi z ozdobnym nadprożem. Z dawnego wyposażenia obiektu pozostał również komin z ozdobnych kafli ceramicznych. W pomieszczeniu wsch. traktu pñd. zachowane obramienie drzwi w formie pilastrów z kapitelami i bogato profilowana supraporta, oraz fragmenty boazerii drewnianej zdobionej płycinami. Piwnice murowane z cegły, sklepienie odcinkowo. Więźba dachowa drewniana. W obiekcie znajduje się instalacja elektryczna, wodno-kanalizacyjna i centralnego ogrzewania.

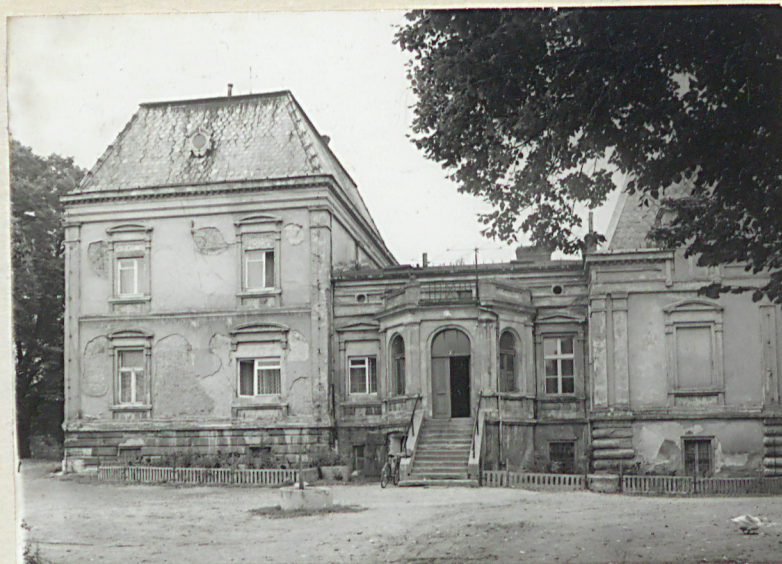
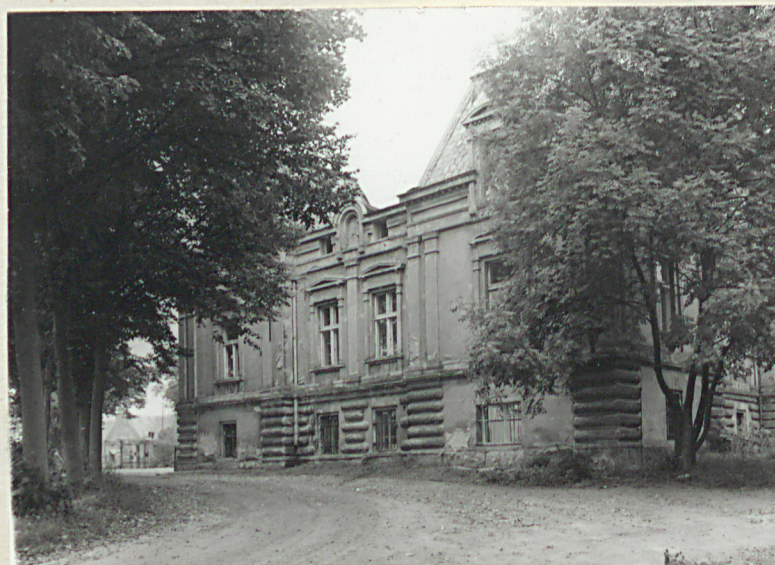
11 Zdjęcia, plan sytuacyjny, rzuty

18. Prace budowlane i konserwatorskie, ich przebieg i dokumentacja  1979 r. - remont wnętrza: założenie instalacji c.o. i wodno-kanalizacyjnej oraz wprowadzenie dodatkowych podziałów.	19. Stan zachowania (fundamenty, ściany zewnętrzne, ściany wewnętrzne, sklepienia, stropy, konstrukcje dachowe, pokrycie dachu, wyposażenie i instalacje)  Stan zachowania obiektu średni. Zniszczone tynki zewnętrzne, ubytki w zewnętrznym wyp. architektonicznym, częściowo uszkodzone pokrycie dachu, wymienione na niewłaściwe - papę. Zachowana pierwotna stolarka okienna nadająca się do wymiany.

20. Najpilniejsze postulaty konserwatorskie  Najpilniejsze prace to: przełożenie dachu budynku. łupkiem ciętym w sześcioboki, stanowiącym jego pierwotne pokrycie, oraz wymiana tynków zewnętrznych budowli z zachowaniem oczyszczonego i uzupełnionego detalu architektonicznego. Konieczna jest wymiana stolarki okiennej z zachowaniem jej pierwotnej formy w oparciu o istniejące wzory w fasadzie płn. Ważne jest przywrócenie pierwotnych podziałów osiowych z uwzględnieniem oryginalnej wielkości otworów okiennych. Wskazane przywrócenie pierwotnego podziału wnętrza. Przed przystąpieniem do prac należy wykonać pełną inwentaryzację konserwatorską.
