GORZELNIA

1870

GOŚCIESZYN

13. Opis (sytuacja, materiał i konstrukcja, rzut, bryła, elewacje, wnętrze wyposażenie, instalacje)

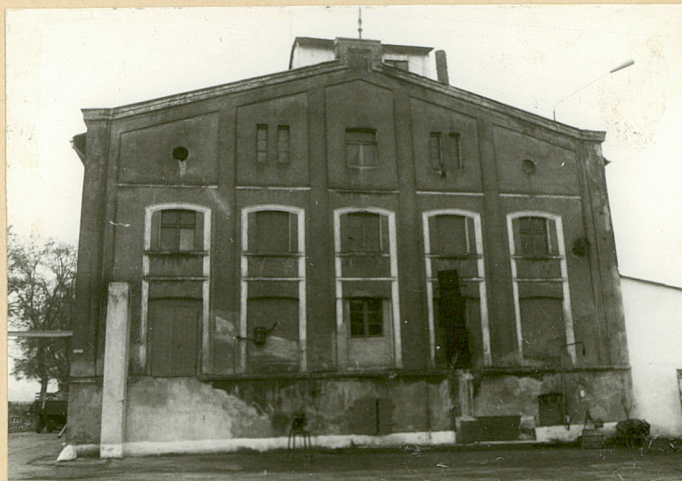
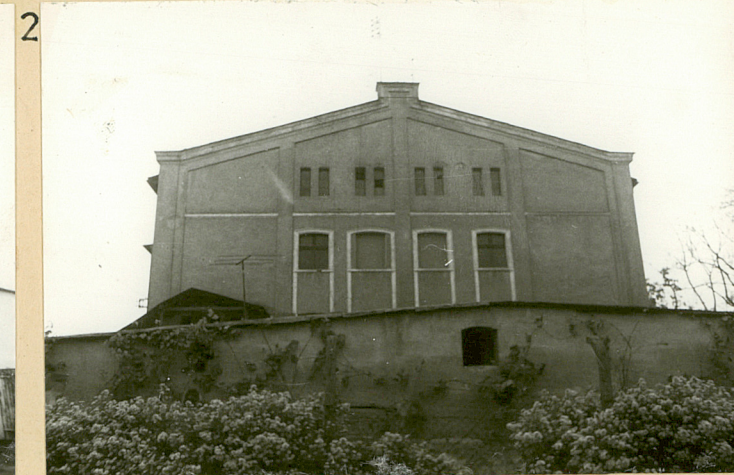
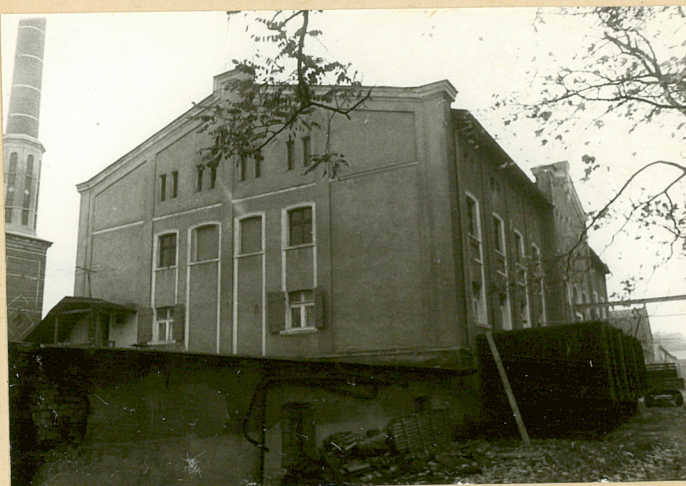
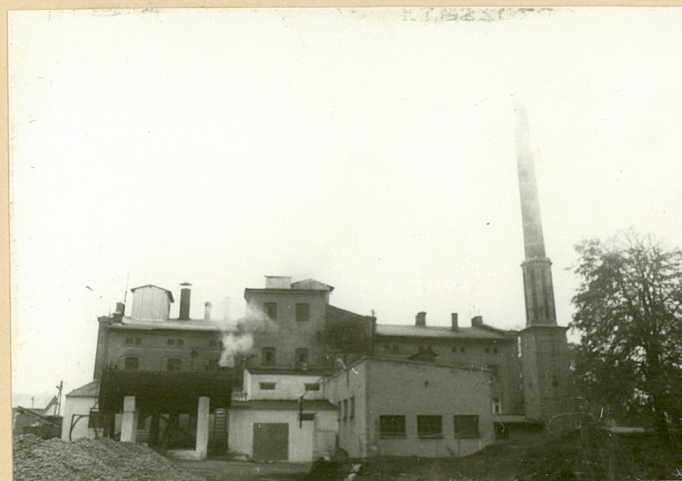
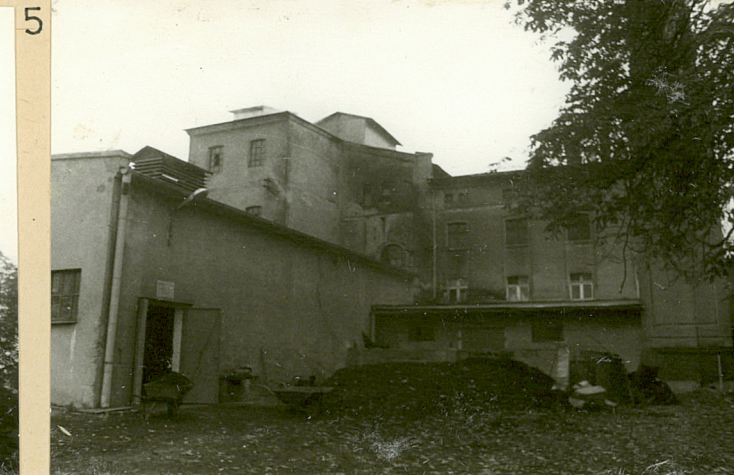
Zdjęcia :

1. Pn.
2. Pd.
3. Pd.
4. Zachodnia
5. Pn.-zachodnia-fragment
