1. Obiekt zabytkowy

KOŚCIÓŁ p.w. św. Mikołaja (filialny)

TARNOWO PAŁUCKIE

3. Wiek XVII

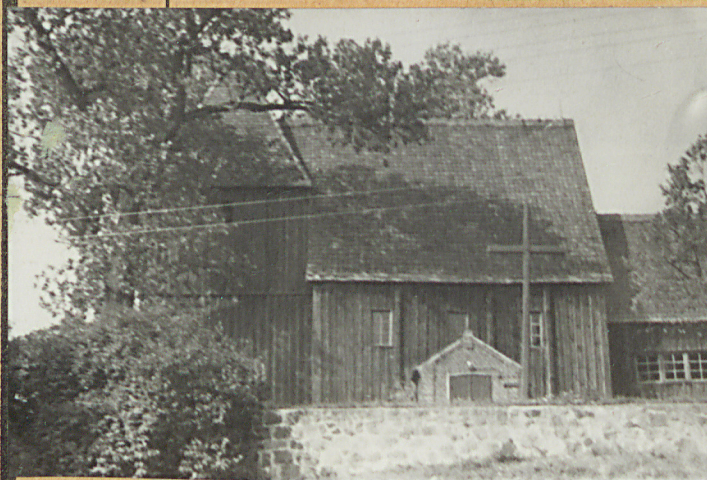
Uwagi opisowe, fotografia

Kościół użytkowany na wieniesienie, koto drogi
wielkiej z Ogrowca do Kębna. Orientowany. Drewn-
niany, konstrukcji wieńcowej, oszalowany. Podmurówka
na kamiennej podmurówce. Na rzucie prostokąta.
Prezbiterium wydzielone, zamknięte prostok. Od ptn.
zakręścia (tzw.) przy prezb. Od zachodu wieża na
miejscu prostokąta. Konstrukcja słupowo-kratownicowa, z dachem
namiotowym. Od ptd. nowa kłuchta ceglana. Okno
o wykopie prostokątnym. Dachy dwuspadowe, de-
chówkowe (wspólny nad prezb. i ptn. zakręścią)
