PAŁAC

WERKOWO

11 Zdjęcia, plan sytuacyjny, rzuty

PAŁAC  
gm. WĄGROWIEC

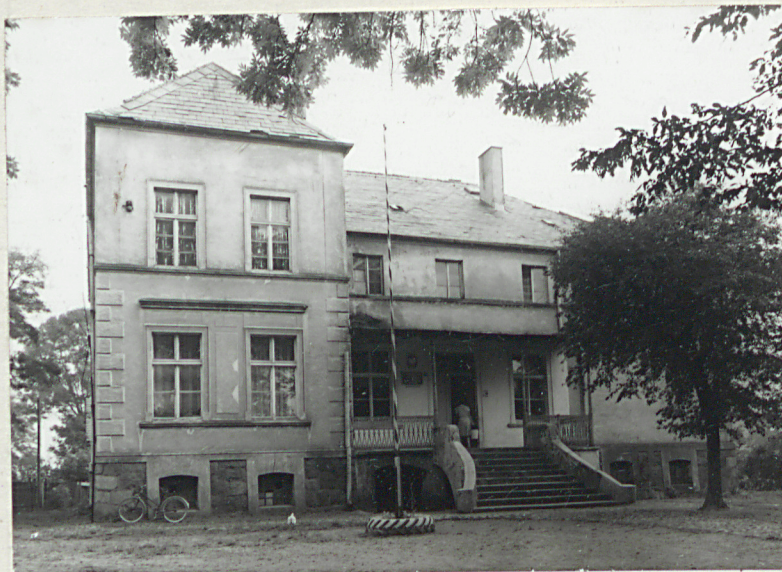
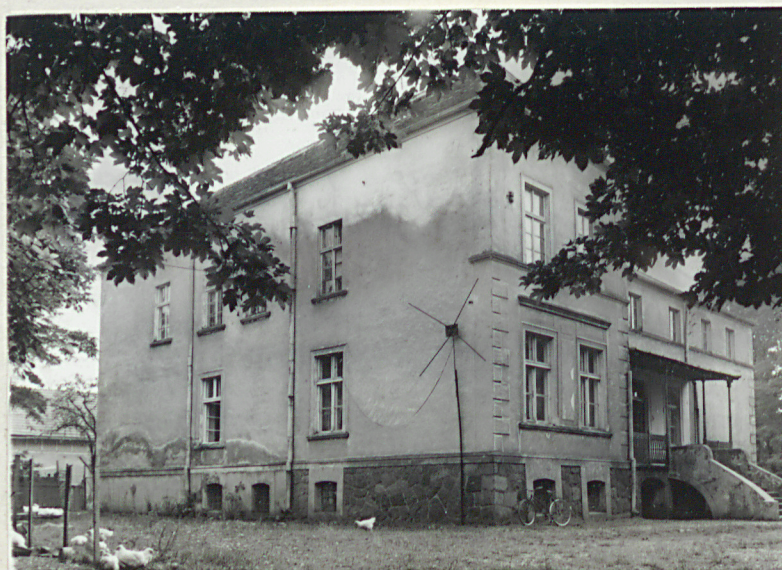
Pałac znajduje się w pld. części wsi od strony pld. poprzedzony owalnym dziedzińcem, od pln. ogrodem warzywnym i sadem. Na pln.-wsch. od obiektu budynek gospodarczy. Obiekt wzniesiony z cegły, otynkowany. Fasadą zwrócony w kierunku pld. Założony na planie prostokąta z dwoma ryzalitami bocznymi od strony elewacji pln. i jednym bocznym w fasadzie od strony zach. Podpiwniczony, posadowiony na kamienno-ceglanym cokole, dwukondygnacyjny. Kryty dachem dwuspadowym w partii ryzalitów czterospadowym, w części łupkiem ciętym w prostokąty, a w części karpiówką podwójną w koronkę. Budynek o fasadzie 5-osiowej, symetrycznej. Obecnie dwie osie skrajne zamurowane. Cokół obiektu w partiach między oknami piwnicy z regularnych ciosów kamiennych spojonych wyraźnymi, cementowymi fugami. Elewacje dzielone gzymsem kordonowym, zwieńczone profilowanym koronującym. Naroża budowli boniowane. Obecnie boniowanie górnych partii zniszczone. Okna obramowane profilowanymi opaskami w tynku nie zachowanymi w elewacji pln. W centrum fasady wejście główne poprzedzone obszernymi, murowanymi schodami i zadaszonym gankiem. W ganku metalowa balustrada o kracie zdobionej motywem geometrycznym. Wnętrze założone w układzie dwutraktowym z dwoma sieniami w osi środkowej traktu pln. i pld. W trakcie pld. przy sieni klatka schodowa. W środkowym pomieszczeniu zach. części pałacu na suficie gipsowa rozeta zdobiona motywem liści i pąków kwiatowych, oraz bogato profilowana supraporta i drzwi o stolارce płycinowej. Piwnice murowane z cegły i kamienia polnego, sklepione kolebkowo. Więźba dachowa drewniana. W obiekcie jest instalacja elektryczna, wodno-kanalizacyjna, piece węglowe.

Stan zachowania średni. Zawilgocenie murów zewnętrznych i wewnątrz budynku, ubytki w pokryciu dachu, zniszczone tynki oraz w części wyposażenie architektoniczne: opaski okienne w elewacji płn. boniowanie górnych partii naroży obiektu.

Najpilniejsze prace to: remont dachu i osuszenie murów. Następnie renowacja tynków i oczyszczenie oraz uzupełnienie detalu architektonicznego. Wskazane przywrócenie pierwotnego podziału osiowego poszczególnych elewacji budynku, oraz ewentualnego pierwotnego układu wewnątrz. Konieczne wykonanie pełnej inwentaryzacji konserwatorskiej obiektu.
