1. Obiekt

STODOŁA nr 11

POWODOWO

11 Zdjęcia, rzut, przekrój, sytuacja, orientacja

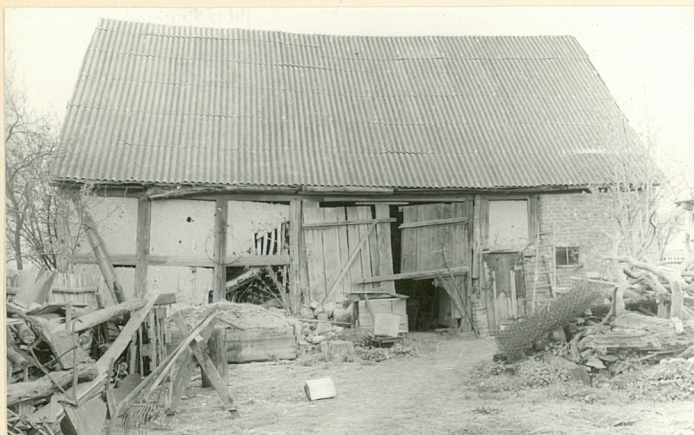
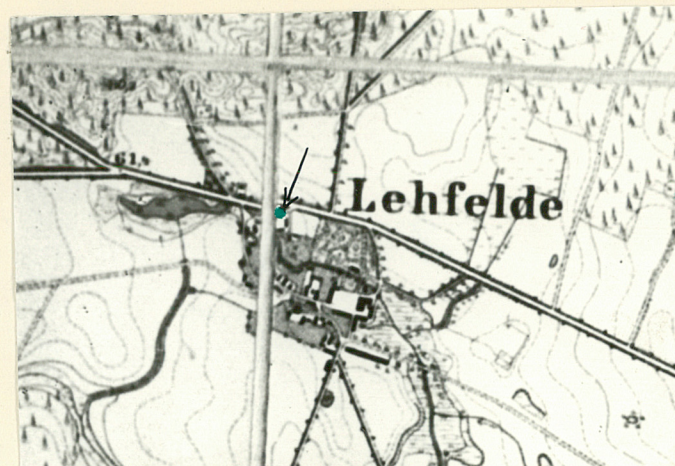
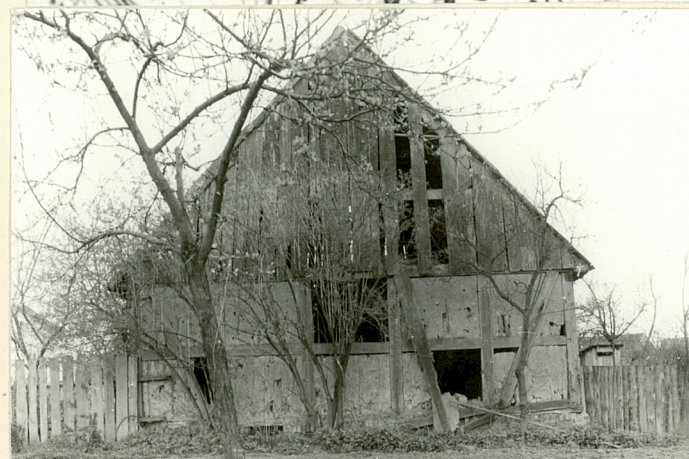
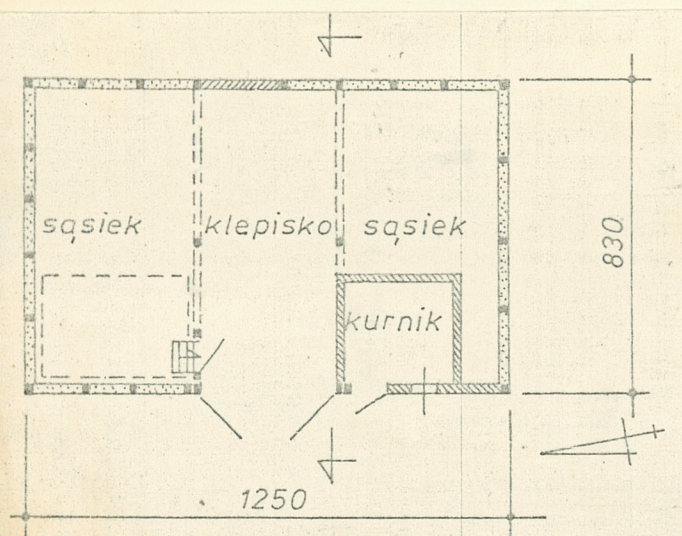
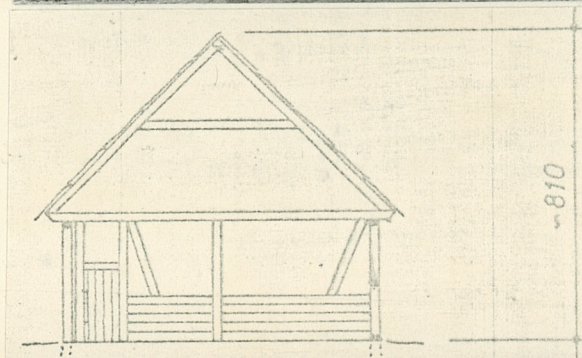
Inwentaryzowana stodoła założona na planie prostokąta o wymiarach 1250 x 830 cm, nakryta jest dachem dwuspadowym. Wysokość całkowita budynku ok. 810 cm; stosunek wysokości ścian do wysokości dachu jak ca 4 : 5. Front stodoły zwrócony w kierunku zachodnim. Rozplanowanie wnętrza - pomiędzy dwoma sąsiedkami o równej powierzchni znajduje się nieprzejezdne klepisko. W prawym sąsiedku wydzielony jest wtórnie kurnik. Pod zachodnią częścią lewego sąsiedka umieszczona jest piwnica o kamiennych ścianach, zagłębiona w grunt na około 160 cm. Ściany obwodowe ryglowe /południowa część ściany frontowej wtórnie przemurowana cegłą ceramiczną /z wypełnieniem strychułowym, osadzone na kamienno-ceglanych ławach fundamentowych o wysokości 50 cm ponad poziom gruntu. Kurnik wydzielony ścianami murowanymi z cegły ceramicznej. Sądiecznice poziomo odeskowane o wysokości ca 115 cm. Wrota dwuskrzydłowe, deskowe, zawieszone na pasowych zawiasach kowalskiej roboty. Na nadprożu wrót wyrzyta data: 10.III.1855 /prawdopodobna data budowy obiektu/. Drzwi do kurnika jednoskrzydłowe, deskowe. Pierwotnie w tylnej /wschodniej/ ścianie umieszczone były jednoskrzydłowe drzwi, prowadzące na klepisko; obecnie otwór drzwiowy jest zamurowany. Kurnik oświetla niewielkie okienko z prowizoryczną, drewnianą stolarką. W obu sąsiedkach i kurniku podłoga gruntowa, na klepisku utwardzone gliną. W kurniku strop belkowy nagi; w prawym sąsiedku na belkach stropowych ułożone są luźno drewniane żerdzie. Dach dwuspadowy, połączenie kryte eternitem /pierwotnie słomianą strzechą/. Szczyty dachu pionowo odeskowane. Konstrukcja wieżby dachowej krokwiowo-jętkowa, stopy krokwi osadzone na wpust ukośny w belkach stropowych, wyprowadzonych poza lico ścian długich o ok. 30 cm. Brak instalacji technicznych.

Obiekt bardzo zniszczony. Duże ubytki w wypełnieniu
kwater międzyryglowych i szalunku szczytów dachu.
Stolarka drzwiowa zniszczona.

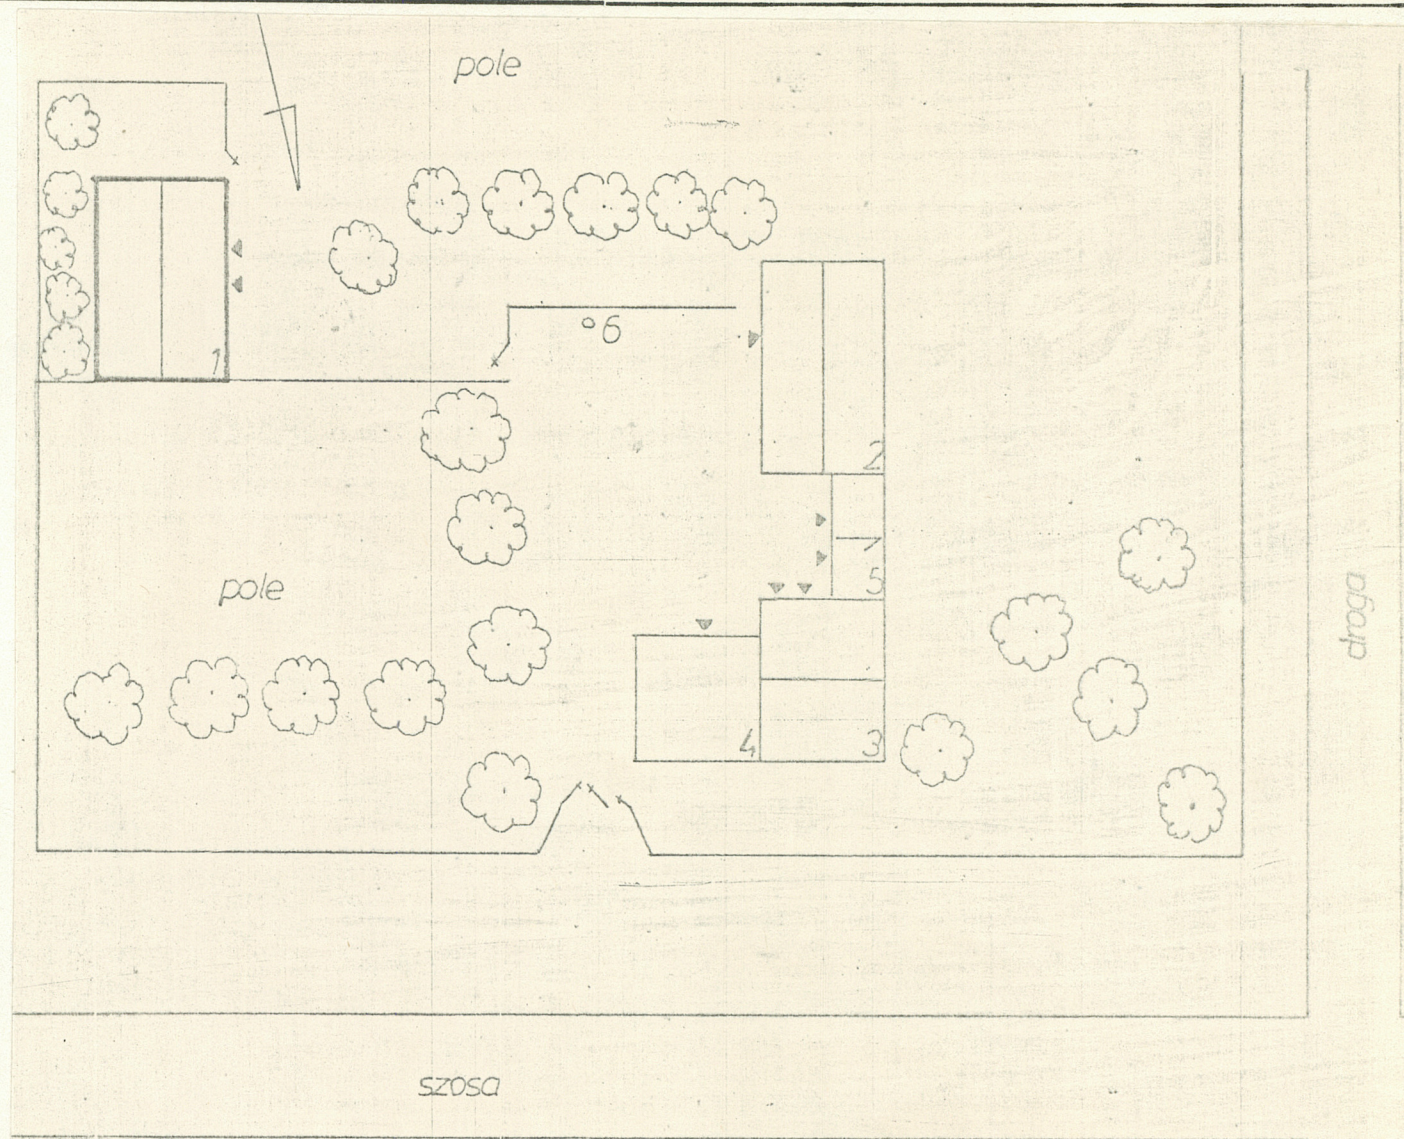
plan sytuacyjny

Gospodarstwo nr 11 zlokalizowane jest przy skrzyżowaniu dróg, po południowej stronie szosy Wolsztyn - Sulechów. Działka siedliskowa rozległa, prostokątna. Pierwotny układ przestrzenny zabudowy nieczytelny. Zagroda zorientowana jest ku bocznej drodze. W północnej części parceli usytuowana jest - kalenicowo do drogi - murowana chałupa z dużą przybudówką. Po południowej stronie chałupy, posadowiony jest drugi, również murowany budynek mieszkalny, zwrócony szczytem do drogi. Ryglowa stodoła posadowiona jest w południowej części działki, równoległe do chałupy. Zabudowę towarzyszącą stanowi szopa ustawiona między oboma chałupami. W południowo-zachodniej części działki założony warzywnik. Nawierzchnia podwórza ziemno-trawiasta. Obięcie ogrodzone drewnianymi płotami sztachetowymi i częściowo siatką drucianą. Wjazd przez dwuskrzydłową bramę od strony szosy.
