1. Obiekt

MAGAZYN ZBOŻOWY

ok. 1910

BARDO

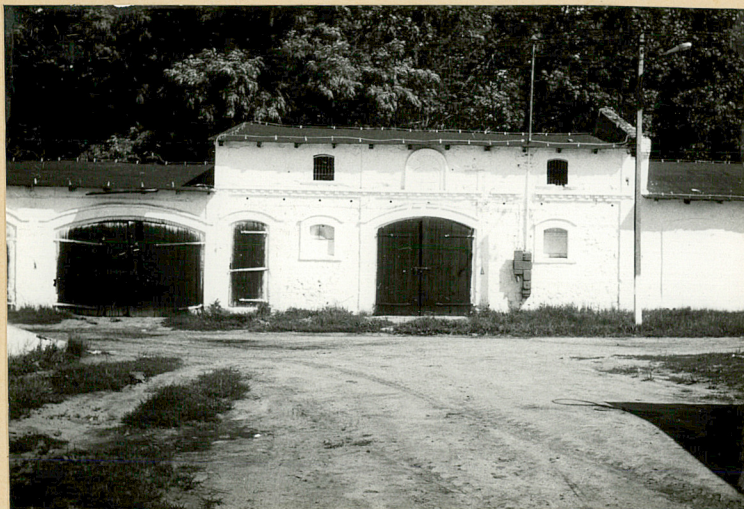
Elewacja południowa-frontowa

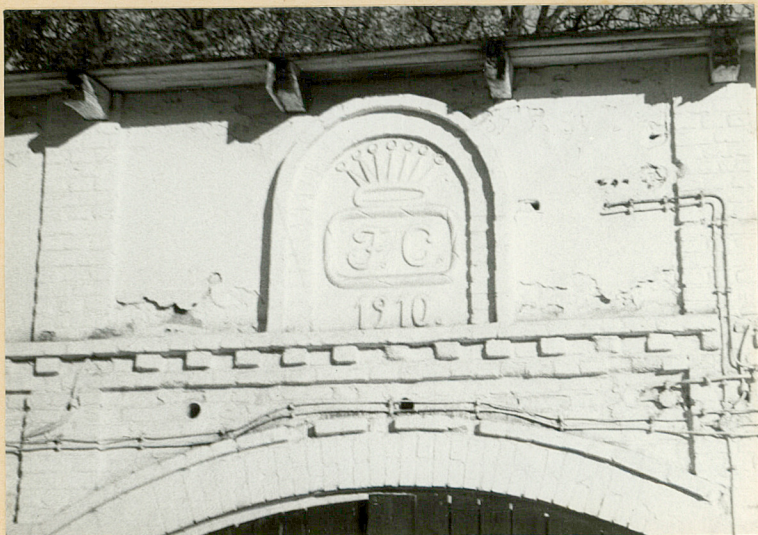
Elewacja północna : w części przyziemia 3-osiova, 3 otwory okienne w części poddasza 2 otwory <sup>okienne</sup> ~~symetryczne~~  
Elewacja południowa-frontowa : 4-osiova, 1 wrota, 1 drzwi 2 otwory okienne. W części poddasza 2 otwory symetryczne okienne., pomiędzy którymi znajduje się kartusz herbowy z inicjałami właściciela folwarku -F.C./Franciszek Czapski/ z półkolistym obramowaniem z kształtek ceramicznych.

Fragment elewacji południowej

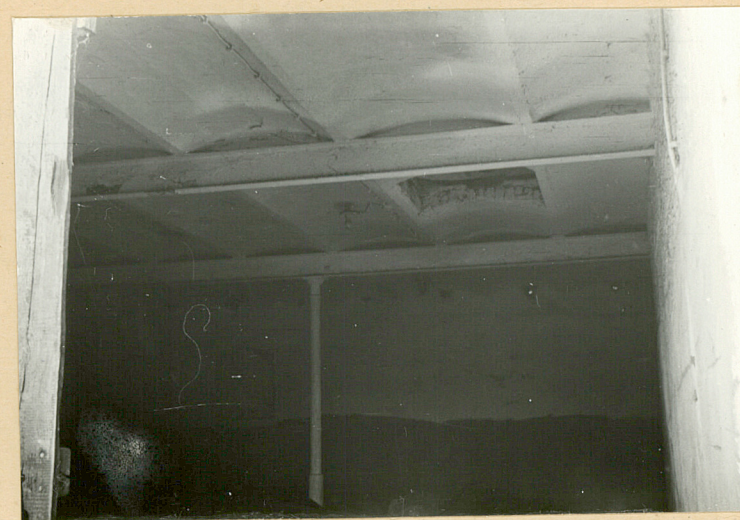
Strop : ognioodporny, ceglany, odcinkowo sklepiony. Belki stropowe-metalowe wsparte na stalowych podciągach wspartymi dwoma rzędami słupów żeliwnych osadzonych na postumentach ceglanych.

Fragment stropu

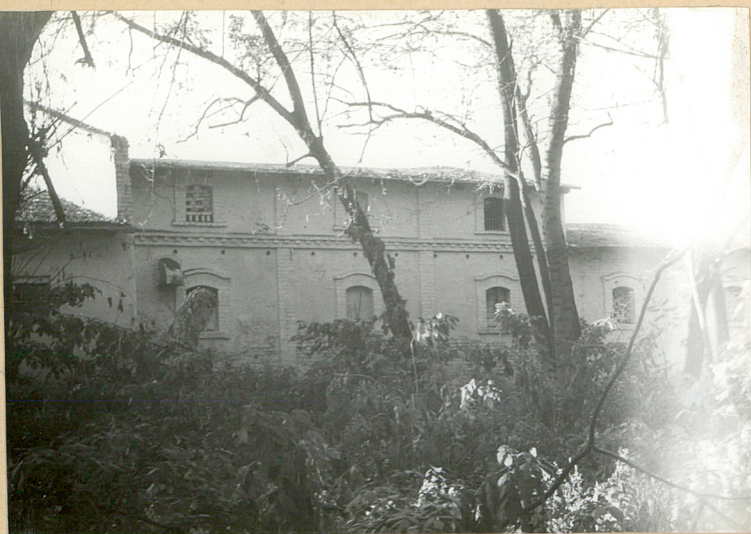
Elewacja północna

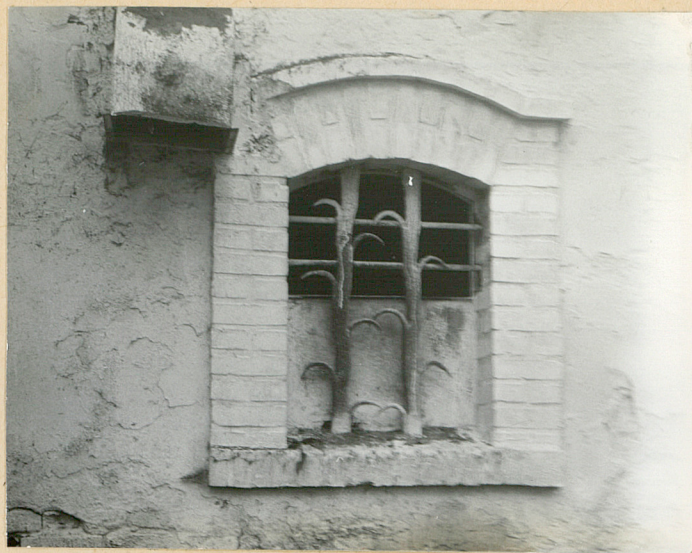
Okna : z metalowymi szczeblinami, wielopolowe, częściowo okratowane. Otwory okienne częściowo zamurowane /cegła / obwiedzione gzymsem dookołnym ceglany z ceglany parapetem. Otwory okienne sklepione łukiem odcinkowym.

Otwór okienny-elewacja północna

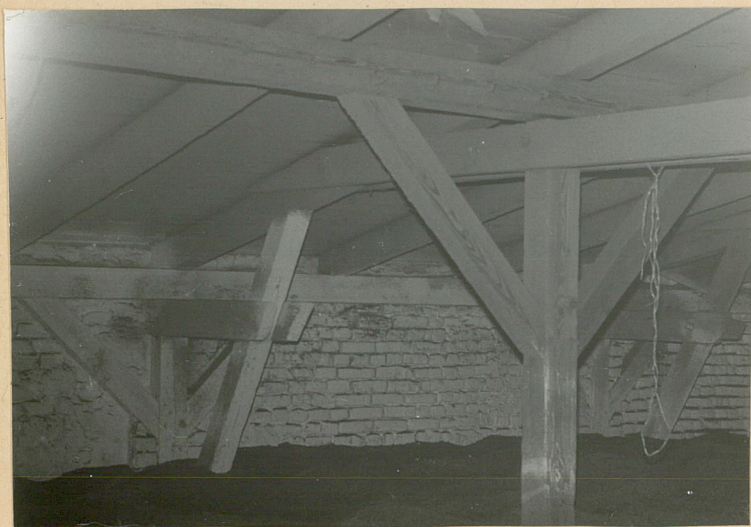
Wieżba dachowa : drewniana o konstrukcji płatwiowo-kleszczowej ze ściągą kolankową - wąż o stolcu podwójnym / z mieczami / stojącym. Słupy stolcowe o wymiarach 18/20 cm.

Fragment wieży dachowej
