2179/1

MAGAZYN ZBOŻOWY

ok. 1916

GOZDOWO

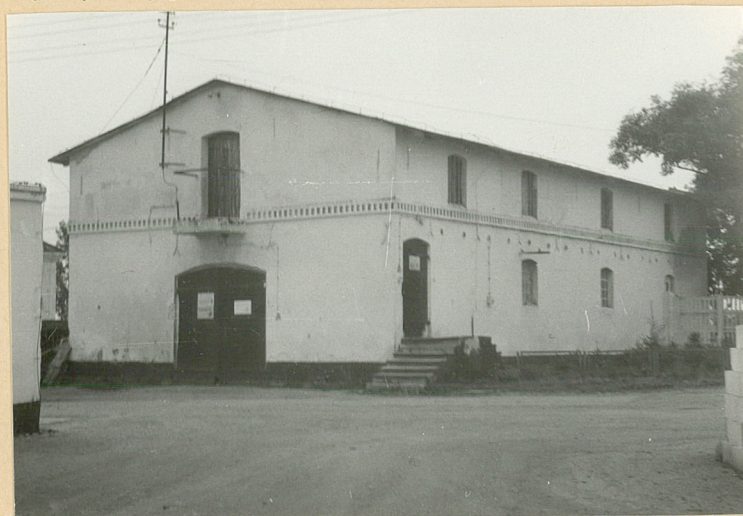
Elewacja północno-zachodnia

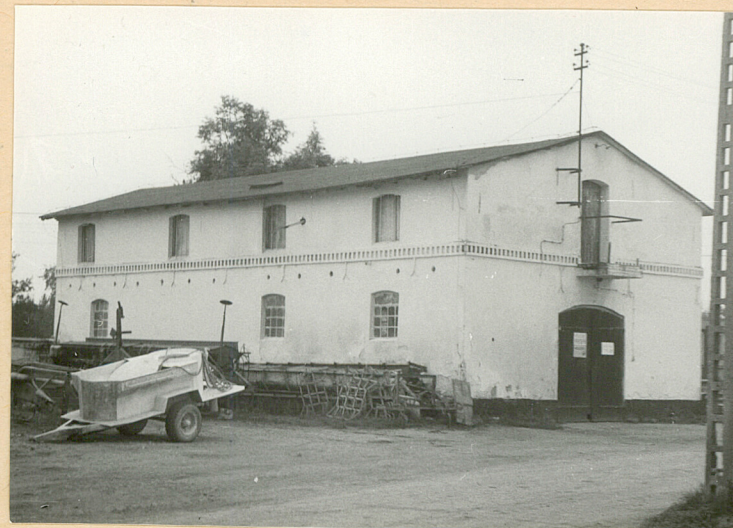
Elewacja wschodnia

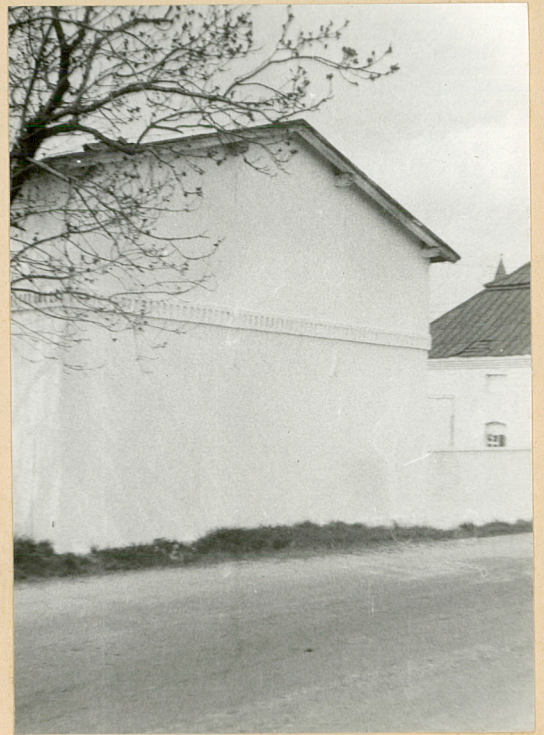
Elewacja zachodnia: 3 osiowa, w części przyziemia 3 otwory okienne, w części poddasza 4 otwory okienne. Poniżej gzymsu szereg małych kolistych otworów wentylacji poziomej. Poniżej gzymsu także na wysokości poddasza występują kotwy stalowe w formie pręta. 1 drzwi wejściowe prowadzące na poddasze. Przed drzwiami podest ze schodami. Elewacja północna-szczytowa: 1 osiowa, centralnie umiejscowione wrota wejściowe oraz w części poddasza drzwi gospodarcze z metalową balustradą i występującym poza lico muru podestem. Poniżej gzymsu oraz w części poddasza kotwy stalowe. Elewacja wschodnia: 3- osiowa, 3 otwory okienne, w części poddasza 4 otwory okienne. Pozostałe elementy analogiczne jak w elewacji zachodniej. Elewacja południowa: gładka, poniżej gzymsu jak i w części poddasza kotwy stalowe.

Elewacja południowa
Widok od strony drogi

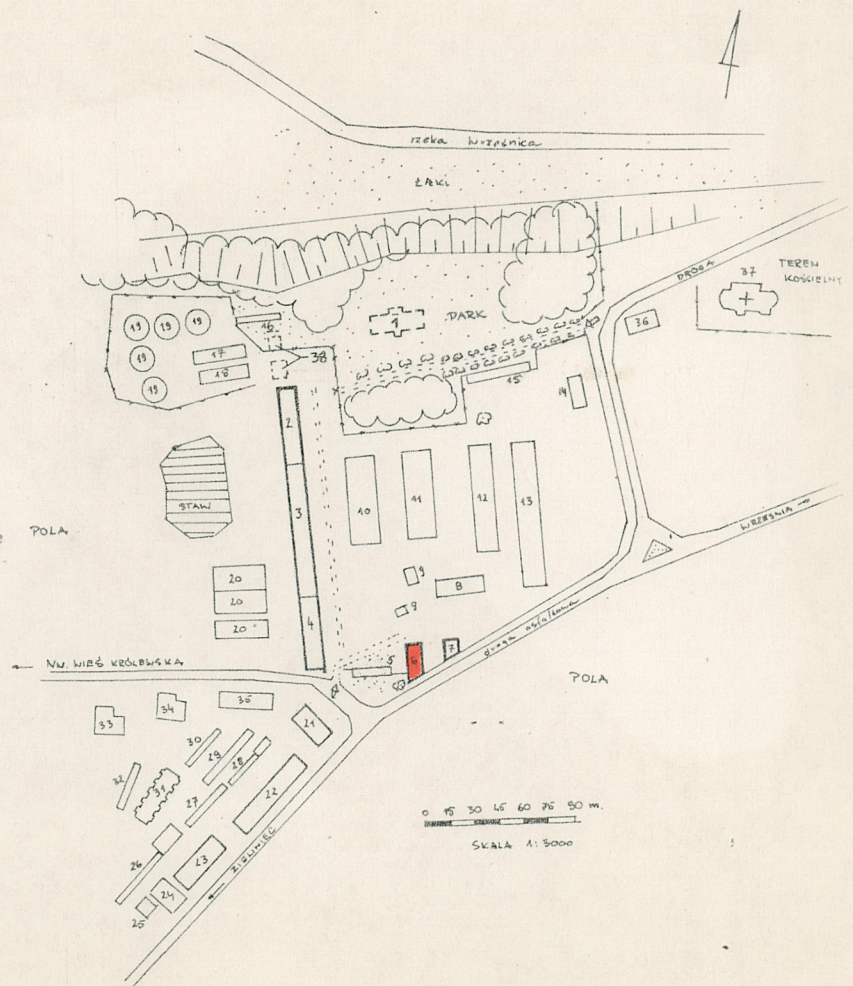
1. Dwór nieistniejący
2. Obora-ob.magazyn
3. Obora-ob.magazyn
4. Stodoła
5. Budynek biurowy
6. Magazyn zbożowy-ob.nawozowy
7. Kuźnia - ob.warsztat
- 8-9. Garaże,warsztaty
9. Budynek gospodarczy
- 10-13 Obory-bukaciarnie
- 14-16. Budynki gospodarcze
- 17-20 Silosy na gnojownicę
- 21-23 Budynki mieszkalne-czworaki
- 24-25 Domy mieszkalne 1-2 rodzinne
- 26-32 Budynki gosp.-inwentarskie
- 33-35 Bloki mieszkalne
36. Kaplica
37. Kościół parafialny
