Z E S P O Ł

F O L W A R C Z N Y

- karta założenia

G R Z Y B O W O

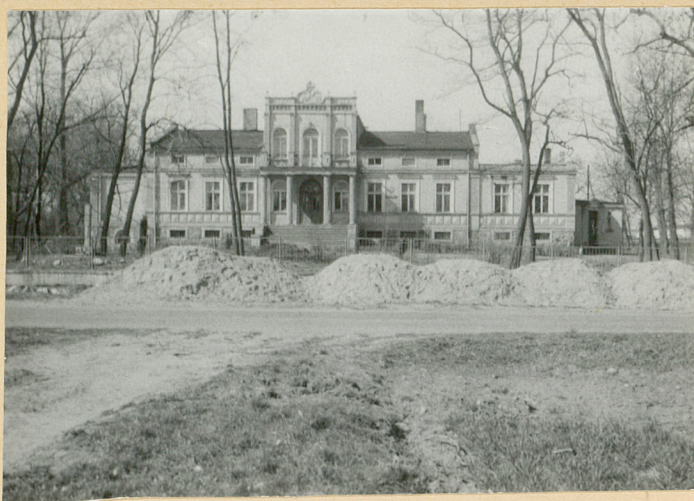
1

1. Pałac - elewacja frontowa-widok od strony drogi
2. Pałac - elewacja tylna
3. Pałac - fragment elewacji tylnej część środkowa.

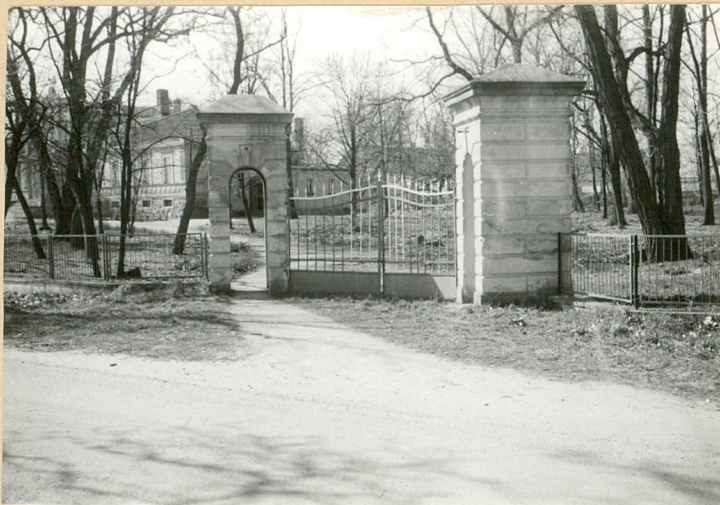
4

4. Brama wjazdowa w kierunku pałacu - od strony drogi
5. Pomnikowy dąb szypułkowy - płn. część parku.
6. Słup ceglany - pozostałość po starej bramie wjazdowej na teren części parku od strony północnej.
7. Figura Chrystusa

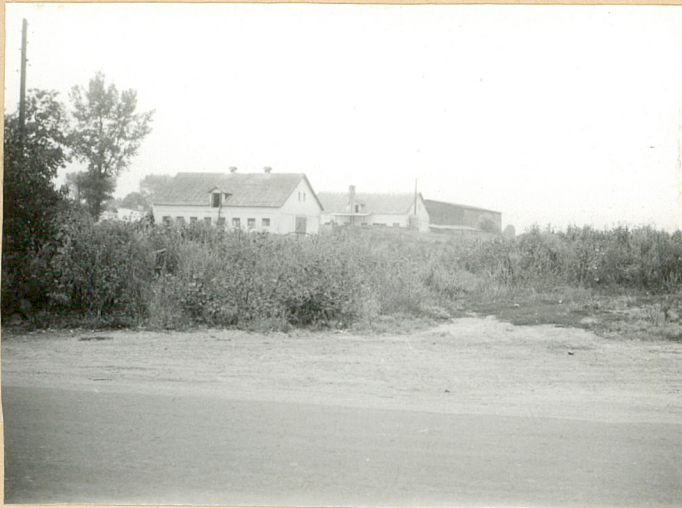
8

8. Północna krawędź podwórza gospodarczego
widok ogólny od strony drogi do Witkowa
9. Północna krawędź podwórza gospodarczego-
fragment muru ceglanego.
10. Fragment starego ogrodzenia-wschodnia
strona podwórza gospodarczego widok od
strony parku.
11. Widok na fragment centralnej części
dziejnińca gospodarczego
12. Brama wjazdowa-północno-zach.naroże pod-
wórza gospodarczego.

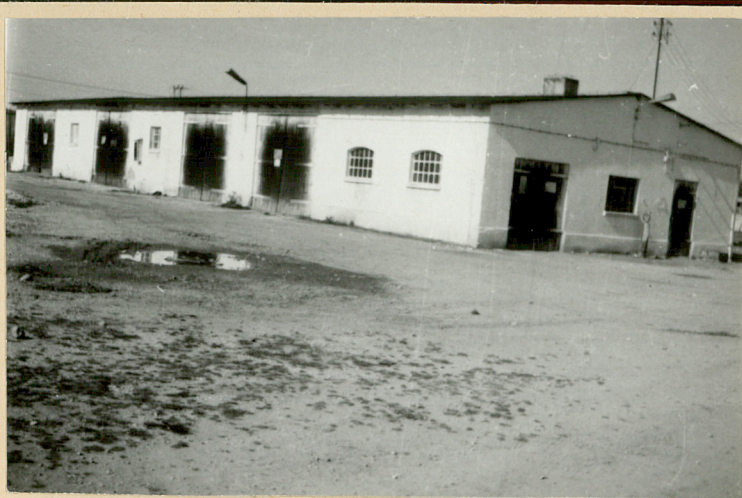
14

- I3. Fragment centralnej części podwórza gospodarczego
- I4. Kuźnia, stelmacharnia-ob.budynek warsztatowy (nr.I6)
elewacja północno-wschodnia
- I5. Pompa wodna (nr.24)
- I6. Fragment południowej części dziedzińca gospodarczego
W tym miejscu stał piętrowy magazyn zbożowy (.r,I5)
- I7. Wiata-dawna cieplarnia (nr.I3)
- I8. Stodoła (I8), elewacja południowo-wschodnia.

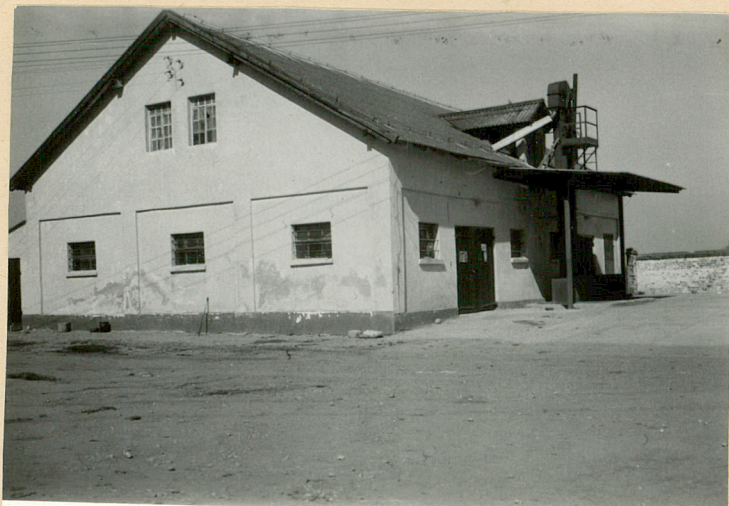
19

- I9. Suszarnia-d.obora-żrebiarnia (I9).
Widok od strony południowej.
- 20. Obora pracownicza-magazyn (20). Elewacja wsch.
- 21. Elewacja południowo-zachodnia.
- 22. Garaż (6), widok od strony południowej
- 23. Elewacja frontowa, widok od strony parku.
- 24. Fragment elewacji frontowej, widoczny herb rodziny Lutomskich.

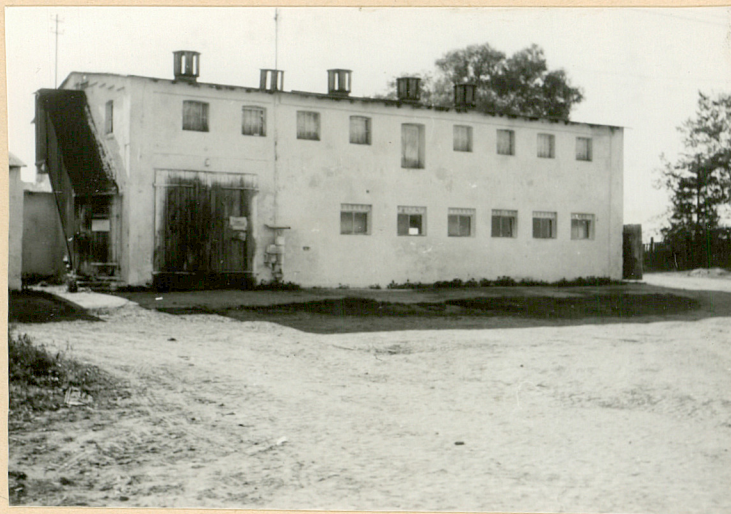
25

25. Stajnia-obora (I2).
Widok od strony frontowej-północnej.
26. Fragment elewacji północno-wsch.
27. Elewacja szczytowa-zachodnia.
28. Obory-cielętniki (4-5).
Widok ogólny od strony zachodniej.
29. Obora (5) - elewacja południowo-zach.
30. Obora (5), fragment wnętrza.
31. Obora (4)-elewacja południowa, widoczna data powstania budynku.
32. Obora (4), fragment elewacji szczytowej -wschodniej, widoczna data powstania budynku.

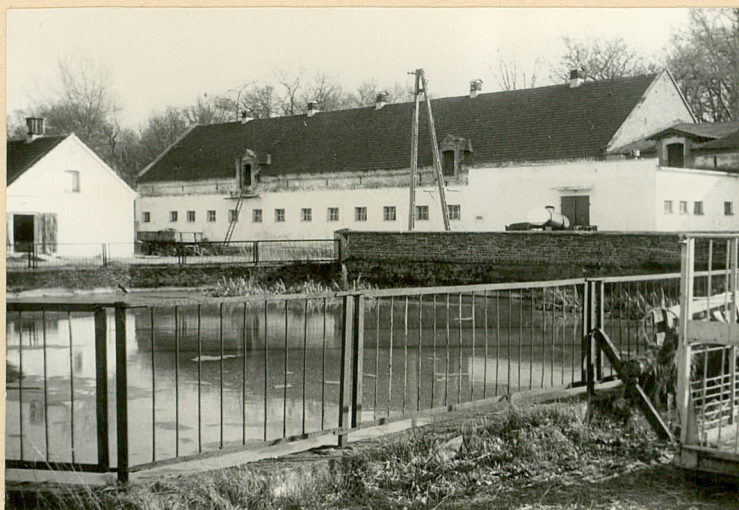
33

33. Widok ogólny na elewację frontową-płn.

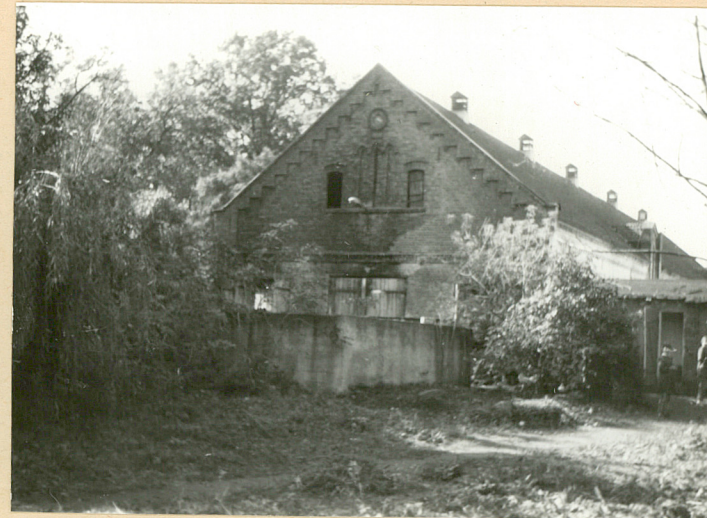
34

34. Elewacja szczytowa-wschodnia-widok ogólny od strony parku.

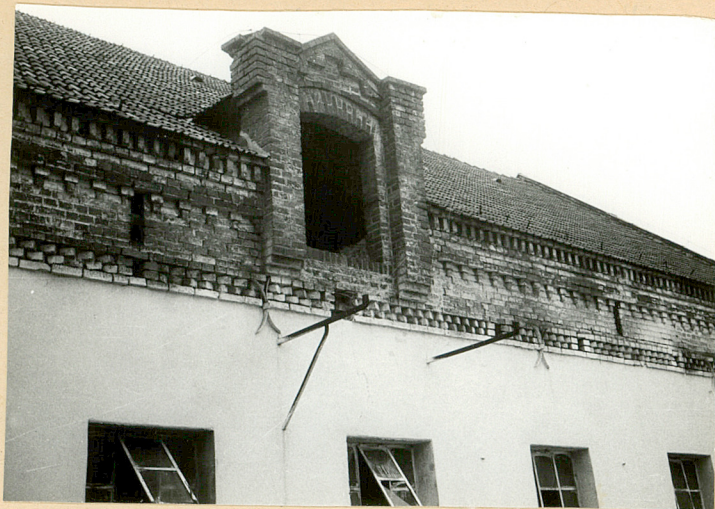
36

36. Fragment elewacji frontowej.

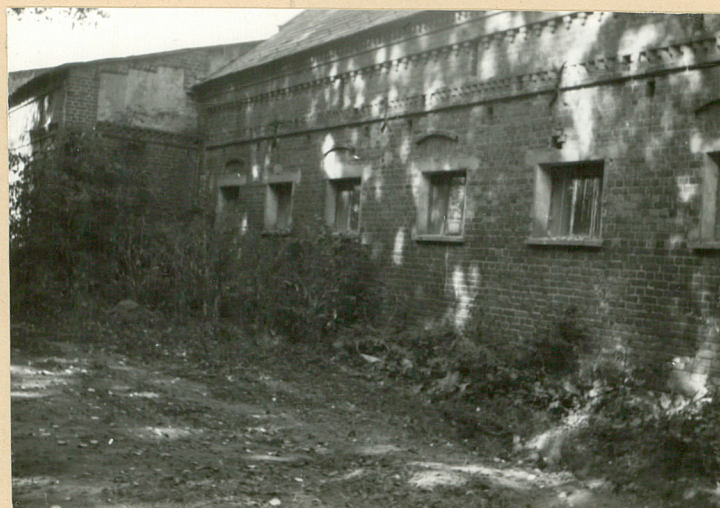
38

38. Fragment elewacji tylnej.

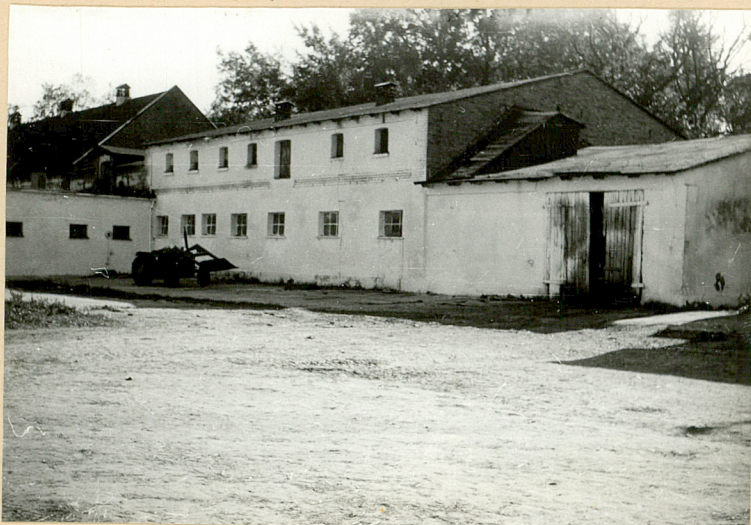
39

- 39. Obora-cielęciarnia (9) widok od strony frontowej-północnej.
- 40. Fragment elewacji tylnej-widok od strony dawnego ogrodu.
- 41. Magazyn paszowy (10)- elewacja tylna widok od strony dawnego ogrodu.

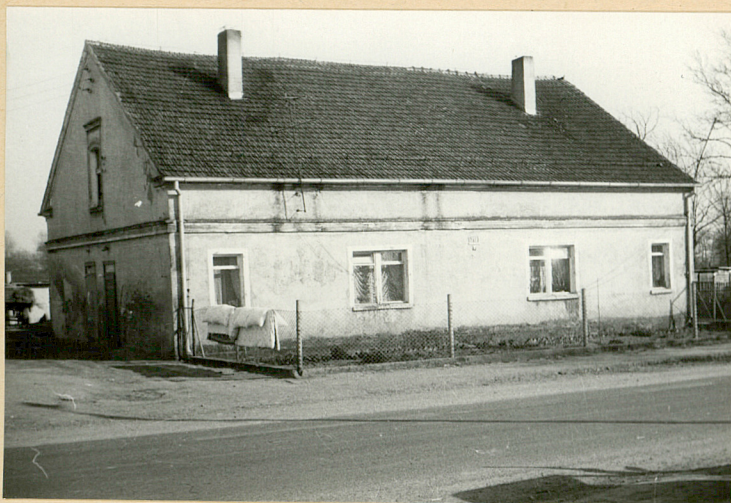
1

Budynek powstał w 1901 roku. SYTUACJA: budynek położony jest po wschodniej stronie drogi głównej, kilkadziesiąt metrów w kierunku północno-wschodnim od drogi dojazdowej na teren gospodarstwa. MATERIAŁ: Ściany - murowane z cegły ceramicznej na zaprawie wapiennej, na zewnątrz i wewnątrz otynkowane. Dach: drewniany kryty dachówką cer.-karpiówką. Więźba dachowa: drewniana krokwiowo-stolcowa z drewna ciosanego. Krokwie oparte na dwurzędowej ramie stolcowej z jętką. Strop: ceglany odcinkowy, otynkowany. Posadzka: w sieni ceglano-cementowa, w pomieszczeniach mieszkalnych - podłoga drewniana-deskowa. Otwory drzwiowe: o wykroju prostokąta stojącego wypełnione drzwiami drewnianymi nowymi. Otwory okienne: o wykroju prostokąta leżącego i stojącego-wtórne wypełnione oknami drewnianymi nowymi. W częściach szczytowych otwory pierwotnie zachowane o wykroju prostokąta stojącego zamknięte łukiem z ceglany parapetem, wypełnione oknami drewnianymi, dwuskrzydłowymi, czterodziałowymi. RZUT: budynek na planie prostokąta, wewnątrz o dwutraktowym układzie pomieszczeń. BRYŁA: zwarta, parterowa z poddaszem, niepodpiwniczona, nakryta dachem dwuspadowym o dość wysokim stopniu nachylenia połaci dachowej. ELEWACJE: otynkowane z ozdobnym gzymsem na 2/3 wys. budynku, członkowane rytmem otworów okiennych i drzwiowych. Szczytowe (północna, południowa) symetryczne z dwoma otworami drzwiowymi w części parteru oraz jednym otworem okiennym w części poddasza na osi budynku. Elewacje wzdłużne-symetryczne, zachodnia 4-osiova z czterema oknami, wschodnia-3-osiova z trzema otworami okiennymi. WNETRZE: z czterech sieni przechodzi się do kuchni a następnie do pokoju. Łącznie budynek posiada 4 mieszkania (sien+kuchnia+pokój).

1. Elewacja zachodnia-widok od strony drogi.
2. Fragment elewacji zachodniej, widoczna data powstania budynku.
3. Elewacja tylna
4. Elewacja szczytowa-północna.
5. Elewacja szczytowa-południowa.
