1. Obiekt

DWÓR

GRZYBOWO

## 12. Autorzy, historia obiektu, określenie stylu

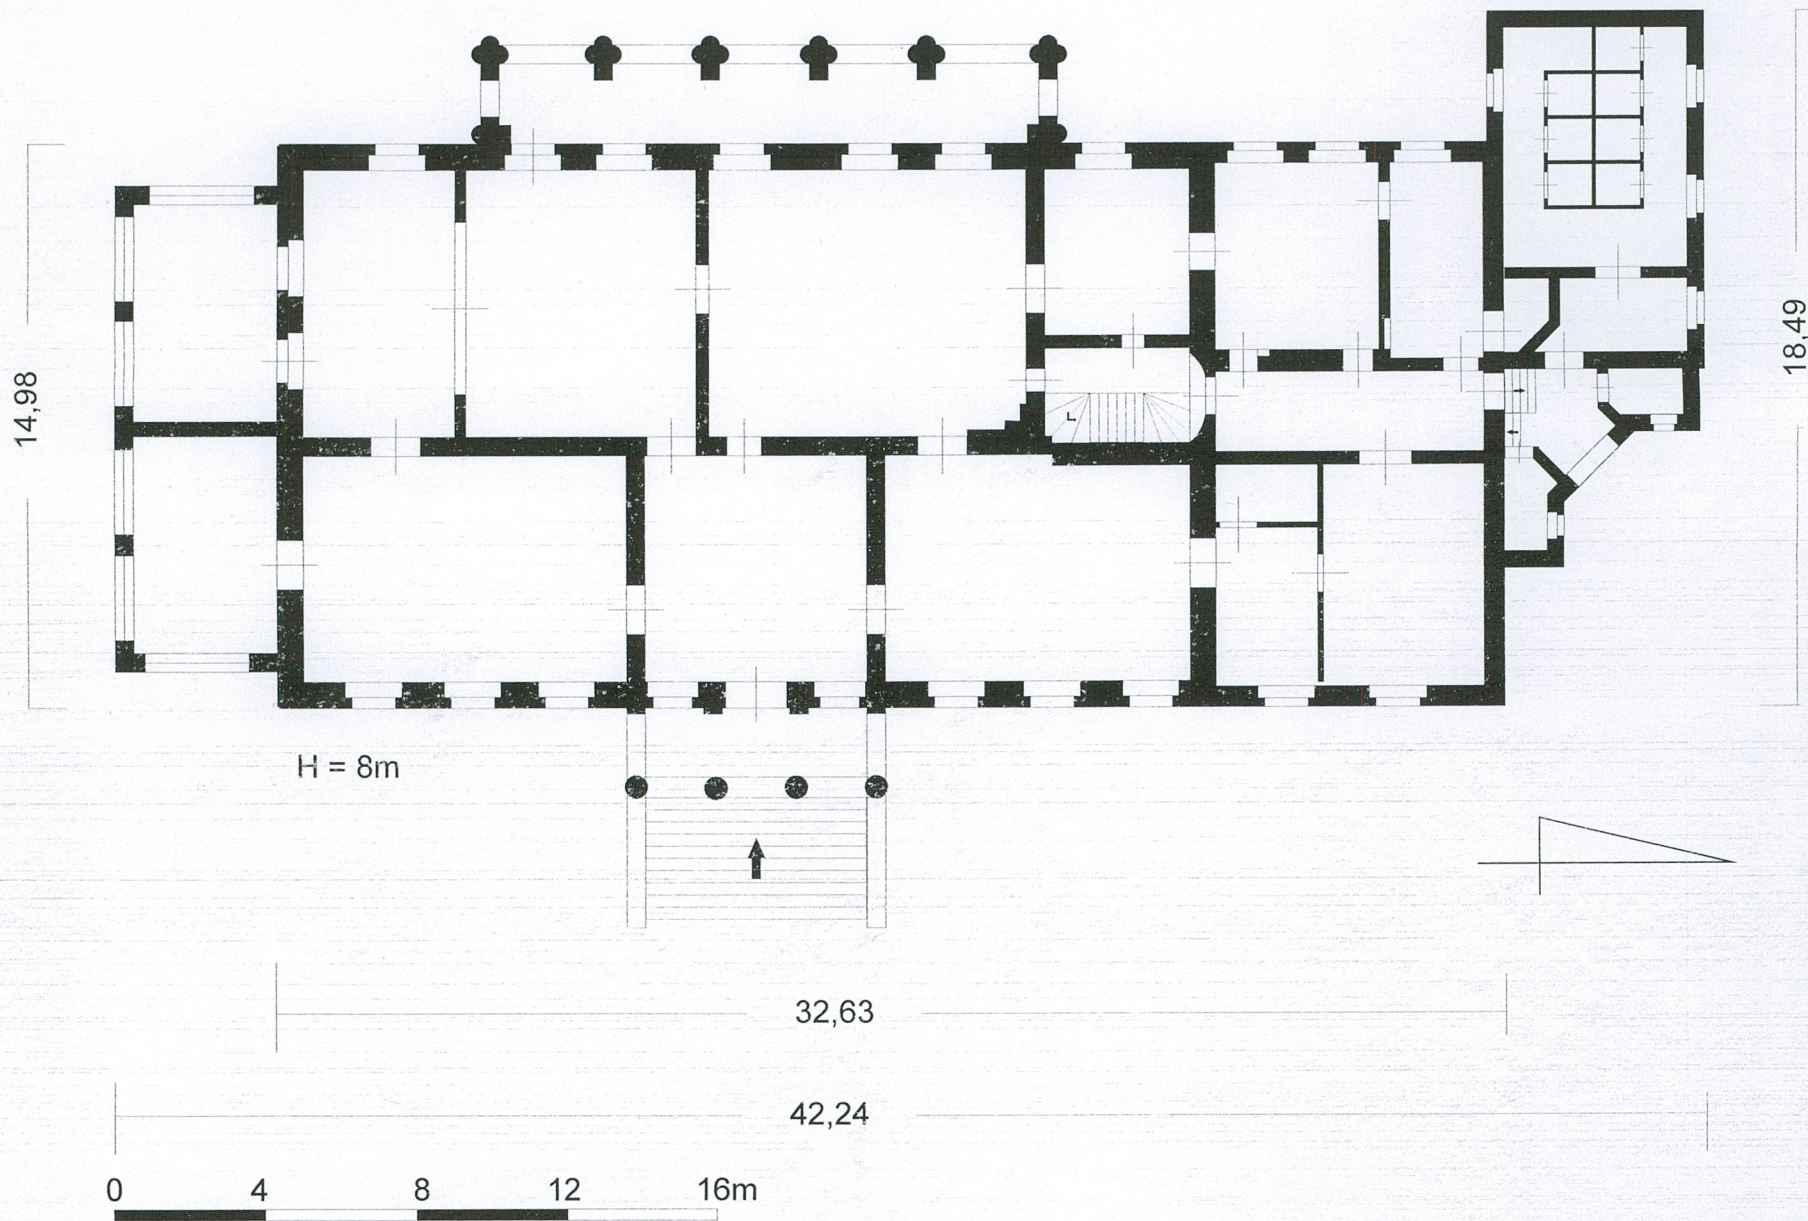
1. Miejscowość: <b>GRZYBOWO</b>	5. Obiekt (nazwa jak w karcie)	6. Zawartość wkładki (nazwa materiału uzupełniającego)
2. Gmina: <b>WRZEŚNIA</b>	<b>DWÓR</b>	<b>CD. OPISU, RZUT</b>
3. Powiat: <b>WRZESIŃSKI</b>		
4. Województwo: <b>WIELKOPOLSKIE</b>

**RZUT:** Budynek na planie wydłużonego prostokąta. Od południa węższa przybudówka na planie prostokąta, mieszcząca ogród zimowy. Przy północnej elewacji, trapezoidalne w planie prostopadłe skrzydło gospodarcze. Ściana północno-wschodnia skrzydła wklęsła, cofnięta względem wschodniej elewacji budynku. Od wschodu portyk wsparty na czterech kolumnach, przesunięty w kierunku południowym. Wzdłuż fragmentu elewacji zachodniej, prostokątna w planie loggia przesunięta w kierunku południowym.

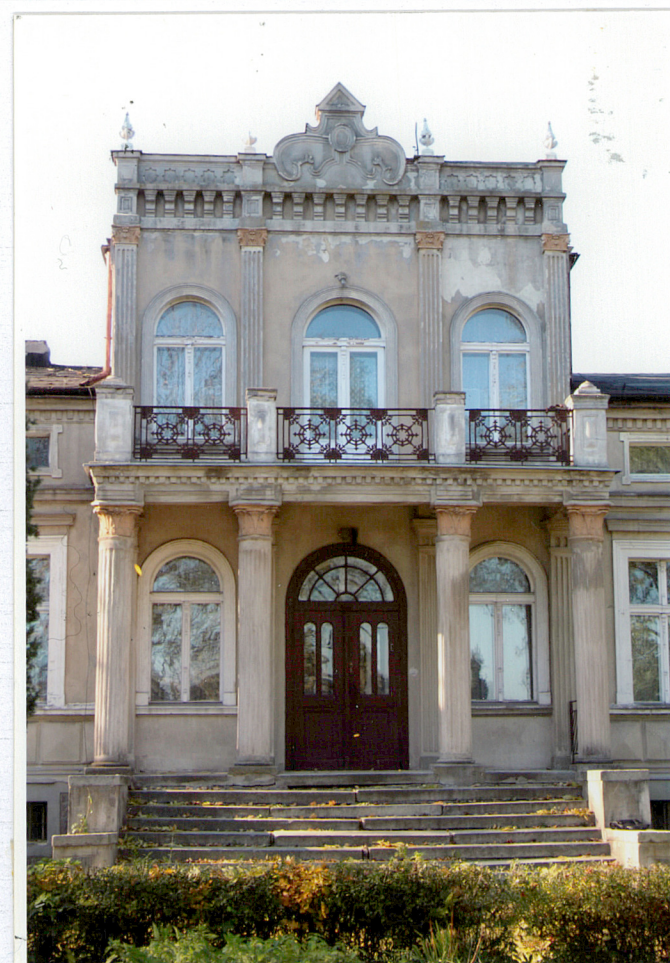
1. Elewacja wschodnia - frontowa.
2. Portyk w elewacji frontowej.
3. Widok na portyk od strony południowej.
4. Widok na elewację wschodnią od strony północnej.
5. Elewacja zachodnia.

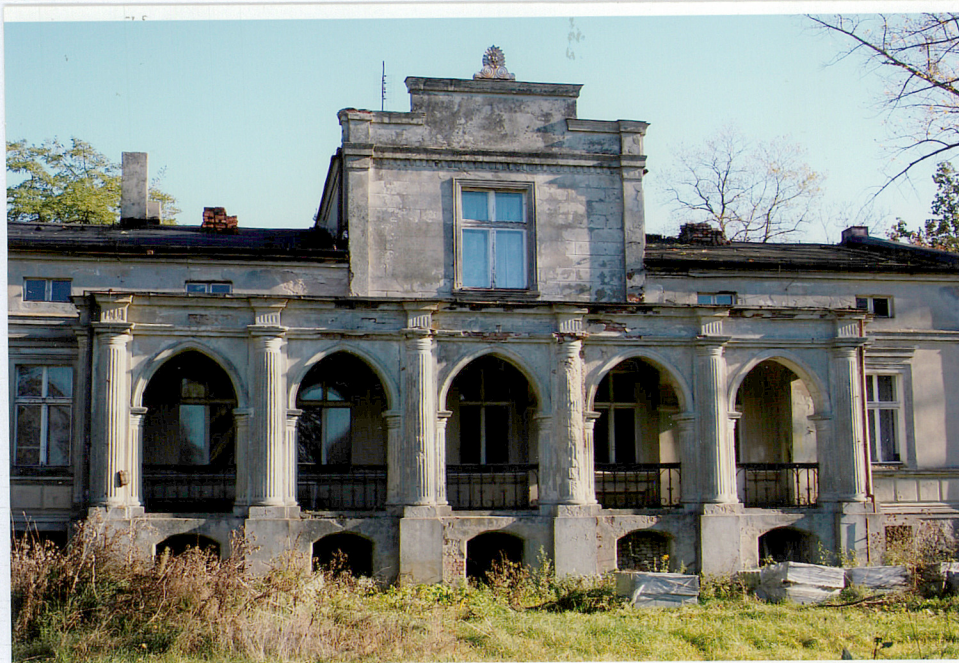
- 6. Loggia w elewacji zachodniej.
- 7. Elewacja zachodnia od strony południowej.
- 8. Loggia od strony południowej.
- 9. Wnętrze loggii.

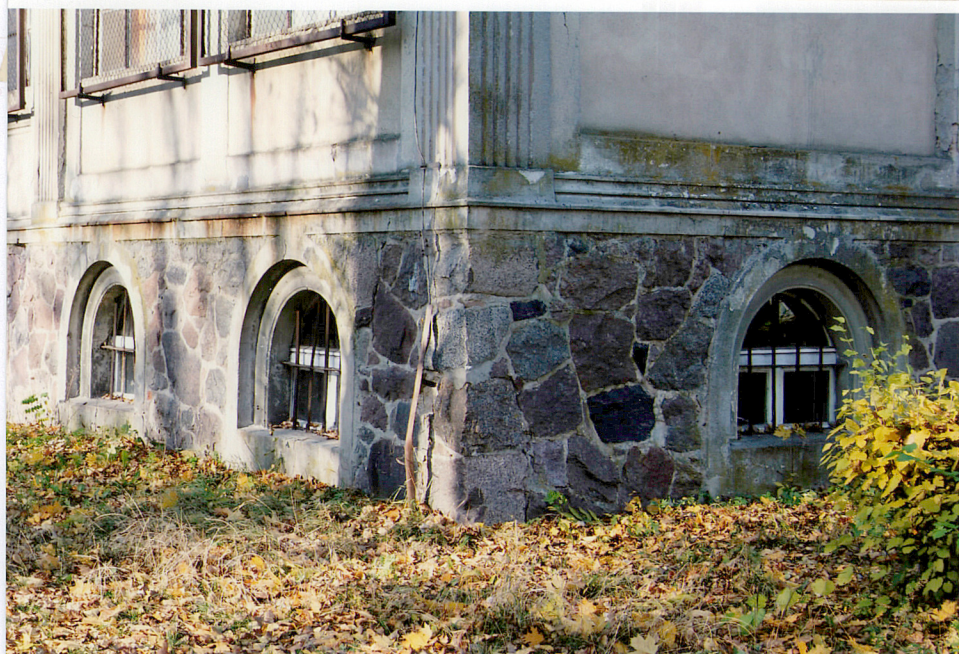
- 10. Widok na północny szczyt od strony zachodniej.
- 11. Elewacja południowa.
- 12. Cokół przybudówki południowej – widok od strony wschodnio-południowej.
- 13. Skrzydło gospodarcze – widok od strony północno-wschodniej.
- 14. Elewacja północna skrzydła gospodarczego.

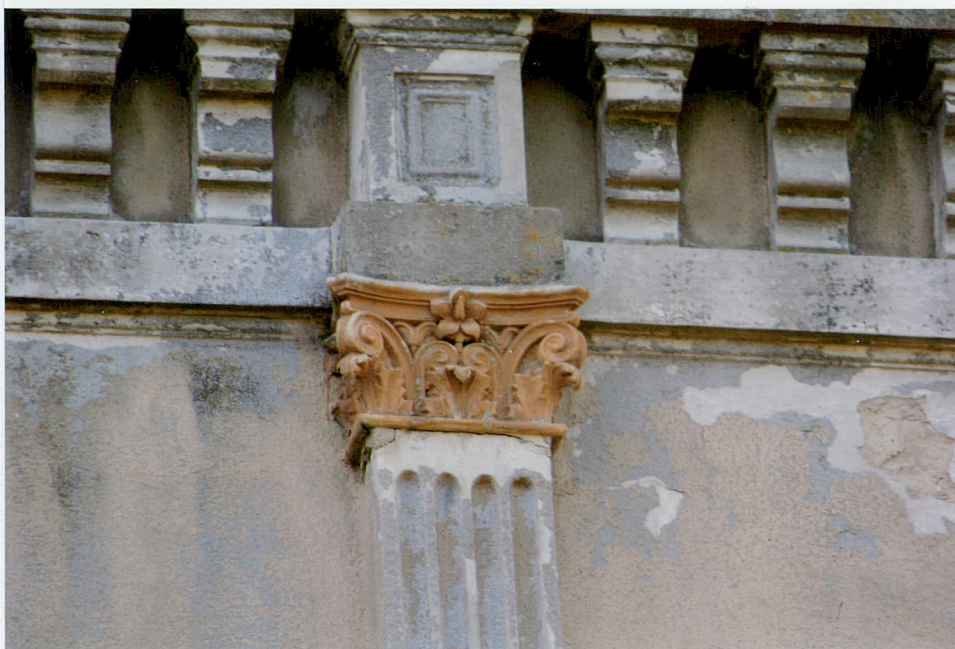
- 15. Głowica pilastra w drugiej kondygnacji centralnej partii korpusu głównego.
- 16. Głowica kolumny w portyku.
- 17. Akroterion wieńczący elewację zachodnią.
- 18. Zwieńczenie elewacji wschodniej.
- 19. Waza na attyce elewacji wschodniej.
- 20. Balustrada tarasu.

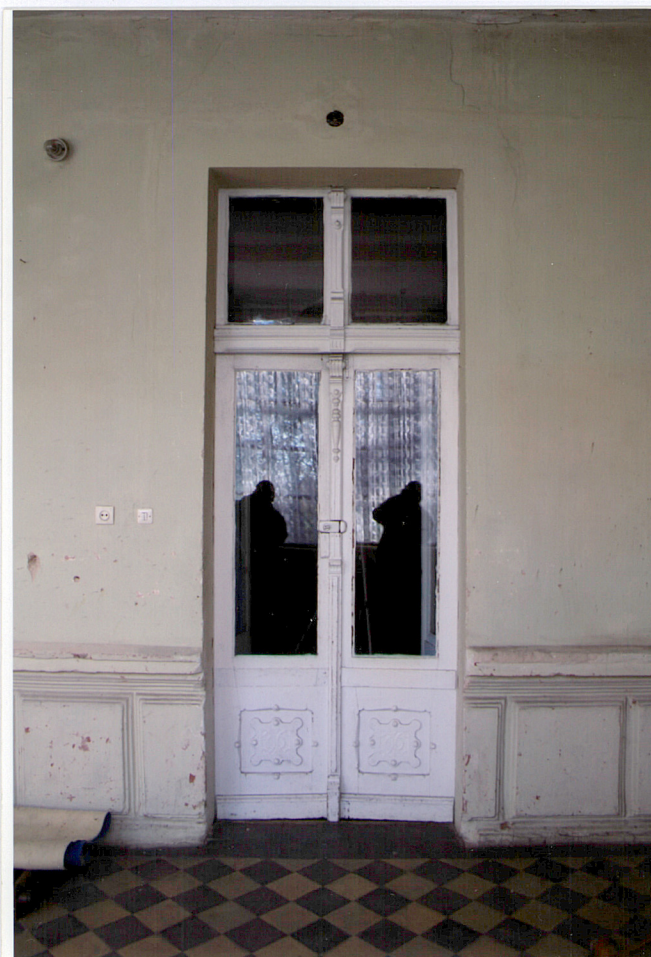
- 21. Stolarka okienna.
- 22. Drzwi prowadzące do ogrodu zimowego.
- 23. Posadzka w loggii.
- 24. Posadzka w piwnicy.
- 25. Stropy piwnicy.
- 26. Wieżba dachowa.

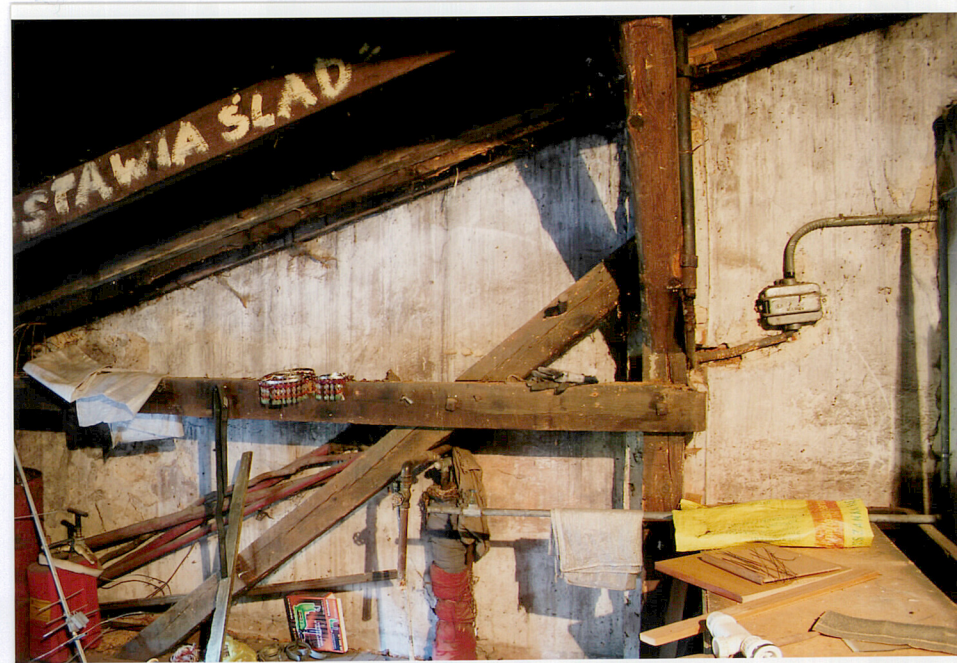
26.

**MATERIAŁ, KONSTRUKCJA, TECHNIKA:** Budynek murowany z cegły na zaprawie wapienno-cementowej, otynkowany. Cokół kamienny. **Konstrukcja dachu** drewniana, więźba storczykowa. **Dach** pokryty papą. **Posadzka** w piwnicy betonowa, na kondygnacji w większości pomieszczeń parkiet, częściowo przykryty płytami paździerzowymi. W loggii, w północnej partii piwnicy oraz w ogrodzie zimowym posadzka z płytek ceramicznych. **Stropy** w piwnicy Kleina, na kondygnacjach drewniane z podsufitką. W holu strop kasetonowy. **Stolarka okienna** historyczne, drewniane krzyżowe okna skrzynkowe. W większości pomieszczeń dwuskrzydłowe, z dwuskrzydłowym nadświetleniem, ozdobione dekoracją stolarską. W części centralnej korpusu głównego okna arkadowe, dwuskrzydłowe z nadświetleniem, ozdobione dekoracją stolarską. W północnym skrzydle gospodarskim okna dwuskrzydłowe, każde ze skrzydeł podzielone na dwie nierówne części poziomym szprosem oraz okna jednoskrzydłowe z nadświetleniem. W przybudówce południowej – ogrodzie zimowym okna metalowe, stałe, wielokwaterowe z otwieraną częścią centralną. W piwnicy okna krosnowe, dwuskrzydłowe, w przybudówce południowej – ogrodzie zimowym zamknięte arkadowym nadświetleniem. **Stolarka drzwiowa** historyczna. Drzwi wejściowe arkadowe, dwuskrzydłowe, płycinowe z przeszklonym nadświetlem, skrzydła częściowo przeszklone. Wewnątrz bogaty zbiór zabytkowych drzwi dwuskrzydłowych, płycinowych, pokrytych dekoracją stolarską. Drzwi umieszczone są w historycznych futrynach. Nad drzwiami w holu nadproża wykonane z tynku z narzutu. **Schody** zewnętrzne wejściowe granitowe. Schody wewnętrzne drewniane zabiegowe z drewnianą balustradą.

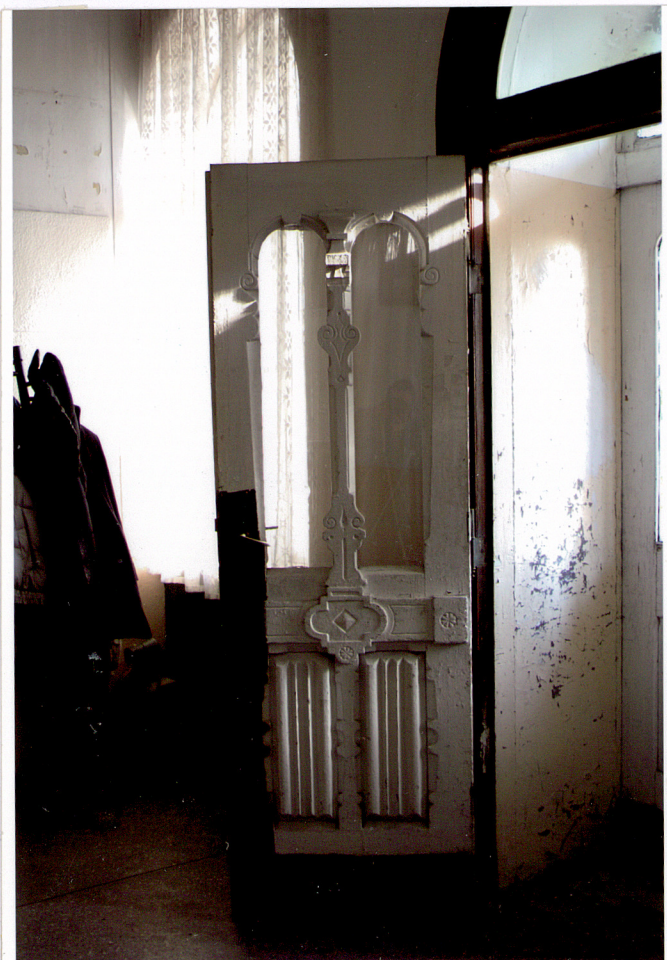
- 27. Wewnętrzne drzwi wejściowe.
- 28. Holl – widok w kierunku północnym.
- 29. Holl – widok w kierunku południowym.
- 30. Salon – widok w kierunku wschodnim.
- 31. Salon – widok w kierunku północnym.
- 32. Gabinet we wschodnim traktie korpusu głównego.

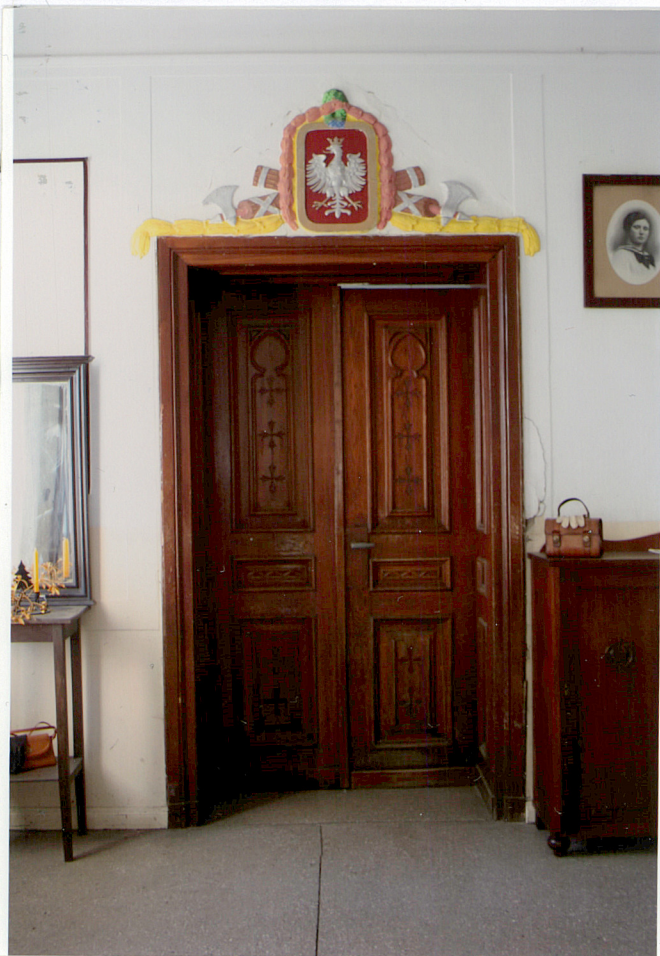
33. Drzwi do gabinetu we wschodnim trakcie budynku.
34. Nadproże północne z godłem Polski w hollu.
35. Nadproże z herbem Topór w hollu.
36. Nadproże z herbem Szeliga w hollu.
37. Nadproże z herbem Pogoń w hollu.

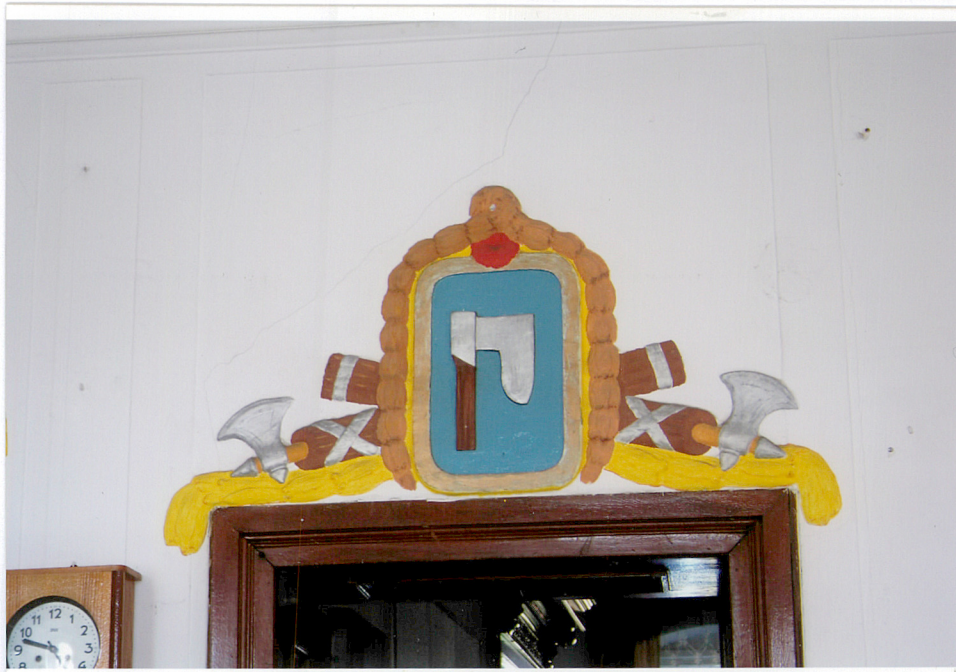
35.

**WYPOSAŻENIE:** Z pierwotnego wyposażenia zachował się bogaty zespół stolarki: okienna, drzwiowa wraz z futrynami, boazerie oraz dekoracje sufitowe. W hollu nad drzwiami do poszczególnych pomieszczeń nadproża wykonane w narzucie z tynku z herbami Topór oraz Szeliga, rodowymi herbami Lutomskich oraz Brzeskich, umieszczonymi na skrzyżowanych różgach liktorskich, otoczone wstęgami laurowymi. Nad wejściem do gabinetu właściciela majątku umieszczono godło państwowe, po przeciwległej stronie litewska Pogoń. Zachowane są także okucia stolarek, w tym mosiężne klamki z herbem Lutomskich.

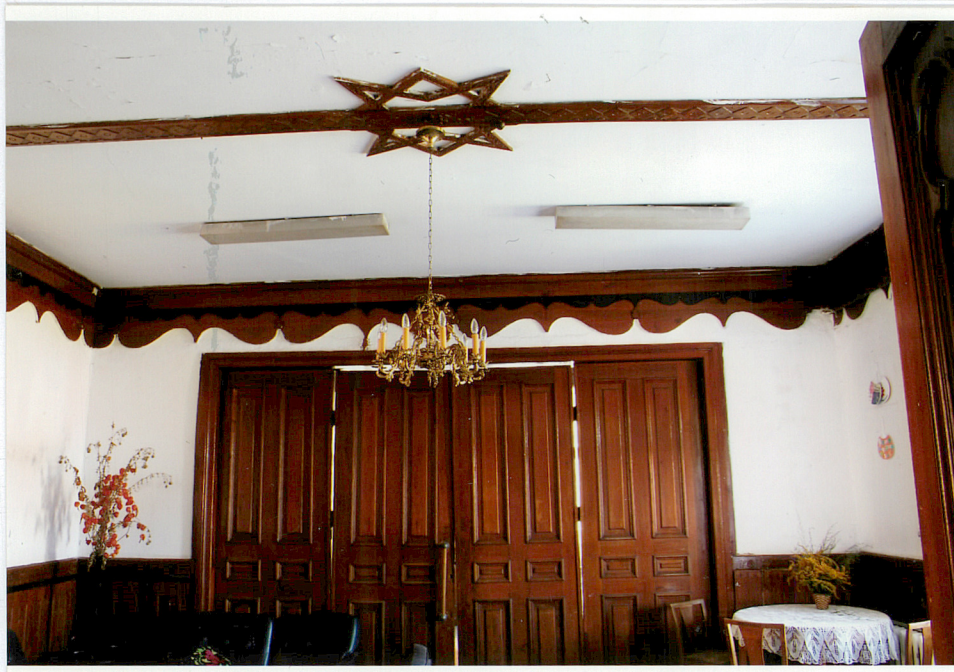
- 38. Stolarka składanych drzwi w zachodnim trakcie.
- 39. Stolarka drzwiowa w gabinecie.
- 40. Stolarka drzwi prowadzących do ogrodu zimowego.

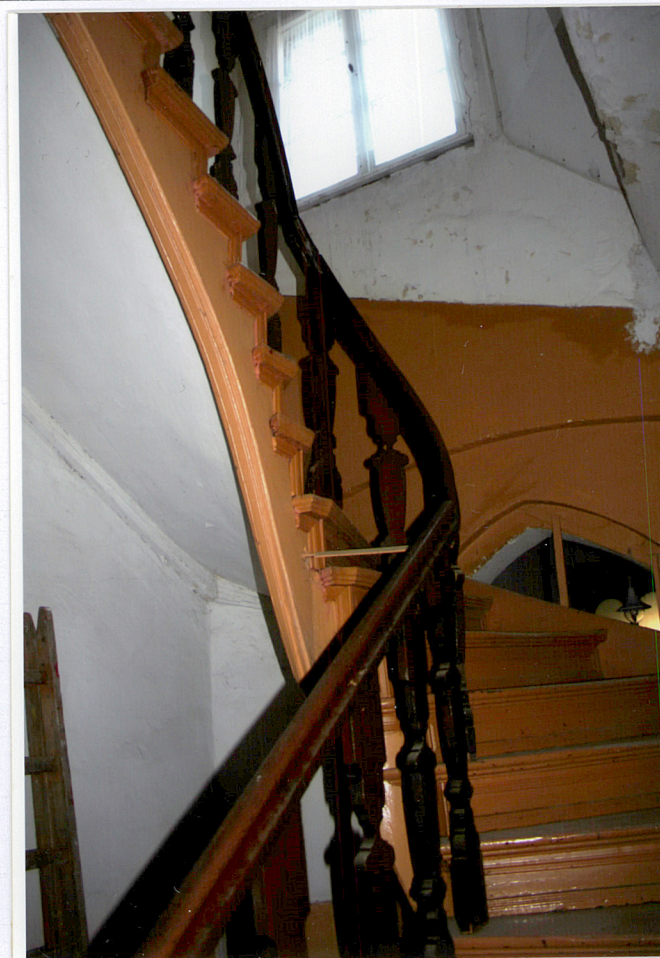
- 41. Balustrada schodów wewnętrznych.
- 42. Schody wewnętrzne.
- 43. Drewniana rozeta sufitowa w salonie.
- 44. Rozeta sufitowa w gabinecie.
