1. Obiekt zabytkowy

S P I C H R Z

Pl. Paderewskiego Nr.13/14

Z Ł O T Ó W

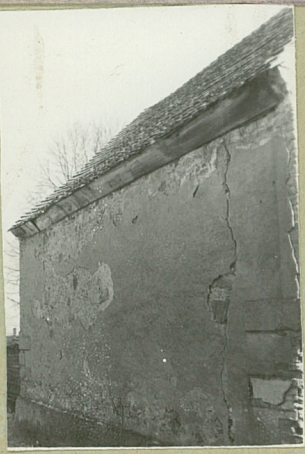
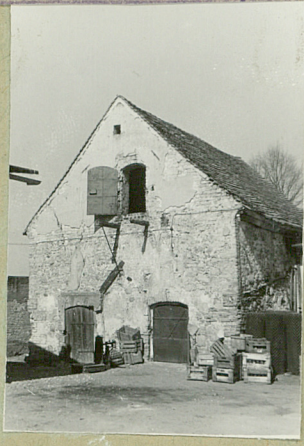
Data	O P I S	Znisz- czenia %	Odbu- dowa %
VIII.1939 r.			
XI.1939 r.			
XII.1945 r.	niezniszczony		
XII.63	znaczne spękanie ścian zewnętrznych, tynki zniszczone w dużym stopniu

RZUT PIWNIC  
1:200

RZUT PARTERU

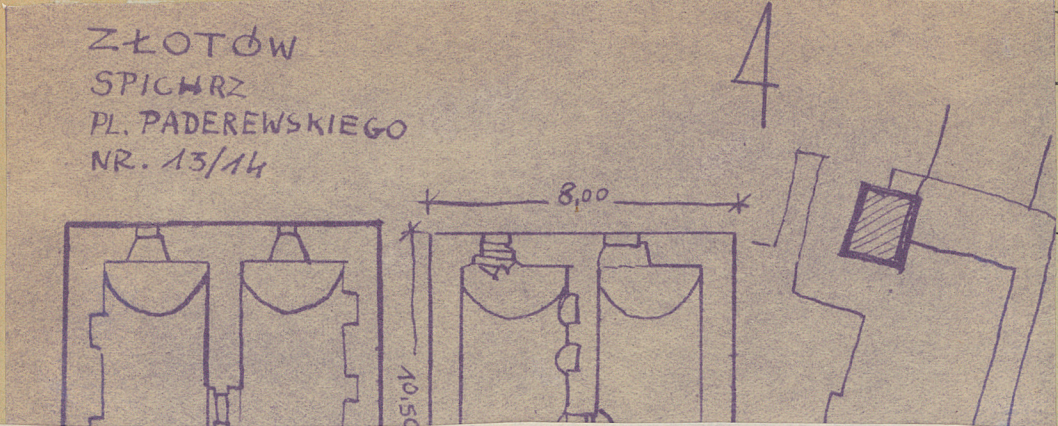
Usytuowany szczytowo na tyłach posesji, parterowy, podpiwniczony, cz. podzielony stropem drewnianym na dwa poziomy. Murowany z kamienia i cegły, tynkowany, sklepiony kolepkowo. Dach dwuspadowy kryty dachówką karpiówką.
