SPICHLERZ 2, OB. PUSTOSTAN

1827r.

K O P O J N O

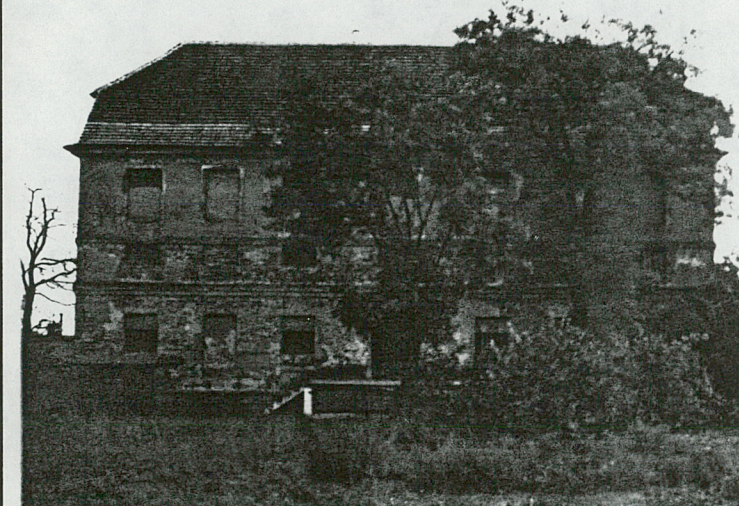
Fot. nr. 1

ELEWACJE - zach., frontowa, rozplanowana symetrycznie, posiada bardzo czytelny podział poziomy płaszczyzny ściany, rozpatrując go od poziomu terenu kolejno mamy;
 -linię okien piwnicy
 -gzyms cokołowy/utworzony ze wspomnianej wcześniej warstwy kamiennych bloków/
 -linię okien i blend zw. z kondygnacją parteru
 -gzyms kordonowy
 -linię okien i blend zw. z kondygnacją I-go piętra
 -gzyms kordonowy
 -linię okien i blend zw. z kondygnacją II-go piętra
 -schodkowo wykończony gzyms wieńczący
 -zach. połąć dachu

W centralnej części poziomu parteru znajdują się główne drzwi wejściowe do budynku również centralnie umiejscowiona jest w płaszczyźnie tej elewacji rampa ze schodami.

Opis fotografii ; Fot.nr. 1-Elew. frontowa budynku, zachodnia.

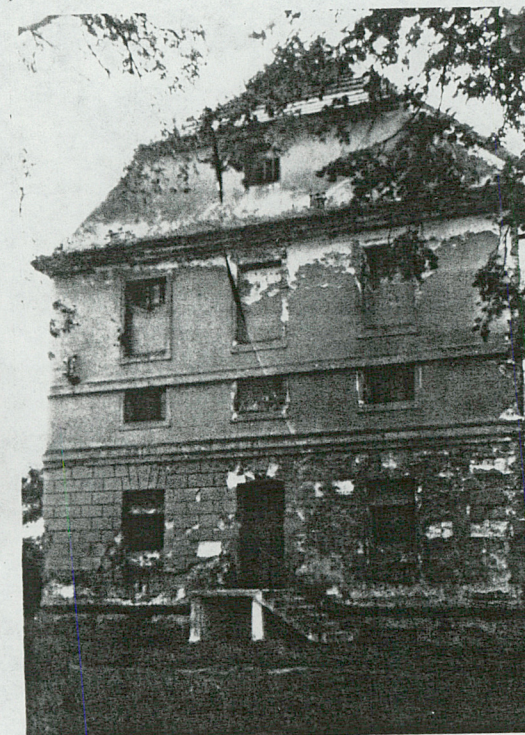
Fot. nr. 4

pn., rozplanowana symetrycznie, rozpatrując ją od poziomu terenu kolejno mamy; linię okien zw. z kondygnacją piwniczną, kamienny gzyms cokołowy, dwa okna i symetrycznie między nimi umieszczony otwór drzwiowy/na poziomie kond. parteru/, gzyms kordonowy, linię okien i blendy zw. z kond. I-go piętra gzyms kordonowy, linię okien i blendy zw. z kondygnacją II-go piętra, wysunięty-schodkowy gzyms kordonowy przykryty małym daszkiem z dach. karpiówki, symetrycznie umieszczone okienko zw. z kondygnacją strychu, gzyms wieńczący, połączyć naczółka.

Fot.nr. 4-Elew. pn. budynku.

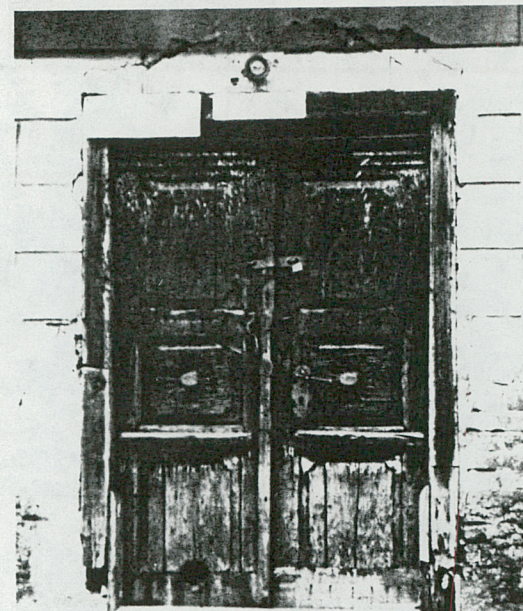
Fot. nr. 6

Drzwi - w budynku występują; a/drzwi zewnętrzne główne, dwuskrzydłowe, pełne, z ościeżyną pełną, skrzydła o konstrukcji warstwowej-na podkładzie deskowo-listwowym/deski ułożone na "wpust"/znajduje się opieranie dekoracją płycinową. Drzwi posiadają uchwyty na każdym skrzydle , pozostałe okucia są oryginalne.
 b/drzwi zewnętrzne o podobnej konstrukcji jak opisane wyżej główne lecz krosnowe.
 c/drzwi zewnętrzne, dwuskrzydłowe, pełne, bez odrzwi, posiadające konstr. skrzydeł warstwowa -na podkładzie deskowo-listwowo-zastrzałowym znajduje się opierzenie z desek.
 d/drzwiczki przekrywające otwory transportowe, /w szczycie pld. budynku/, jednoskrzydłowe, pełne, z ościeżyną pełną, skrzydło deskowo-listwowo-zastrzałowe.

Fot.nr. 6-Oryginalne drzwi wejściowe do budynku, główne.

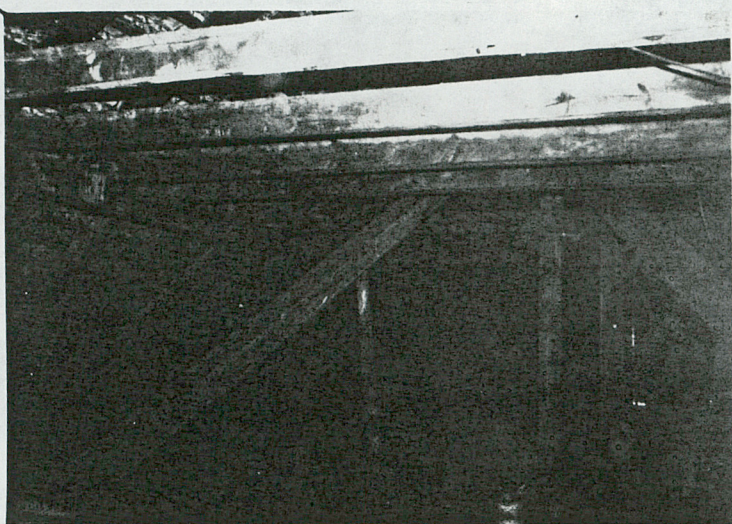
Fot. nr. 8

Wieżba dach. -stan zły, przegnite krokwie i fragmentarynie płaskie pośrednie oraz łaty.

Fot.nr. 8-Fragm. więźby dach. i instal. ślimakowej/nowej/ na strychu budynku.

- Za takie uznano-remont więźby dach. i podłogi strychu.
- odnowienie i uzupełnienie tynków zewn.
 - /aby zapobiec dalszej korozji atmosf. materiału ścian/.
