1. Obiekt
2244/2
BRAMA DO KOŚCIOŁA PARAF.p.w.św.MICHAŁA PIOTRA I PAWŁA

3. Miejscowość
ZAGÓRÓW

11. Zdjęcia, rzut, przekrój, sytuacja, orientacja

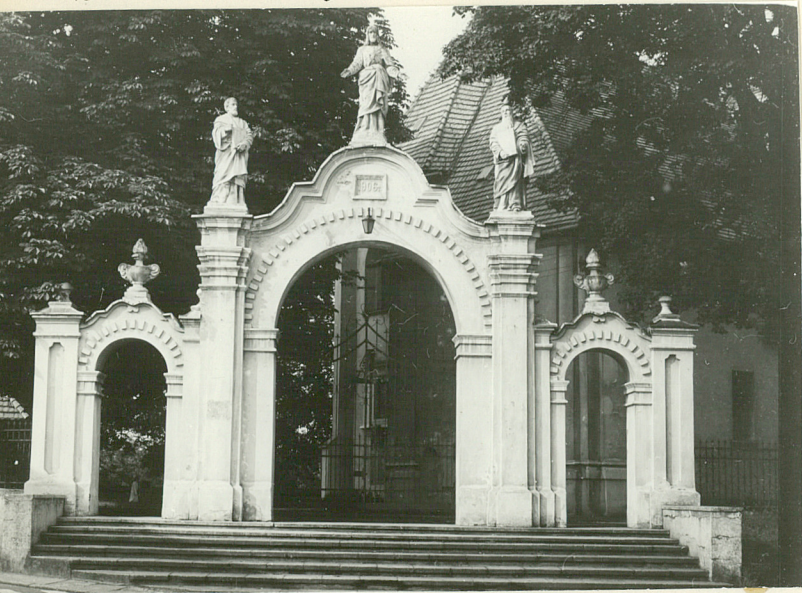
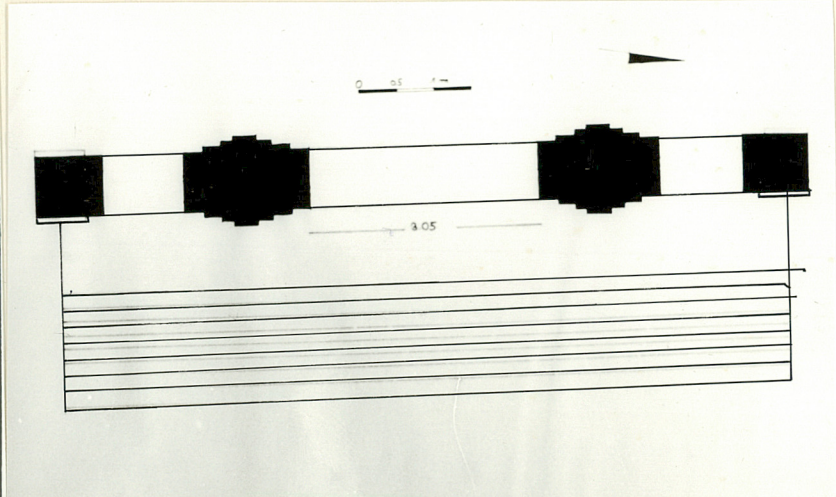
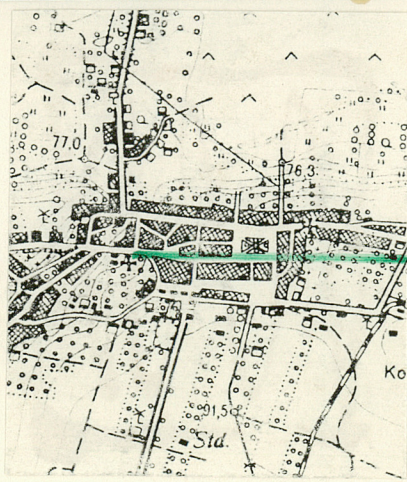
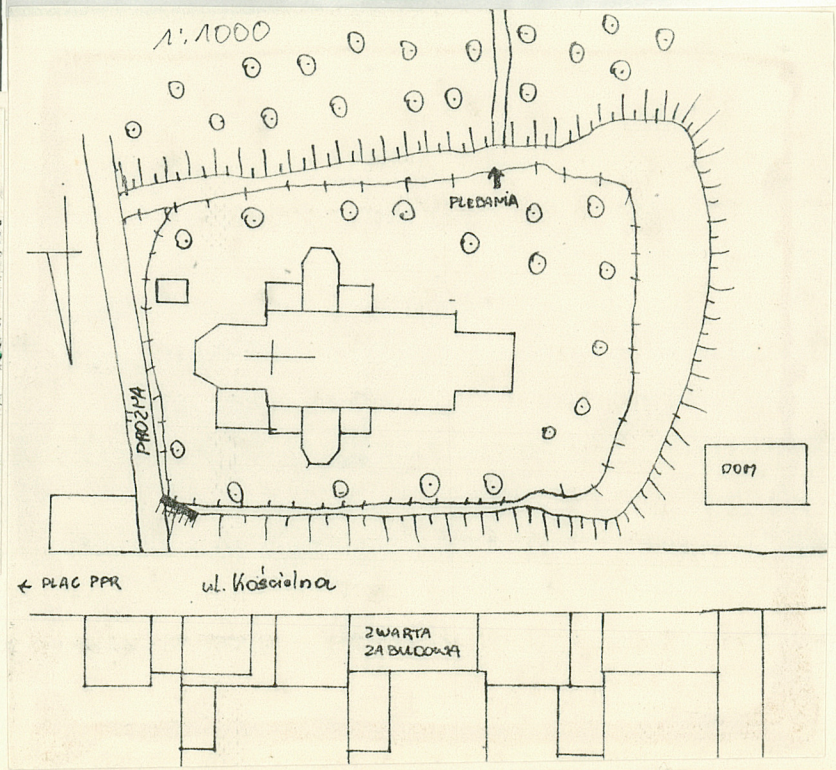
Brama usytuowana jest w pn-wsch.narożu muru otaczającego kościół paraf.p.w.Św.
Michała, przy skrzyżowaniu ul.Kościelnej i Próżnej, zwrócona frontem na wsch.dą
Rynku.

Materiał:murowana z cegły, tynkowana, z opierzeniem blaszanym.Trzy rzeźby drewniane.
Plan:trójpzelotowa, z dostawionymi jednobiegowymi schodami.

Bryła zwarta, jednokondygnacyjowa, na wysokim cokole do którego dostawione schody, z
nieco wyższą arkadą środkową.

Elewacja:w przyziemiu wysoki cokół z dostawionymi na osi schodami.Arkada środkowa,
zamknięta półkoliście wsparta na dwóch filarach ujętych lizenami.W łuku arkady
ceglany fryz, z wystających główek.Arkada zwieńczona falistym szczytem, z trzema
rzeźbami figuralnymi:środkowa Chrystusa, boczne Piotra i Pawła.Figury ustawione na
profilowanych cokołach.Po bokach głównego przelotu, niższe przeloty arkadowe wsparte
na filarach ujętych lizenami, zwieńczone falistymi naczółkami z ustawionymi na nich
wazami.W polu arkady fryz ceglany.
