1. Obiekt

KANTORAT

1913

ZAGOROW

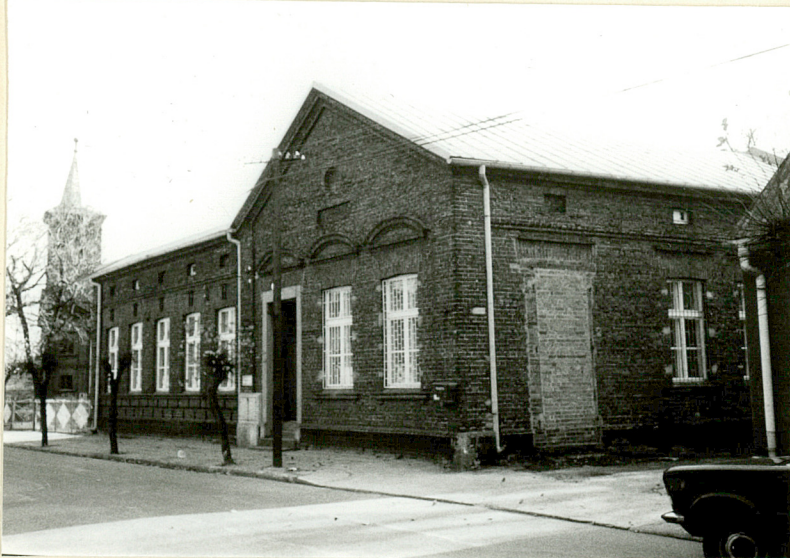
11. Zdjęcia, rzut, przekrój, sytuacja, orientacja

1. KOŚCIÓŁ EWANGELICKI
2. PASTORÓWKA
3. KANTORAT

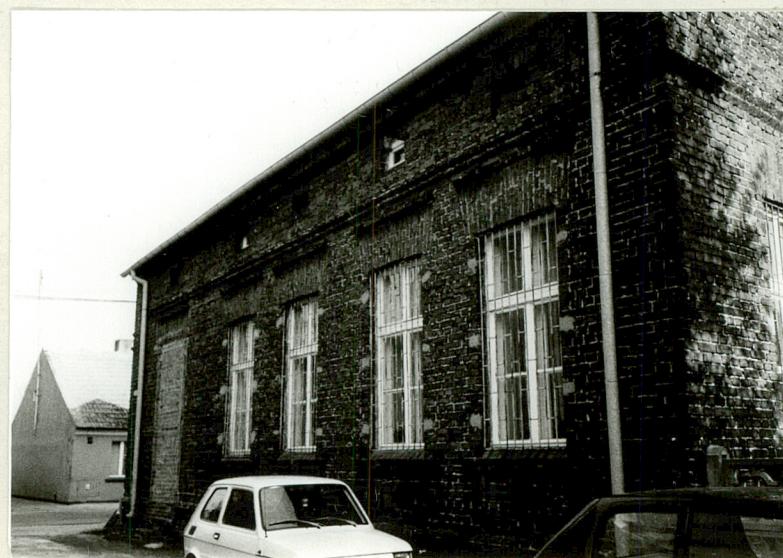
Południowa: część zachodnia - szczytowa - trzyosiowa z regularnie rozmieszczonymi oknami, część wschodnia - pięcioosiowa, w osi zachodniej drzwi wejściowe, dalej cztery równomiernie rozmieszczone okna, w ścianie kolankowe dwa małe okienka o wykroju leżącego prostokąta. Wschodnia: szczytowa - w poziomie poddasza dwa otwory okienne. Zachodnia: pięcioosiowa, w północnej osi widoczny zamurowany otwór drzwiowy, cztery otwory okienne, nad którymi proste naczółki. W ścianie kolankowej pięć małych symetrycznie rozmieszczonych okienek o wykroju leżącego prostokąta, z których trzy zamurowane. Północna: część wschodnia - pięcioosiowa z równomiernie rozmieszczonymi oknami, w ścianie kolankowej pięć symetrycznie rozmieszczonych okienek o wykroju leżącego prostokąta, z których trzy zamurowane. Elewacja zaakcentowana gzymsem podokiennym i kordonowym, zamknięta gzymsem koronującym. Pod gzymsem podokiennym boniowana, część zachodnia - szczytowa - trzyosiowa, we wschodniej osi drzwi wejściowe. Nad otworami łukowo zamknięte naczółki. W osi, w szczycie okrągła blenda. Narożniki ujęte lizenami. Wszystkie elewacje na ceglanym cokole, gzyms cokołowy na rolce z cegły, podzielone gzymsem kordonowym.

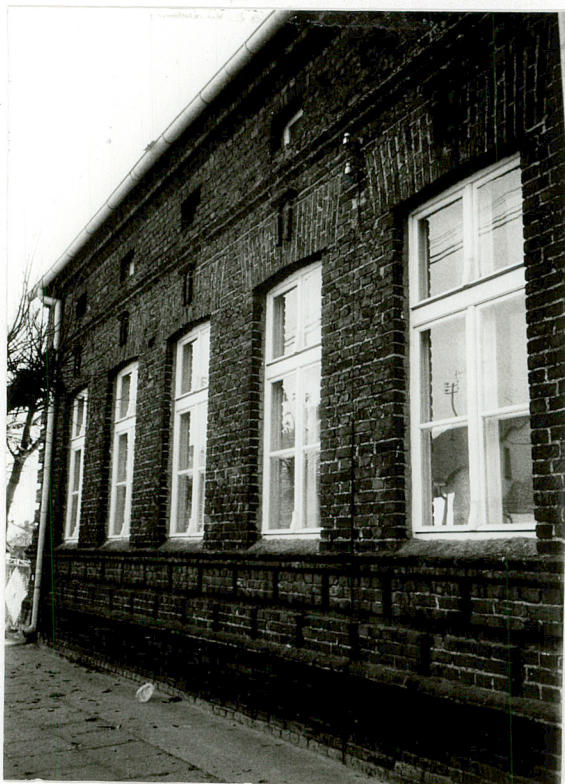
1. Elewacja północna - część wsch.
2. Drzwi wejściowe od strony północnej
3. Drzwi wewnętrzne
4. Okno w elewacji zachodniej
5. Elewacja zachodnia
6. Elewacja wschodnia
7. Elewacja południowa - część wsch.
8. Elewacja wschodnia
9. Więźba dachowa
