OFICyna DWORSKA - Ob. BUDYNEK MIESZKALNY
2181/2 - w zespole folwarcznym /Nr.2/

GRZYBOWO - OFICyna (2)

OFICyna DWORSKA /nr.2/

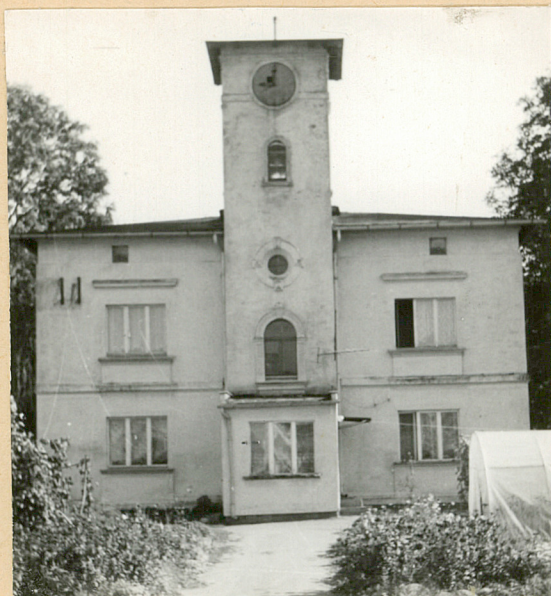
2

1. Elewacja frontowa-wschodnia. Widok ogólny od strony części parkowej.
2. Elewacja zachodnia. Widok od strony podwórza gospod.
3. Fragment elewacji zachodniej.
4. Widok od strony elewacji zachodnio-północnej.
5. Cokół kamienny, elewacja zachodnio-południowa.
6. Wejście do piwnicy, elewacja północna.
7. Fragment wnętrza, strop w pomieszczeniu mieszkalnym.
8. Fragment schodów i balustrady drewnianej.
9. Fragment wieżby dachowej.
10. Fragment wieżby dachowej.

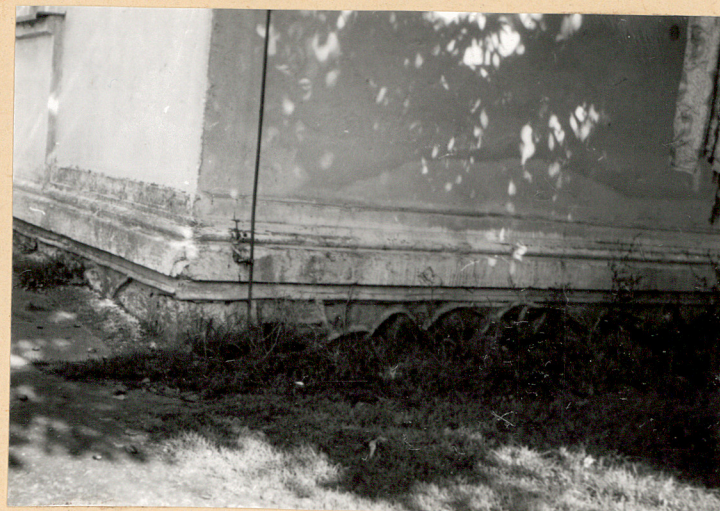
5

Ściany: murowane z cegły ceramicznej na zaprawie wapiennej, watek krzyżowy. Wewnątrz i na zewnątrz otynkowane. Cokół: niski, kamienny wykonany z dużych kamieni polnych łupanych o nieregularnym obrysie krawędzi. Dach: drewniany, kryty papą na deskowaniu. Wieżba dachowa: drewniana o konstrukcji płatwiowo-jętkowej. Krokwie opierają się na płatwiach pośrednich wspartych na dwurzędowej ramie stolcowej. Słupki ramy stolcowej niskie z mieczowaniem. Powyżej płatwi pośredniej w każdym wiązarze krokwie połączone są jętką. Krokwie u dołu opierają się na murłacie. Oczep ścianki kołankowej wiąże się kleszczami z zastrzałami usztywniającymi słupki ramy stolcowej. Strop: w części parterowej ceglany odcinkowy otynkowany, na poziomie piętra drewniany deskowy z trzcinową podsufitką, otynkowany. Schody: drewniane jednobiegowe przyściennie, połączkowe z drewnianą poręczą i balustradą z ozdobnymi toczonymi drewnianymi słupkami. Posadzki: w piwnicy cementowa. W sieni /parter/ cementowa kryta płytkami ceramicznymi kwadratowymi w układzie mozaikowym w kolorze czarno-białym. W pomieszczeniach mieszkalnych podłoga drewniana deskowa kryta linoleum oraz wykładziną podłogową. Na poddaszu podłoga drewniana deskowa. Otwory drzwiowe: o wykroju prostokąta stojącego wypełnione drzwiami drewnianymi nowymi. o konstrukcji ramowo-płycinowej.
