1. Obiekt

2196

FOLWARK R A D O M I C E - karta założenia

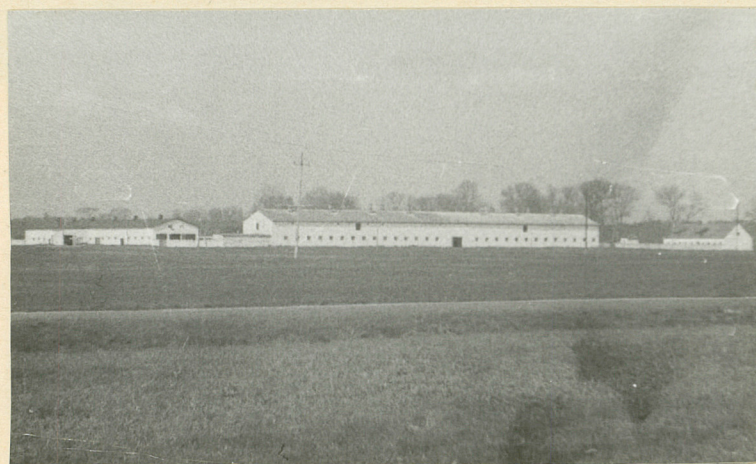
Część pld.-zach.zespołu folwarcznego
Radomice /widok od strony drogi z Noskowa/

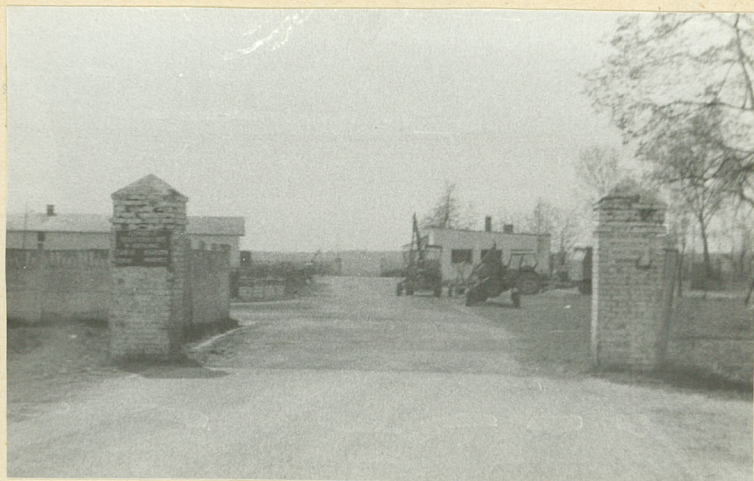
Folwark ogrodzony jest częściowo ogrodzeniem z elementów betonowych. Część parku siatką drucianą. Główna brama wjazdowa prowadząca do folwarku znajduje się od strony północnej - tj. od strony wsi.
/ciąg dalszy na wkładce nr.1/

Główna brama wjazdowa od strony wsi

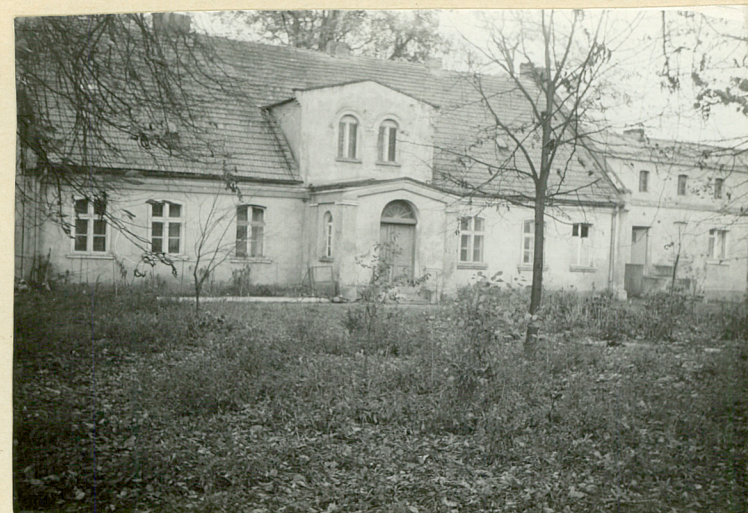
Rządcówka - dworek z 2 poł. XIX w. wraz z przybudówką mieszkalną jest budynkiem wolnostojącym, założonym na planie prostokąta zlokalizowanym na osi wschód-zachód. Budynek znajduje się poza podwórzem gospodarczym ok. 80 m. na płn.-zach. i otoczony jest od strony południowej parkiem /mocno zdewastowany/ wraz z małym stawem, od strony północnej sadem i ogrodem wraz z niewielkim stawkiem. Pierwotnie przed budynkiem znajdował się gazon. Podwórze gospodarcze, czworokątne, którego północną granicę wyznacza budynek świniaarni /ob. pomieszczenia magazynowe/, oraz garaże /lata 70-te XXw./ stojące na miejscu nieistniejącej obory i stajni. Od strony wschodniej znajdują się: owczarnia /lata 70-te XXw./ stojąca na miejscu nieistniejącej stodoły drewnianej. Od strony zachodniej znajdował się nieistniejący magazyn zbożowy oraz pomieszczenia garażowo-magazynowe /lata 60-te XXw./. Południową pierzeję podwórza wyznacza obora /lata 60-te XXw./. Pośrodku podwórza znajduje się czworokątny wybieg. ogrodzony metalowymi barierkami.

Rządówka-dworek - elewacja frontowa

20. Najpilniejsze postulaty konserwatorskie Należy jak najszybciej przystąpić do remontu rządcówki, która jest jedynym obiektem pochodzącym ze starego kompleksu folwarcznego w swym nienaruszonej formie. Uporządkować należałoby także park i otoczenie dworku.

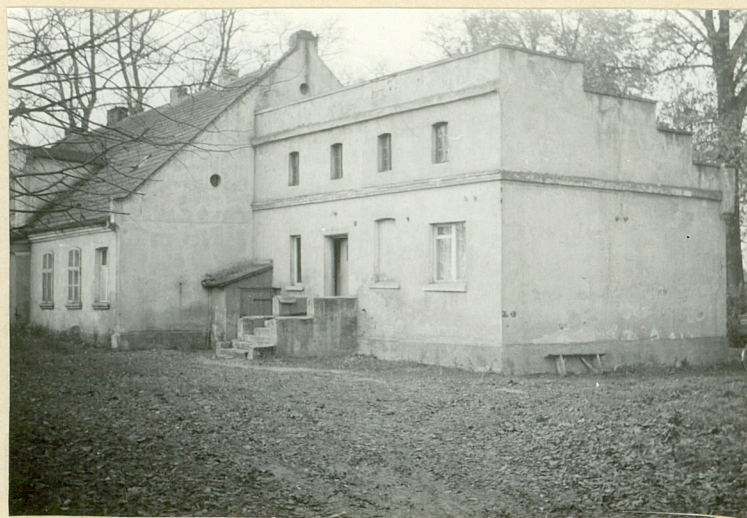
Rządówka-oficyna - elewacja frontowa

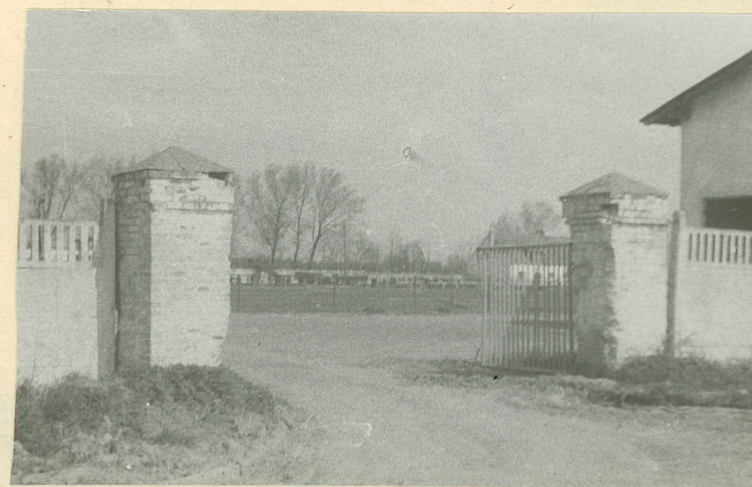
Brama wyjazdowa znajduje się po przeciwległej stronie podwórza w pld. części podwórza folwarcznego. Biegnie tam droga polna prowadząca na pola gospodarstwa. Ze względu na znaczną modernizację i przebudowę obiektów nie zakładano kart szczegółowych. Zdjęcia tych obiektów znajdują się na wkładce nr. 1 i 2.

Brama wyjazdowa na pola

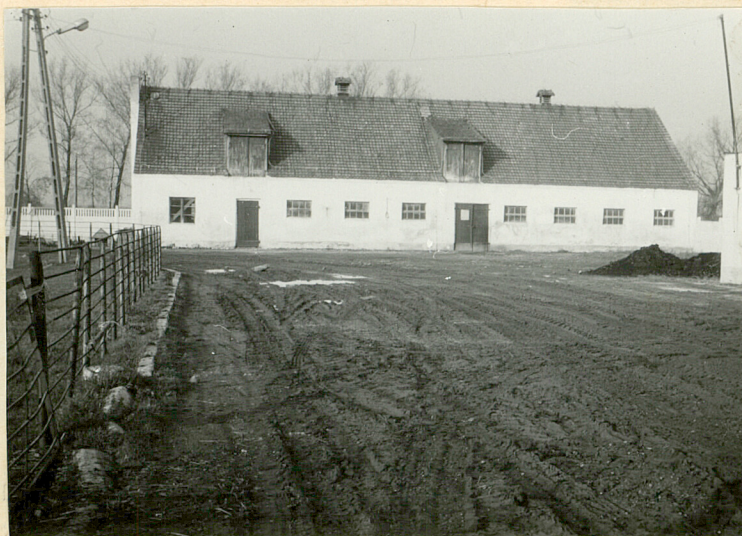
18. Prace budowlane i konserwatorskie, ich przebieg i dokumentacja W latach 60-tych dokonano przeróbek w budynku świniańni zmieniając m.in. okna, wejścia, poszycie dachu oraz podziały wewnętrzne adaptując budynek na pomieszczenia magazynowe /na planie nr.4/. Podobne prace przeprowadzono w oborze, zmieniając zupełnie wygląd zewnętrzny budynku. /na planie nr.6/ W latach 70-tych XX w. zawaliła się stodoła, drewniana, którą następnie rozebrano i pobudowano na tym miejscu nowy obiekt - owczarnię. /na planie nr.5/. W latach 60-tych XX w. rozebrano także oborę wraz ze stajnią /4 ćw. XIX w. / c.d. na wklejce nr.1		19. Stan zachowania (fundamenty, ściany zewnętrzne, ściany wewnętrzne, sklepienia, stropy, konstrukcje dachowe, pokrycie dachu, wyposażenie i instalacje) W złym stanie znajduje się rządcówka. Planowano wykwaterowanie mieszkańców i dokonać rozbiórki obiektu w związku z czym nie przeprowadzano większych prac remontowych. Zły stan elewacji, dachu, odpadający wewnętrzny tynk. Zaniedbany jest także sam park i bezpośrednie otoczenie dworku. Pozostałe obiekty są budynkami nowymi lub gruntownie przerobionymi i są w dobrym stanie.

Budynek świniami Ø ob.magazyn/
- elewacja frontowa-płd.

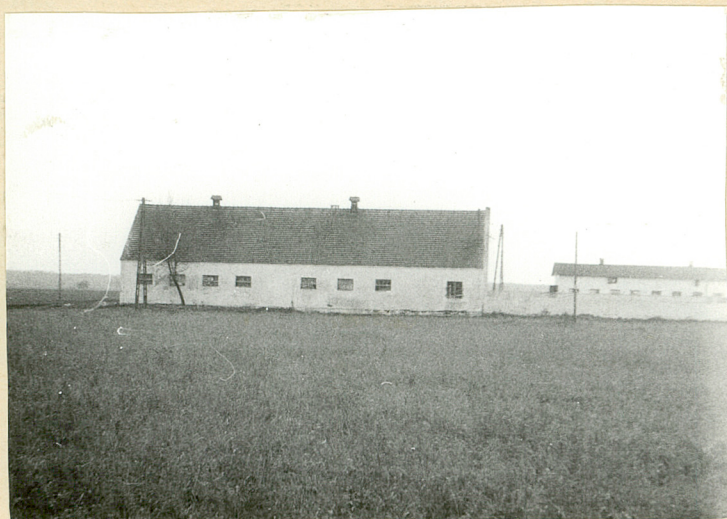
Budynek świniami /ob.magazyn/
- elewacja płn. od strony drogi

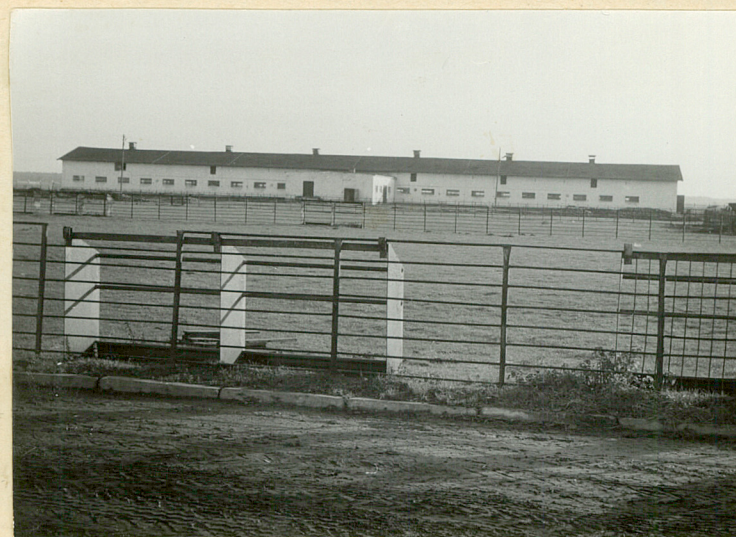
Obora - elewacja płn.
widok na centralną część podwórza

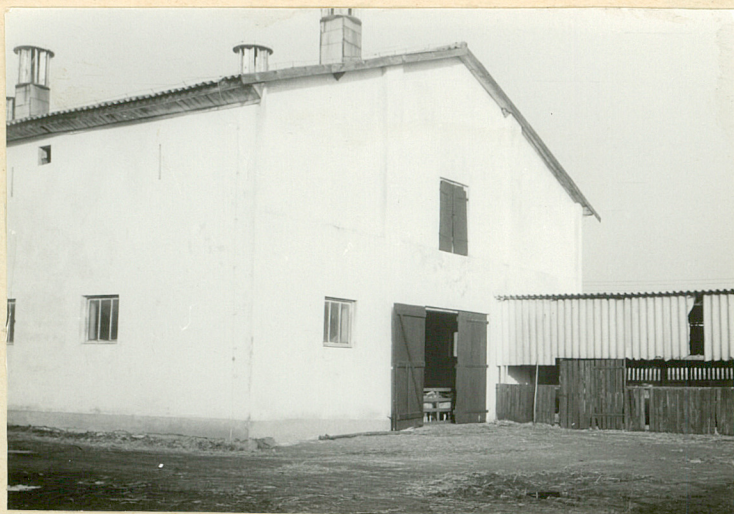
Owczarnia - fragm.elewacji płd.-zach.

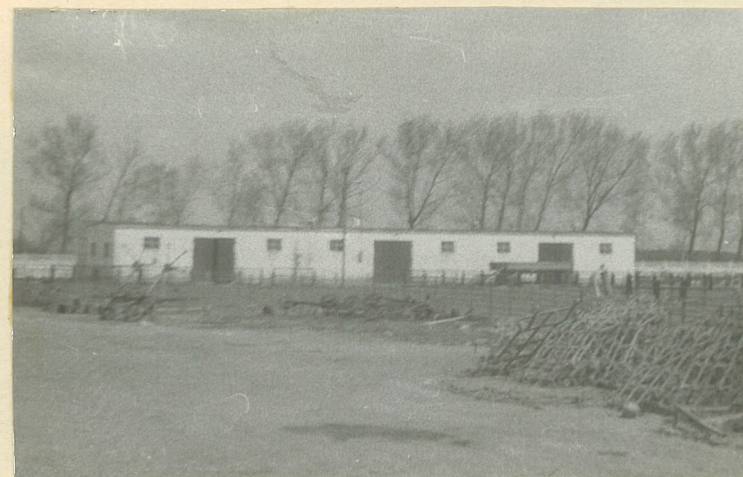
Na ich miejscu pobudowano garaże. Na początku lat 80-tych XXw. rozebrano stary budynek magazynowy/pocz.XX w./mieszczący się w zachodniej części podwórza gospodarczego / na planie nr.7/

Garaze - elewacja płd.
/na planie nr.3/
