ZESPÓŁ FOLWARCZNY - karta założenia

WÓDKI

1. Miejscowość W O D K I	2. Obiekt (nazwa jak w karcie) ZESPOŁ FOLWARCZNY - - karta założenia	3. Zawartość wkładki (nazwa obiektu lub materiału uzupełniającego) ciąg dalszy opisu, plan orientacyjny, materiał foto.
-----------------------------	--	--

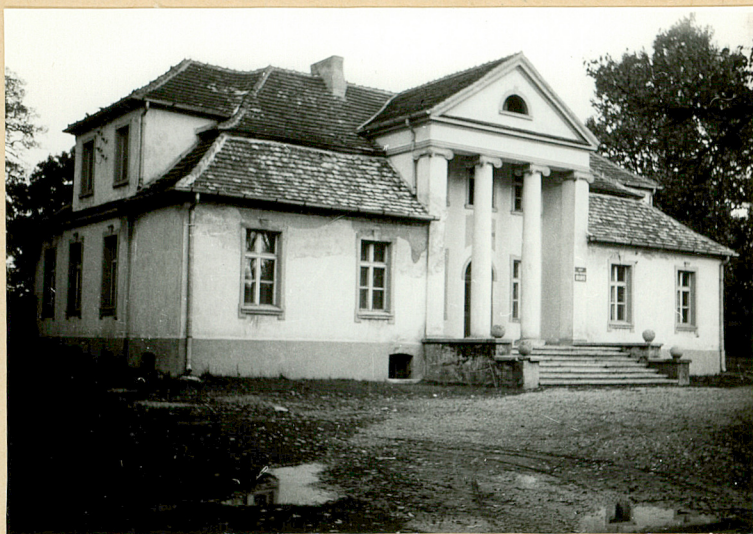
1

1. Elewacja południowo-frontowa
2. Elewacja zachodnia
3. Elewacja wschodnio-północna.

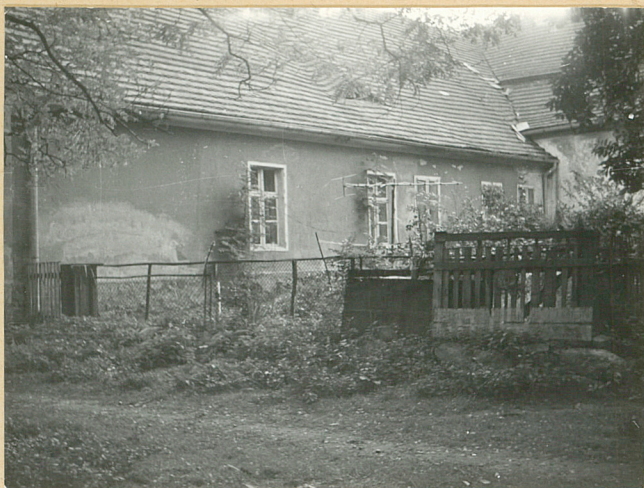
4

4. Tylna część dworu. Widok od strony wschodnio-północnej.
5. Tylna część dworu. Elewacja zachodnia
6. Kaplica rodziny Cegielskich (I4) Widok od strony parku.
7. Kaplica - widok od strony zachodniej
8. Obecny wjazd na teren dworsko-parkowy od strony południowej.

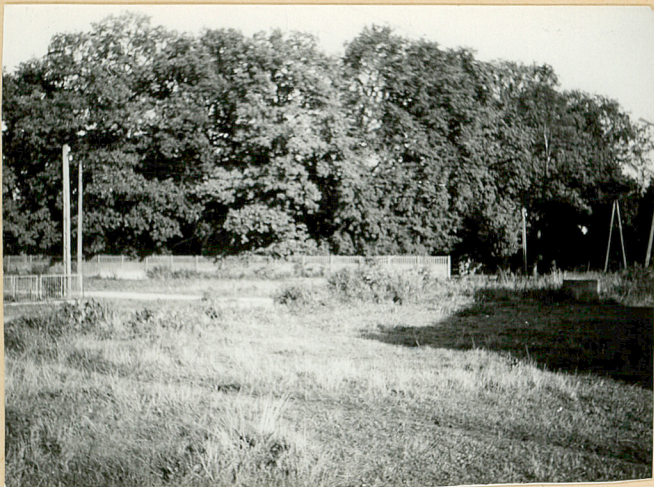
9

- 9. Park - widok od strony południowo-zach.
- 10. Wejście na teren części parkowo-dworskiej znajdujące się przy spichlerzu (3)
- 11. Drugie wejście ~~na~~ na teren parkowo-dworski od strony wschodniej.
- 12. Brama wjazdowa na teren podwórza gospod.
- 13. Północno-wschodnie narożne podwórza gospod.

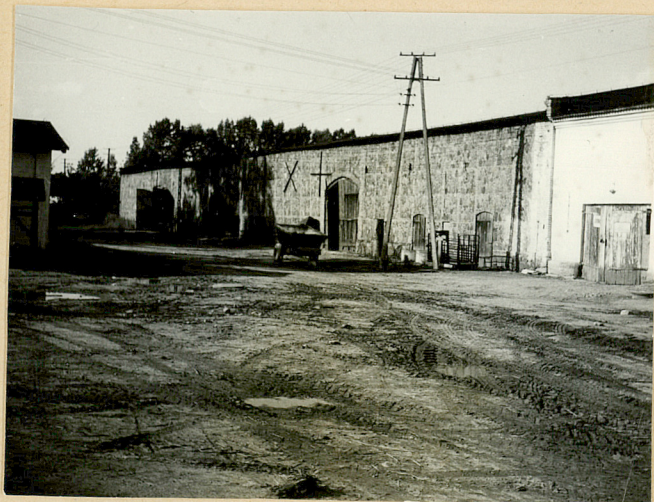
1

Podmurówka: niska, kamienna. **Ściany:** murowane z cegły ceramicznej o wążku krzyżowym, licowane od zewnątrz kamieniem polnym na zaprawie wapiennej. **Dach:** drewniany, kryty papą na deskowaniu. **Wieżba dachowa:** drewniana o konstrukcji płatwiowo-kleszczowej. Krokwie łączone na zakładkę, konstrukcja wzmocniona pochyłymi słupami wspierającymi płatwie pośrednie, oraz rzędem słupów drewnianych z mieczowaniem. **Wrota:** drewniane, dwuskrzydłowe na zawiasach pasowych o konstrukcji deskowo-listwowo-zastrzałowej zamkniętych u góry łukowato, część prosto. **Drzwi:** drewniane, jednoskrzydłowe o konstrukcji deskowo-listwowej na zawiasach pasowych, zamkniętych u góry łukiem. **RZUT:** na planie wydłużonego prostokąta, jednopomieszczeniowy o programie: sąsiek-klepisko-sąsiek-klepisko-sąsiek-klepisko-sąsiek. **BRYŁA:** jednokondygnacyjny, niepodpiwniczona, nakryta dachem dwuspadowym o małym stopniu nachylenia połaci dachowej. **ELEWACJE:** nieotynkowane. Elewacja południowa: licowana kamieniem polnym, ściany wzmocniane kotwami stalowymi-prętowymi w układzie krzyżowym. Rozczłonkowana systemem wrót, drzwi i zamurowanych otworów okiennych-gospodarczych, 7-osiova. **Elewacja północna:** ceglana, wymienione znaczne partie murów z trzema wrotami wyznaczającymi 3-osiowość elewacji. Elewacja zachodnia: szczytowa: licowana kamieniem polnym, gładka. Elewacja wschodnia: zabudowana przylegającym budynkiem obory /9/. **INSTALACJE:** odgromowa. NR INW. BUDYNKU - 001/11/2/3

1. Elewacja południowa-frontowa.
2. Fragment elewacji południowej.
3. Fragment elewacji południowej.
4. Fragment elewacji południowej.
5. Elewacja zachodnia-szczytowa.
6. Fragment elewacji północnej-tylnej.
7. Fragment elewacji północnej.

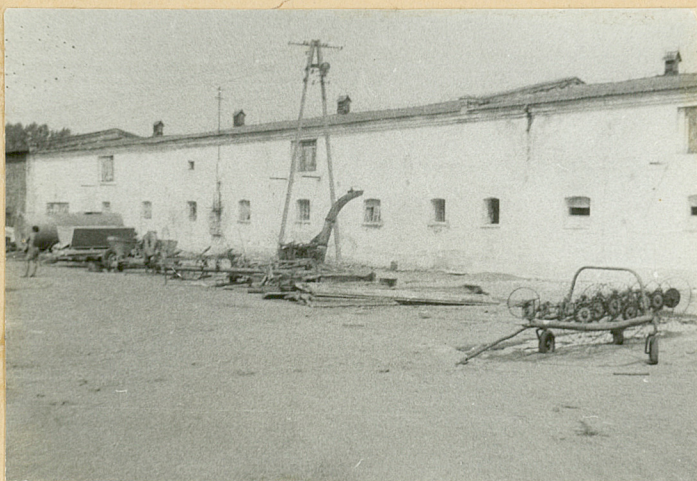
1

SYTUACJA: budynek usytuowany jest przy północnej krawędzi podwórza gospodarczego elewacją wzdłużną na osi wschód-zachód. MATERIAŁ i KONSTRUKCJA: Ściany murowane z cegły cer. na zaprawie wapiennej, wewnątrz i na zewnątrz otynkowane. Dach: drewniany, kryty eternitem falistym-szarym. Wieżba dachowa: drewniana o konstrukcji płatwiowo-kleszczowej. Krokwie oparte na dwurzędowej ramie stolcowej. Strop: ognioodporny, ceglany, odcinkowy. Podłużne stalowe belki stalowo-podciągowe wsparte są na dwóch rzędach żeliwnych słupów. Posadzka: cementowa, na poddaszu podłoga drewniana-deskowa. Otwory drzwiowe: o wykroju czworokątów zamknięty u góry prosto wypełnione wrotami drewnianymi dwuskrzydłowymi o konstrukcji deskowo-listwowo-zastrzałowej na zawiasach pasowych. Otwory okienne: o wykroju prostokąta leżącego, zamknięte u góry łukiem odcinkowym, wypełnione oknami metalowymi, uchylnymi 12-polowymi. RZUT: wydłużony prostokąt jednotraktowy, jednopomieszczeniowy z kilkoma wewnętrznymi ściankami działowymi. BRYŁA: jedno-kondygnacyjna, niepodpiwniczona z użytkowym poddaszem, nakryta dachem dwuspadowym o niskim stopniu nachylenia połąci dachowych na których znajdują się kominy wentylacji pionowej. ELEWACJE: otynkowane. Elewacja południowa-frontowa: podzielona systemem otworów okiennych /14/ oraz pary drzwi, 15-osiova w części parteru. W części poddasza 4-osiova z czterema symetrycznie rozmieszczonymi otworami drzwiowymi-gospodarczymi. Elewacja północna-tylna: 16-osiova podzielona otworów okiennych w części parteru. Elewacja wschodnia-szczytowa: w części parteru otwór drzwiowy-wrota na osi budynku. W części poddasza występują kotwy stalowe-prętowe. Elewacja zachodnia-szczytowa: zabudowana przylegającą stodołą. Elewacje zwieńczone gzymsem ceglany. Naroża ścian zwieńczone ceglanyimi słupkami.

1. Fragment elewacji południowej-frontowej.
2. Elewacja północna-tylna.
3. Elewacja wschodnia-szczytowa.
4. Fragment wnętrza budynku.
5. Fragment wnętrza budynku.

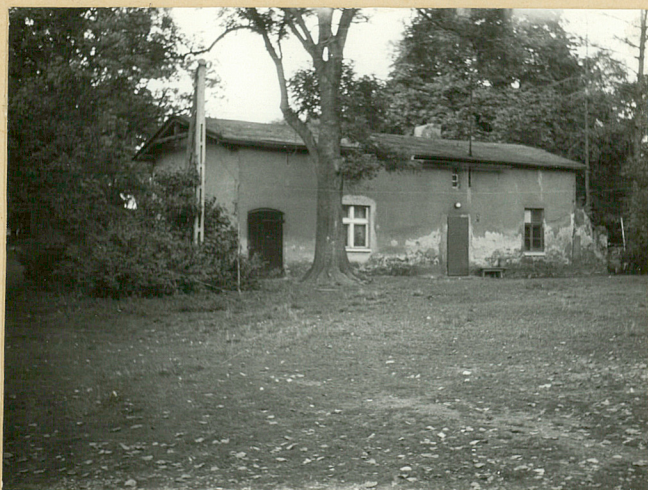
1

drzwiowymi, nierytmicznie. Elewacja wschodnia i zachodnia - 4-osiowe. Sciany szczytowe-północna-gładka. Południowa: w części poddasza otwór okienny na osi budynku. W obu elewacjach szczytowych na poziomie poddasza występują drewniane elementy ozdobne w postaci belki łączącej obie połacie dachowe wraz z nadwieszonym pionowym profilowanym słupkiem.

1. Elewacja wschodnia-frontowa.
2. Fragment elewacji wschodniej.
3. Elewacja zachodnia.
4. Okno - elewacja zachodnia
5. Elewacja południowa-szczytowa
6. Elewacja północna-szczytowa.

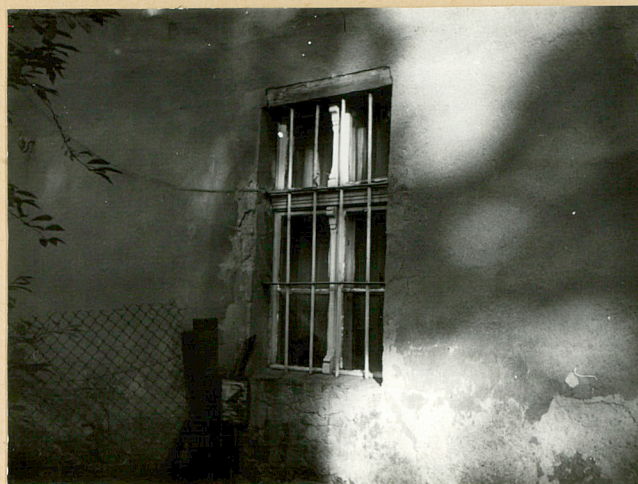
wykroju prostokąta stojącego zamknięte prosto, z ceglany parapetem, wypełnione oknami drewnianymi zamocowanymi w futrynach drewnianych, skrzynkowych, dwuskrzydłowe 4 i 6 działowe. Część środkowa ramy-słupek ozdobny, profilowany.
