SPICHLERZ ZBOŻOWY (Nr.3)

1897

WODKI

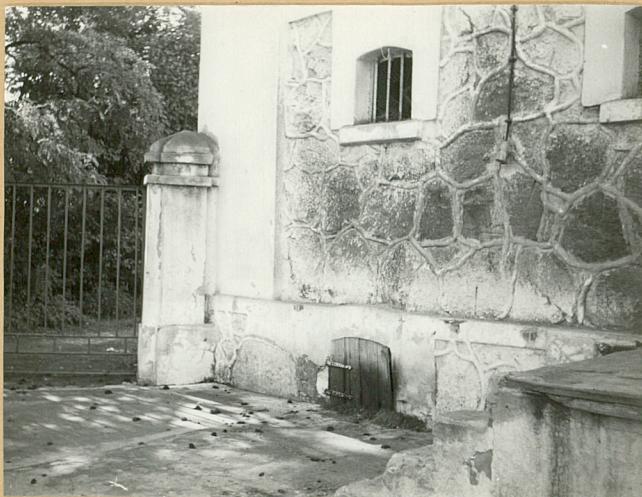
1. Elewacja frontowa-wschodnia.
2. Fragment elewacji wschodniej.
3. Widok od strony zachodniej i północnej od strony parku.
4. Elewacja szczytowa-południowa-wejście do piwnicy.
5. Elewacja południowa-szczytowa.
6. Fragment więźby dachowej.
