OSRODEK DOKUMENTACJI  
ZABYTKÓW W WARSZAWIE  
Karta Ewidencyjna Zabytków  
Architektury i Budownictwa

1. Obiekt  
ZESPÓŁ PAŁACOWY

3. Miejscowość  
WRZEŚNIA

ZESPÓŁ PAŁACOWY

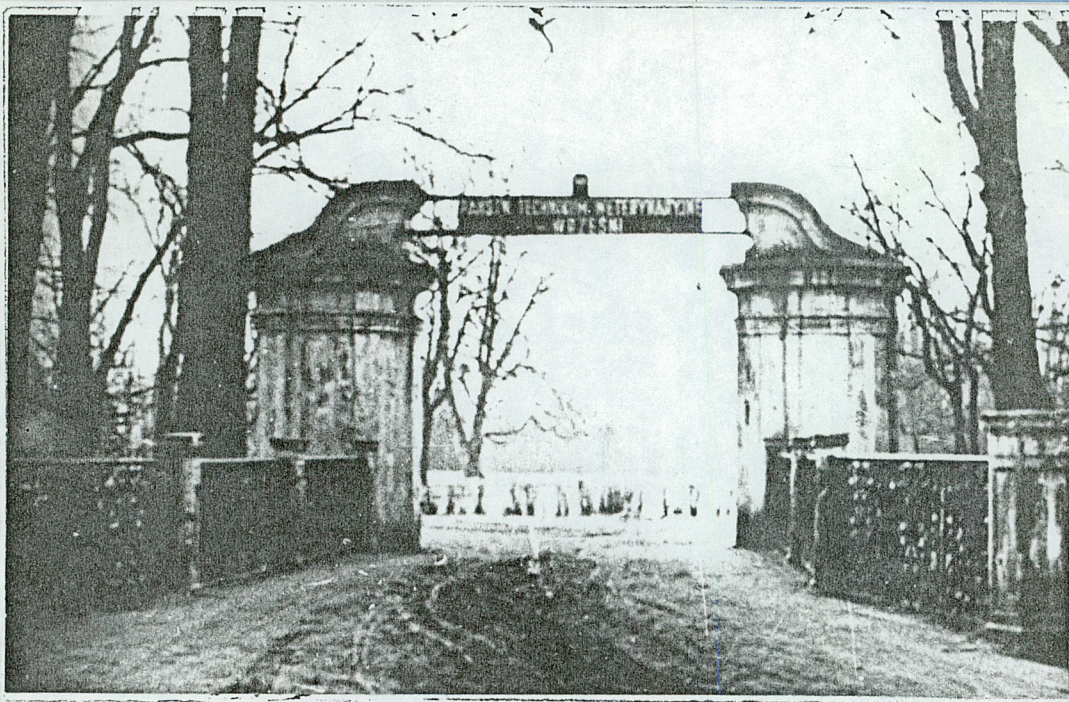
Ryc. 164. Września, Opieszyn. B- Brama wjazdowa z połowy XIX wieku, rozebrana około roku 1960. Widok z avant - cour, północno-zachodni  
Stan z 1955 roku

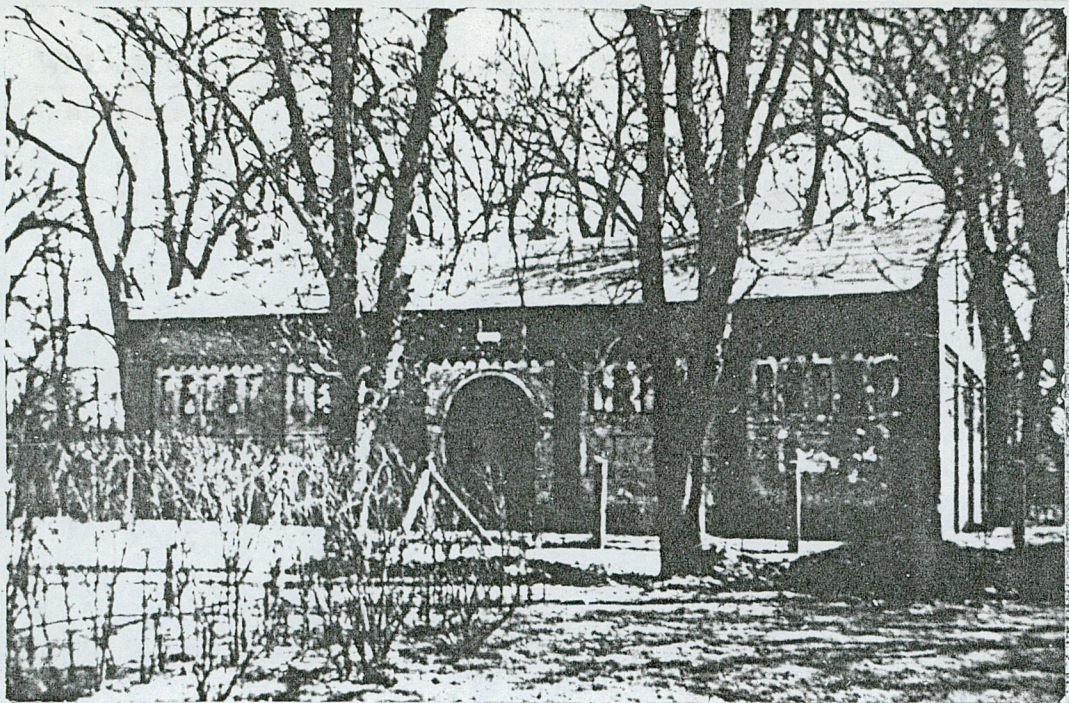
Ryc.169. Września, Opieszyn. E - Ujeżdżalnia koni z ok.1830 roku, rozebrana ok.1965 roku. Widok z avant - cour, północno-zachodni. Stan z 1946 roku
