1. Obiekt

KOŚCIÓŁ PAR. P.W. ŚW. WAWRZYNCA

Ł O M N I C A

cd.opisu, zdjęcia, rzut poziomy, odb.xero w/g Album...

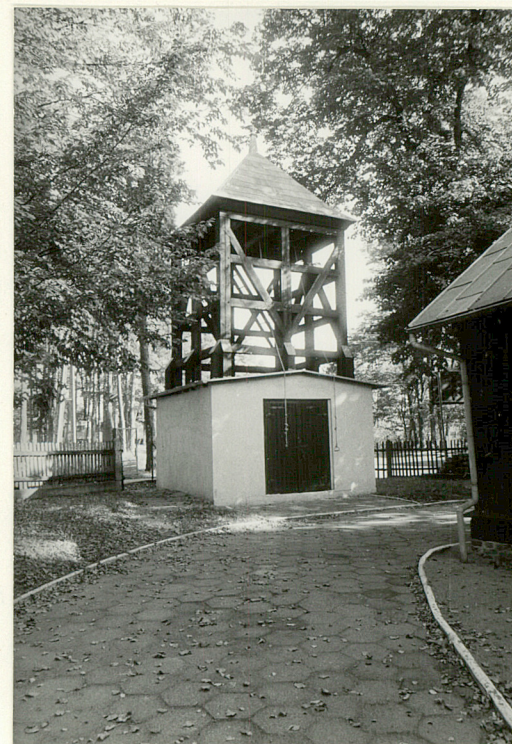
18.

Dzwonnica. Wzniesiona zapewne równocześnie z kościołem w r. 1770. Usytuowana na osi świątyni, po jej stronie wsch. Drewniana, konstrukcji słupowej. Przyziemie obmurowane i otynkowane. Wzniesiona na rzucie zbliżonym do kwadratu, z szerokim wejściem od zach. Ponad przyziemiem - niski daszek dwuspadowy, wyżej - ponad otwartą konstrukcją drewnianą - dach namiotowy kryty blachą. Powierzchnia 12,8 m², kubatura - 74, 8 m³. Stan zachowania dobry.

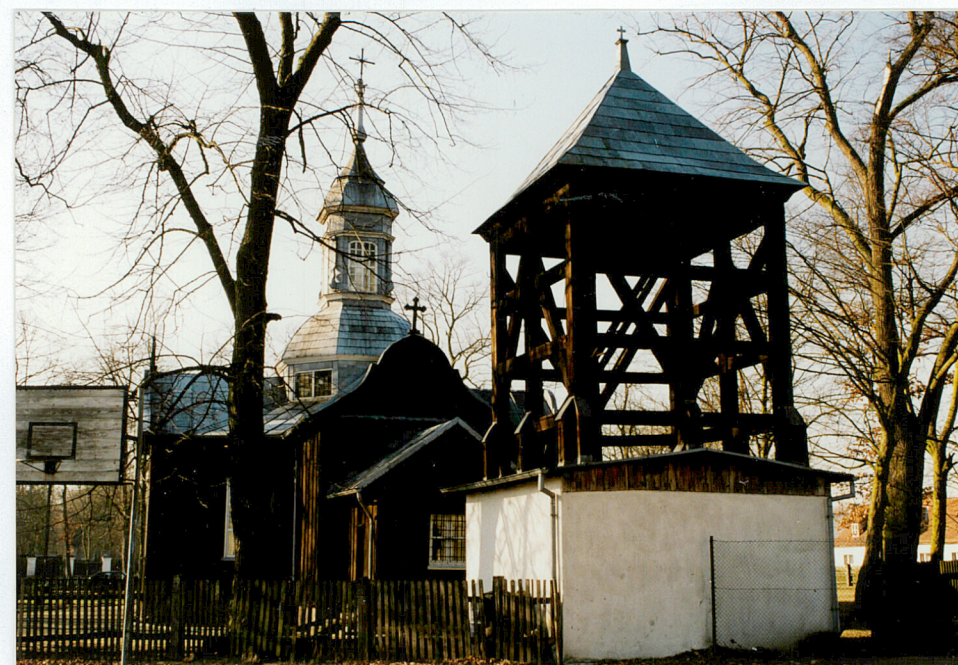
Opis (sytuacja, materiał i konstrukcja, rzut, bryła). SYTUACJA: Dzwonnica znajduje się na północ od kościoła, na przedłużeniu osi prezbiterium w odległości ok. 5 m. od bryły kościoła. MATERIAŁ I KONSTRUKCJA: Dolna kondygnacja dzwonnicy jest murowana z cegły i otynkowana. Nakrywa ją niski dwuspadowy dach pokryty papą. Ponad murowaną kondygnacją przyziemia znajduje się drewniana szkieletowa konstrukcja wieżowa nakryta dachem namiotowym zwieńczonym iglicą z krzyżem. Pokrycie dachowe wieży wykonane jest z blachy miedzianej. Pod dachem podwieszone są trzy różnej tonacji dzwony wykonane z brązu. Stolarstwo drzwi dolnej kondygnacji dzwonnicy wykonana została z drewna: współczesne dwuskrzydłowe drzwi deskowe. RZUT: Dolna kondygnacja wybudowana została na planie prostokąta o proporcjach zbliżonych do kwadratu. Partię wieżową dzwonnicy wzniesiono na planie kwadratu. BRYŁA: Dzwonnica jest wysoką dwukondygnacyjną budowlą o nieproporcjonalnych wysokościach poszczególnych kondygnacji, nakrytą stromym dachem namiotowym. Niższa i szersza kondygnacja przyziemia stanowi masywną podstawę dla umieszczonej na niej smukłej, ażurowej wieży. ELEWACJE: Niemal wszystkie elewacje dzwonnicy skomponowane są wg tej samej zasady – ponad nieartykułowaną płaszczyznę partii przyziemia wznosi się ażurowa konstrukcja wieży zwieńczona trójkątną połacią dachu. Jedynie od południa kondygnację przyziemia przebija szeroki prostokątny otwór drzwiowy.

1. Widok od strony północnej.
2. Widok od strony południowo-zachodniej.
3. Widok od strony południowo-wschodniej.
4. Konstrukcja wieży, w dali widoczne dzwony.
