Mielomogorze

1. Obiekt zabytkowy

KOSCIÓŁ FILIALNY P.W. SW. WAWRZYŃCA ŁOMNICA

BIURO
DOKUMENTACJI
ZABYTKÓW

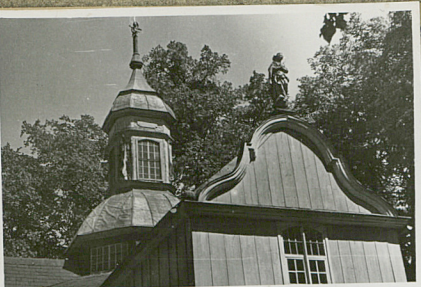
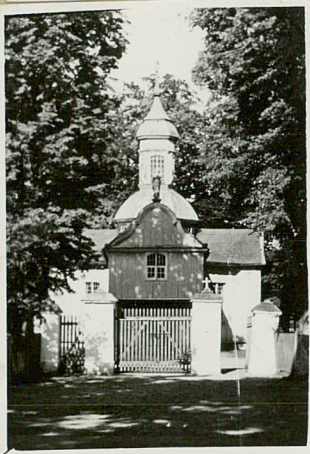
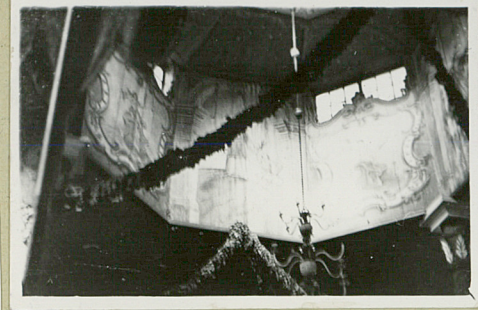
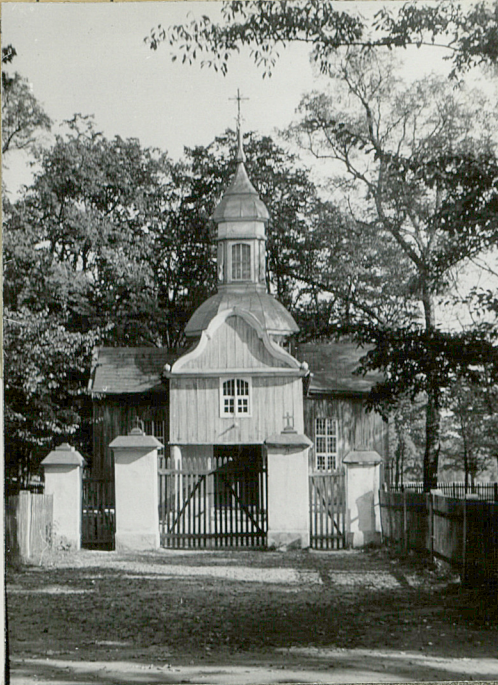
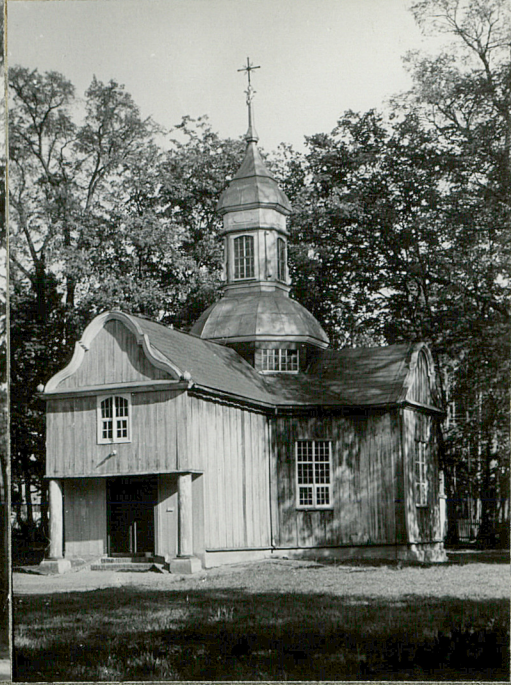
Orientowany. Drewn. konstr. szkieletowej obustronnie poszalowany. Centralny, nad rucie krzyża z dłuższymi ramionami od wsch. i zach. i świątymi kątami międzyramiennymi nadających części środkowej formie osmioboku. Pośrodku kopuła, od wsch. zakrystia, od zach. przedsionek. Wewn. zamiast kopuły stożkowy tambur wsparty na 4 słupach płaskim stropem z czworobocznymi latarniami o świątelnym narożnikach. Tambur i latarnie polichromowane. Stropy płaskie, z tasetami. Szczyty 4 elewacji zamknięte półkoliste, ze spływami. Na wieżyczkach

szczytów częściowo zachowane figury. Ściana zach. z wejściem, cotnieta, u dolnej części i wsparta na 2 słupach tworzy podcień.

1. Kopuła
2. Okna gT.
3. Okna gT.
4. Biegn. pozorniej kopuły
5. Wiołok od zach.

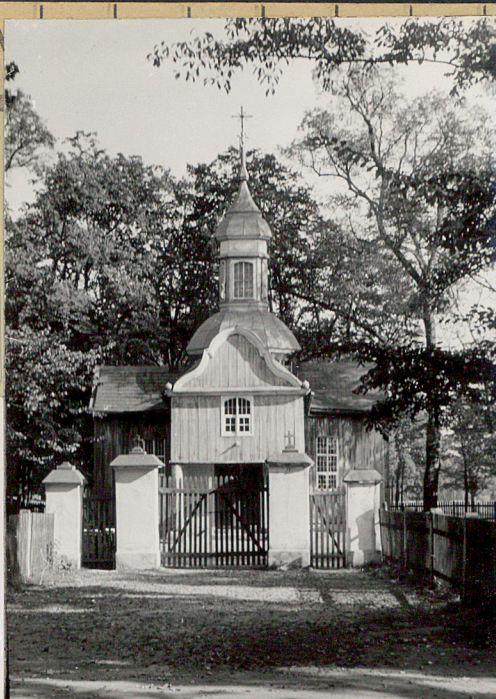
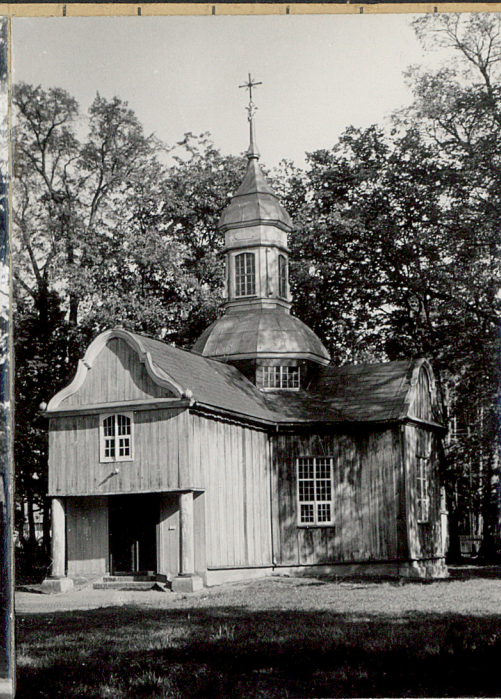
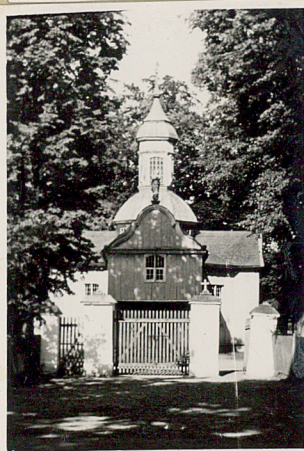
35. Uwagi różne Fotoar.

Orientowany. Drewn. konstr. szkieletowej obustronnie oszalowany. Centralny, nad rucie Krzyża z ołtarzowymi ramionami od usch. i zach. i ściami kątami międzyramiennymi nadającymi części środkowej formy ośmioboku. Pośrodku kopuła, od usch. zakręścia, od zach. przedsionek. Wewn. zamiast kopuły żelazny tambur usparty na 4 słupach płaskim stropem z czworobocznymi latarkami o ściętych narożnikach. Tambur i latarnie polichromowane. Stropy płaskie, z tasetami. Szczyty 4 elewacji zamknięte półkoliście, ze spływami. Na wieżachotkach

szczytów chrześcijańskich, zachodnie figury.
Ściana zach. z wejściem, cokołowa, u dołu wycięci wsparta
na 2 słupach tworzy podcieni.

1. Kopuła i szczyt zach.
2. Łatarnia i bęben pozornej kopuły
3. Okładz. gł.
4. Bęben pozornej kopuły
5. Widok od zach.
