1. Obiekt zabytkowy

DZWONNICA

gm. Zbąszyn

ŁOMNICA

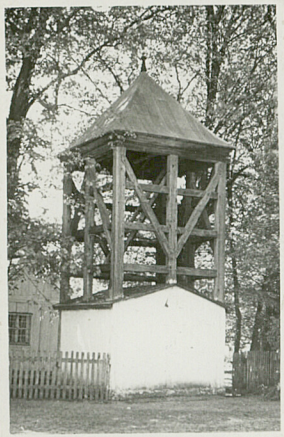
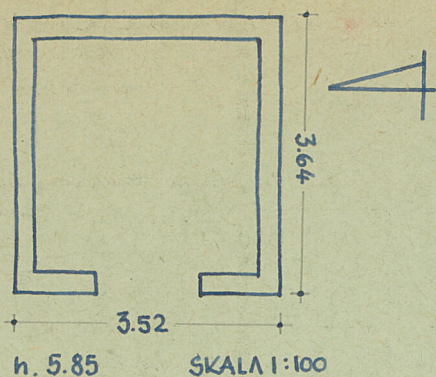
## 31. Schematyczny plan schematyczny, uwagi opisowe, fotografia

Zamyka od wsch. otoczenie kościoła tworzące figurę sześcioboku ze starą lip.  
Na planie kwadratu, konstrukcją szkieletowej, otwartej, dołem omurowanej i tworzącej zamknięte pomieszczenie.  
Dach drewniany czterospadowy, namiatowy.
